원자력발전소 안전 주요이슈Ⅷ

I . 독립적 안전감독(NOS) 주요 관찰사항

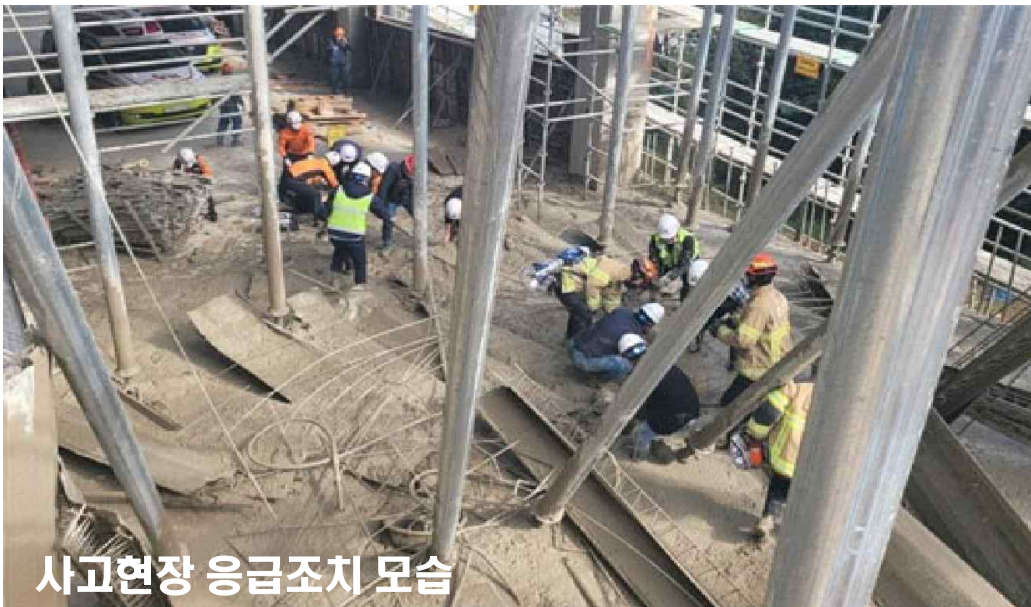
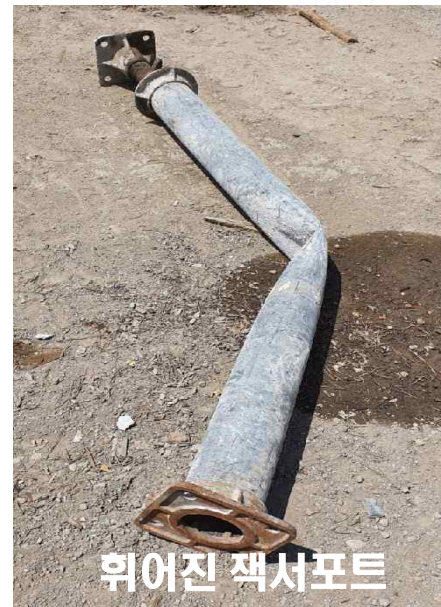
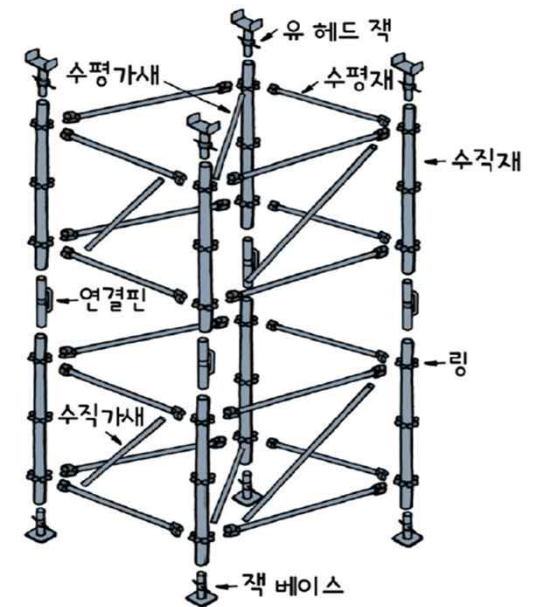
2. 현장사진

- 일시/장소 : 2022. 10. 21.(금) 13:05 경 / (주)○○건설
- 사고 내용 : 경기도 안성 물류창고 신축 공사현장 4층에서 콘크리트 타설 작업 중 바닥면(데크플레이트)이 무게를 견디지 못하고 내려앉으면서 8명이 추락하여 그 중 3명이 숨지고 5명이 부상을 당한 사고 (사상자 : 사망 3명, 중상 2명 등 총 8명)

- 동바리 조립도 미작성(구조해석 미실시)
- 작업 전 위험상황(철기둥 휨, 콘크리트 누설 등)이 발생했음에도 보강없이 작업 착수
- 데크플레이트 중앙부 지지 동바리 미설치
- 설치 높이가 높음에도 시스템 동바리 미사용

- 거푸집 붕괴 위험이 있을 경우 보강조치 후 작업
- 잭서포트 동바리를 설치하기에 높은 장소는 시스템 동바리를 사용할 것
