제 244회 원자력 안전메시지

원자력발전소 안전 주요이슈

한국수력원자력주|

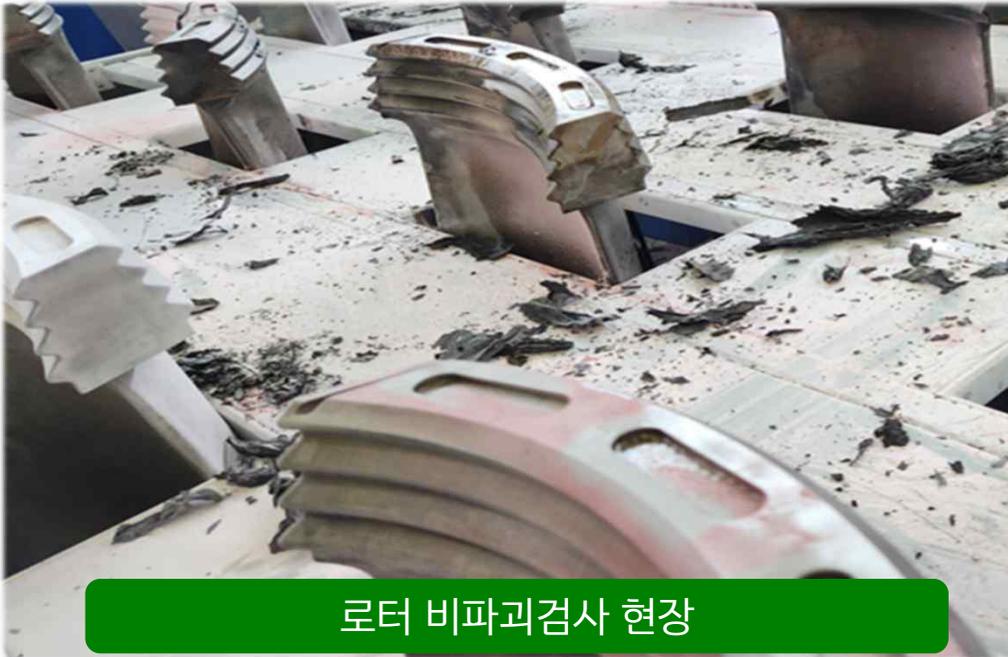
- 일시/장소 : 2023. 4. 21.(금) 10:14 / ○○본부
- 사고 내용 : 저압터빈 블레이드 자분탐상검사 수행 중 검사장비 전원케이블의 절연불량에 의한 스파크가 발생하여 작업용 암막커튼으로 옮겨붙어 화재가 발생함. 작업자는 2도 화상을 입었음(좌측 팔등, 좌측 귀, 우측 손목)

로터 비파괴검사 현장

- 장비 사용 전 전원케이블 건전성 확인 미흡 (케이블 찍힘, 꼬임, 훼손 등)
- 장비의 장기 사용에 따른 전원케이블 열화
- 암막커튼 노후화에 의한 방염기능 저하

- 작업 전 전동기구 점검 (육안점검 매일 1회, 절연저항측정 주 1회)
- 해당작업 위험성평가 수시평가 시행
- 암막커튼 재질 보강 및 주기적 점검·교체
- 전기에 의한 화재예방 특별안전 교육 시행

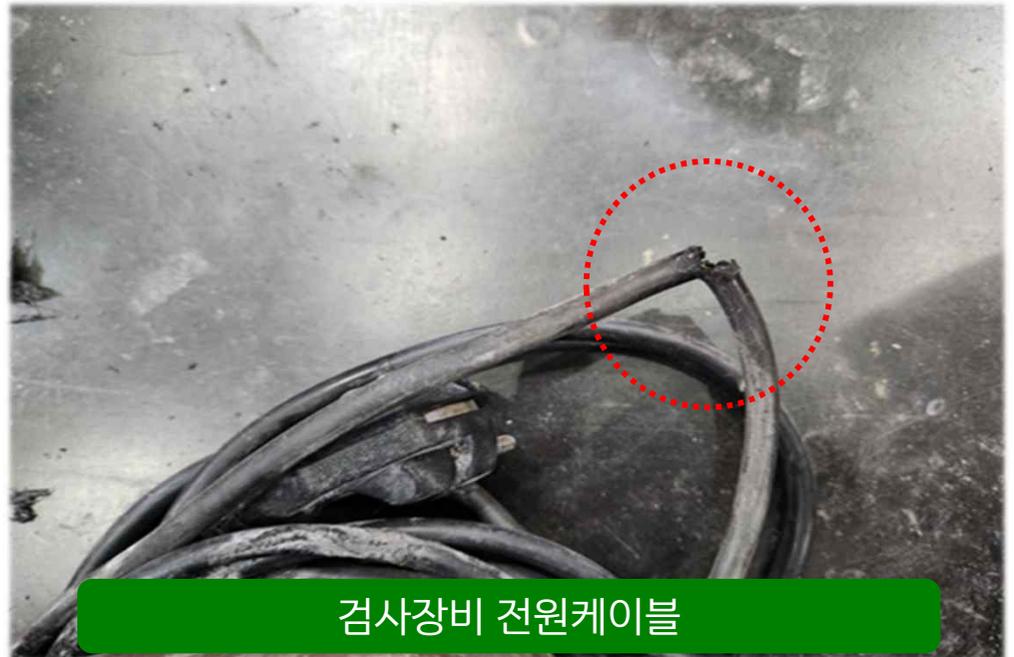
검사장비 전원케이블
