제 216회 원자력 안전메시지

발전소 안전문화 사례 분석- II

우수사례 . 중앙냉각기 제어카드 소손 원인분석·조치

미흡사례. 고압안전주입펌프(RCV-002P0) 정기시험 중 진동값 불만족

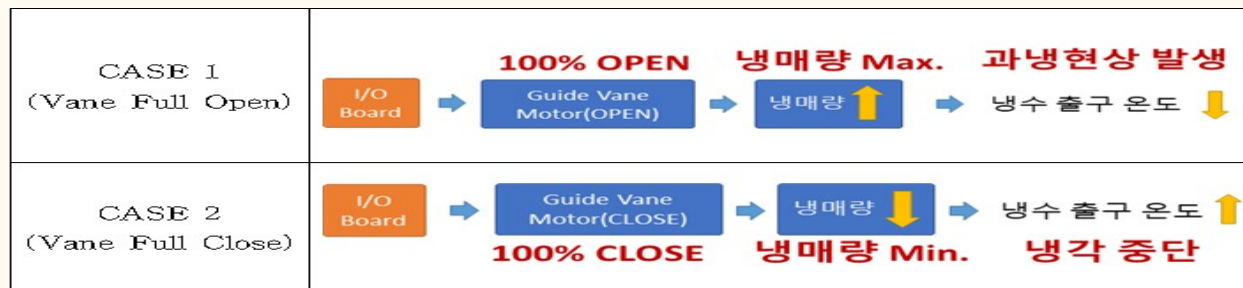
- 중앙냉각기 Guide Vane 모터의 제어부/구동부 전원이 분리되지 않아, Guide Vane 모터 기동전류의 영향이 제어부로 전달되어 제어카드 소손 발생
- 최근 5년('15.1 ~ '20.3) 중앙냉각기 고장통지 42건 중 제어카드 결함은 14건으로 고장의 약 34%

- (제어카드 고장 증상) Guide Vane Open/Close 제어카드가 소손되어 Full Open 또는 Close상태에서 움직이지 않는 현상 지속 발생

- (정비 현황) 제어카드(I/O Board) 패키지로 교체함에 따라 과다한 정비 비용 발생
 - 1회 교체시 960만원, 지난 5년간 14건 교체로 1.3억원의 비용 발생
 - 제어카드 생산 중단으로 인한 단종으로 예비품 추가 확보 불가

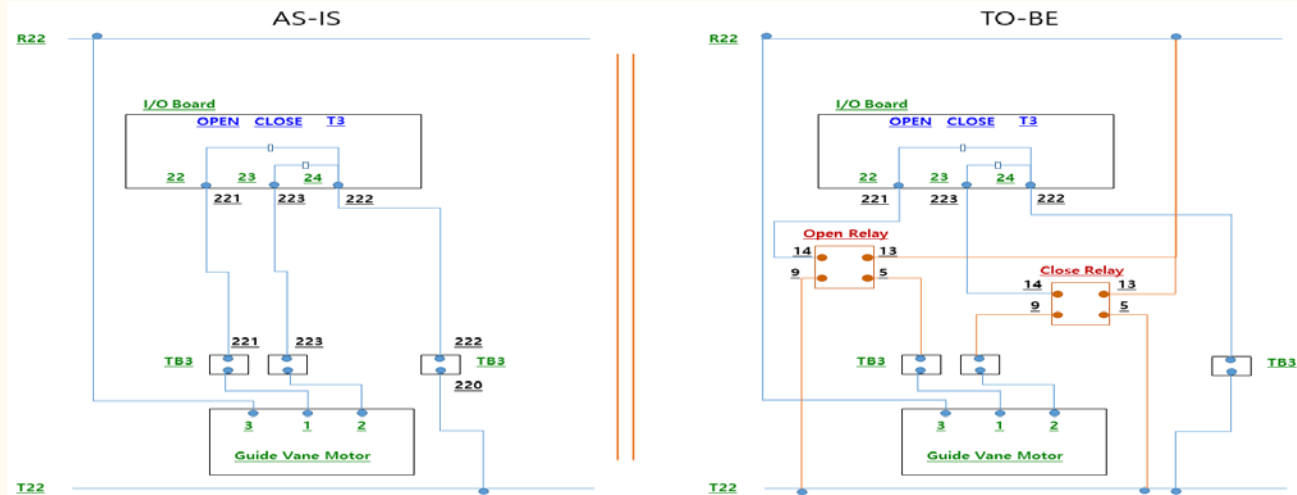
제어회로 개선

- Guide Vane 모터 전원과 제어카드 전원을 분리할 수 있는 Isolation Relay 설치
- 전원이 분리되어 모터에서 발생하는 과부하 및 돌입전류 등이 제어카드에 전달되지 않아 소손 방지

- (교체자재 최소화 및 정비 간소화) 제어카드 교체 ⇒ Isolation Relay 만 교체
- (자재관리 효율성 향상) 제어카드 단종으로 추가 구매가 불가한 상황에서 보유중인 제어카드 예비품 효율적 관리 가능

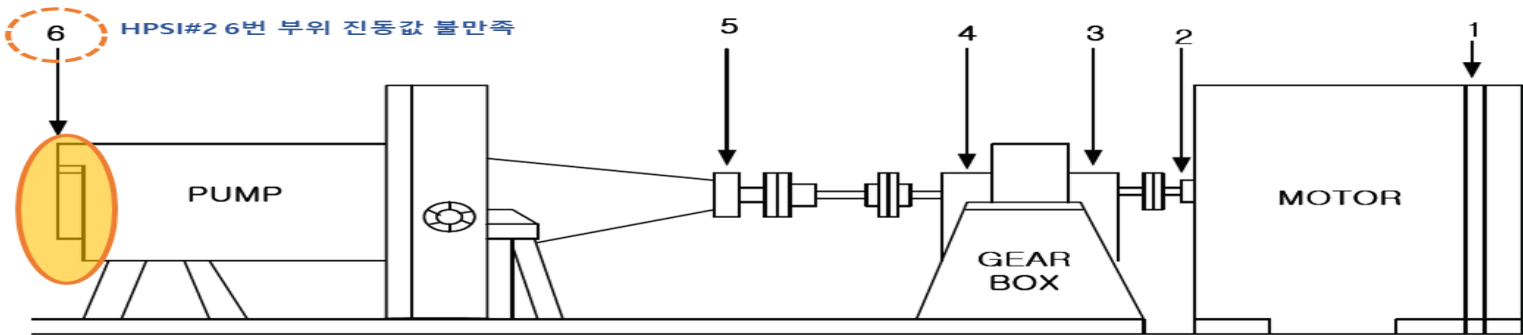
- OO O호기 OH중 고압안전주입펌프 정기시험(정기-3441A) 시 펌프 진동값이 ‘조치범위’를 초과하여 기동공정 지연(운영기술지침서 적용)
- 펌프 축정렬 및 성능시험 기준값 재설정 후 진동값이 만족되어 정기시험 종료

재설정	구분 (단위: mm/s)	기준값	시험값	허용범위	경고범위	조치범위
전	6번 수평 (H)방향	0.71	4.81	$V \leq 1.77$ (기준값의 2.5배)	$1.77 < V \leq 4.26$ (2.5배) (6배)	$4.26 < V$ (기준값의 6배)
후		2.20	2.23	$V \leq 5.50$ (기준값의 2.5배)	$5.50 < V \leq 13.20$ (2.5배) (6배)	$13.20 < V$ (기준값의 6배)

- (성능시험 미수행) 일반점검으로 분류되어 **상세 작업내용 확인없이** 성능시험 불필요 의견에 따라 **성능시험 미수행**

- (작업오더 설계 미흡) 작업오더 설계 시 '정비후 시험'에 대한 확인절차 미흡 등 기술검토 미흡
 - 정비부서에서 작업오더 설계 시 작업에 대한 기술검토 후 '정비후 시험' 체크 및 시험을 위한 기기 조작을 발전부에 요청해야 하나 체크 및 요청 누락

- (분류 부적정) **유지보수품목(M/I)-직무리스트(T/L) 및 협력회사 정비절차서 점검종류 부적정 분류**
 - 유지보수품목/직무리스트에 부분 분해점검이 일반점검으로 분류되 OH오더가 발행되어 정비후시험이 필요함을 정비·운영부서에서 인지하지 못함
 - 축 정렬 등 부분 분해점검 작업이 포함된 작업이 협력사 절차서에 일반점검으로만 표기
