제 217회 원자력 안전메시지

발전소 안전문화 사례 분석-III

한국수력원자력주

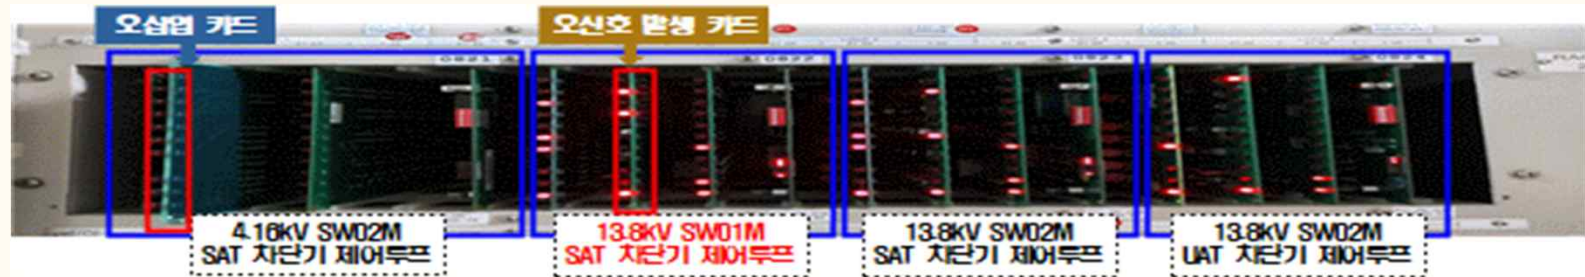
- (카드 오삽입) 다른 모델 입력카드(IO-01 → IO-11N) 삽입
 - (오신호) 비안전 13.8kV SAT 인입차단기 상태신호(개방→투입)
 - SAT 인입차단기는 개방되어 있었으나, 투입상태로 오신호 발생
 - 설계원리: SAT 인입차단기가 투입되면 UAT 인입차단기가 개방되도록 설계
 - (오동작 설비) 차단기 상태신호 입력카드(IO-11N)
 - 비안전 4.16kV SAT 인입차단기 제어루프 입력카드 오삽입시 동일랙에 설치된 13.8kV SAT 인입차단기 상태신호 입력카드에 영향

- 차단기 상태접점 인식 공급전압(48Vdc) 단락에 의한 카드내 비정상적 전류 흐름으로 오신호(0→1) 발생

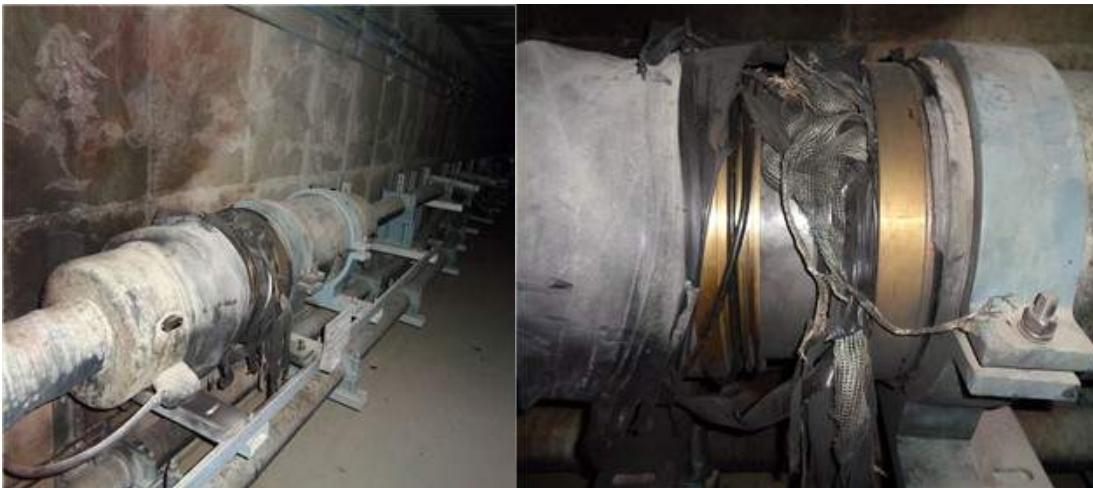
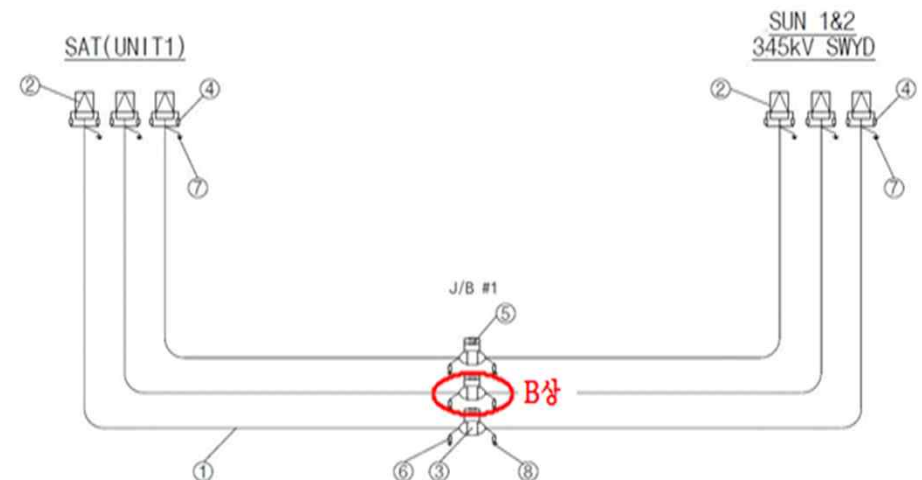
- 대기보조변압기 전원공급용 CV 케이블 B상 **중간접속함 고장**으로 **지락발생**(CV케이블 보호계전기 동작)
- 345kV SWYD **차단기**(7100, 7172) **트립**으로 대기보조변압기 전원 **상실**
 - * 주변압기 휴전사유: 보호계전기 작업 및 접지개폐기 고장 수리
- 비상디젤발전기를 수동으로 기동하여 안전모선에 전원 공급

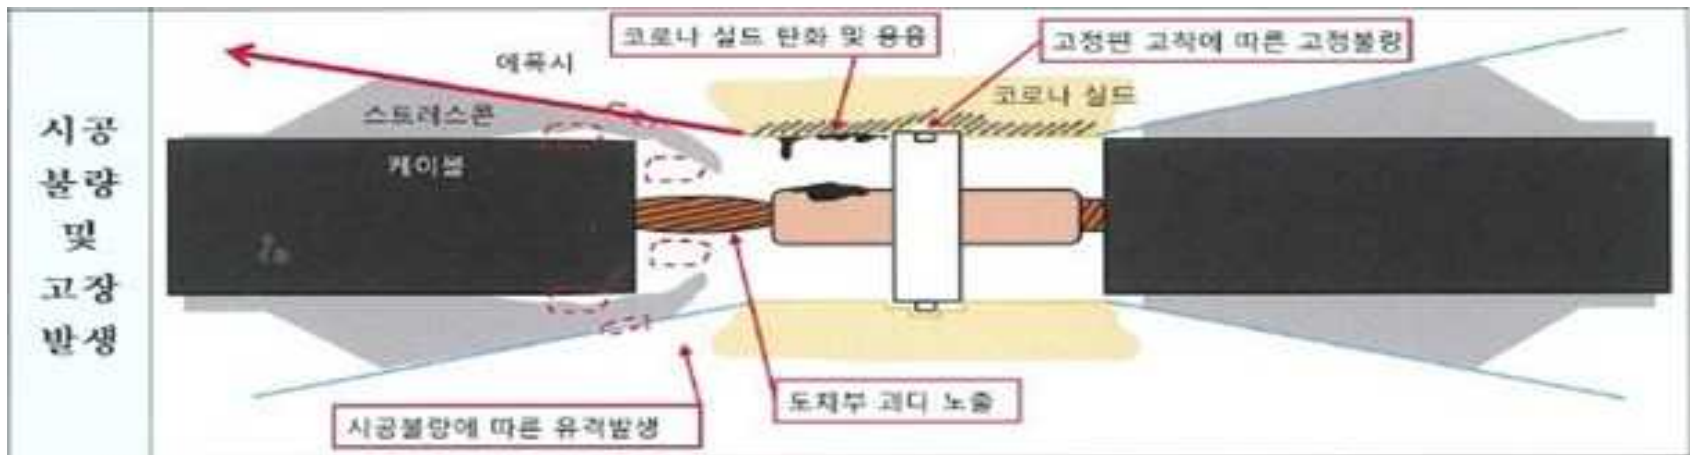
- (시공 결함) 변압기측 케이블 과다 탈피 및 조립 불량에 의한 지락 발생
 - 중간접속함 시공시 SAT측 케이블 도체부 과다탈피 후 무리한 조립으로 인해 도체슬리브와 코로나실드가 접촉 불량상태가 유지되어 '과열' 발생
 - 과열로 인해 코로나 용융 · 탄화 발생 → 발생한 연기 · 탄화물이 스트레스콘 ↔ 에폭시유니트 틈새로 유입되어 절연 파괴 → 외함과 접촉에 의한 아크 및 지락 발생

- (진단방법 부재) 고장 징후 진단방법 부재
 - 최초 전원가압('15.3 최초가압, 5년 9개월 운전) 후 육안점검만 수행
 - 육안으로는 중간접속함 내부 고장 징후 및 고장 진행 여부를 인지할 수 없음

케이블 과다탈피 등
정상적이지 않은 상태에서는
그에 대한 추가적인 보호조치를
하였어야 한다.

정상운전 중
내부점검이 어려운 곳은
계획예방정비 중 내부상태 점검을
별도 수행하였어야 함
