제 210회 원자력 안전메시지

# 002호기 증기발생기 수질저하에 따른 터빈 수동정지

품 질 안 전 본 부  
안 전 처

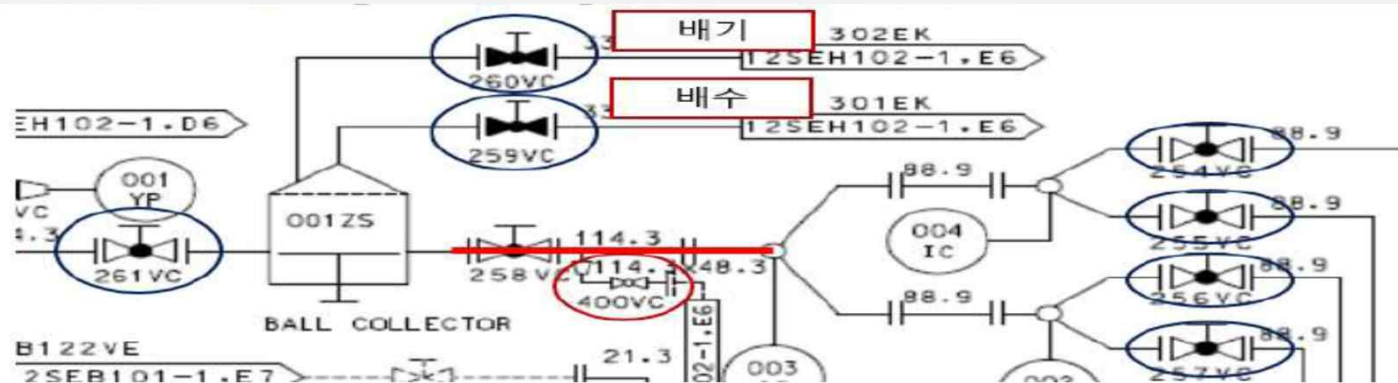
< 관련도면 (CTA 400VC 누락) >

- 오더 승인 시 배수밸브 6개(CTA400~450VC) 누락, Tag 미발행

※ 관련 계통도(○: Tag발행, ○: Tag미발행, — : 작업 배관)

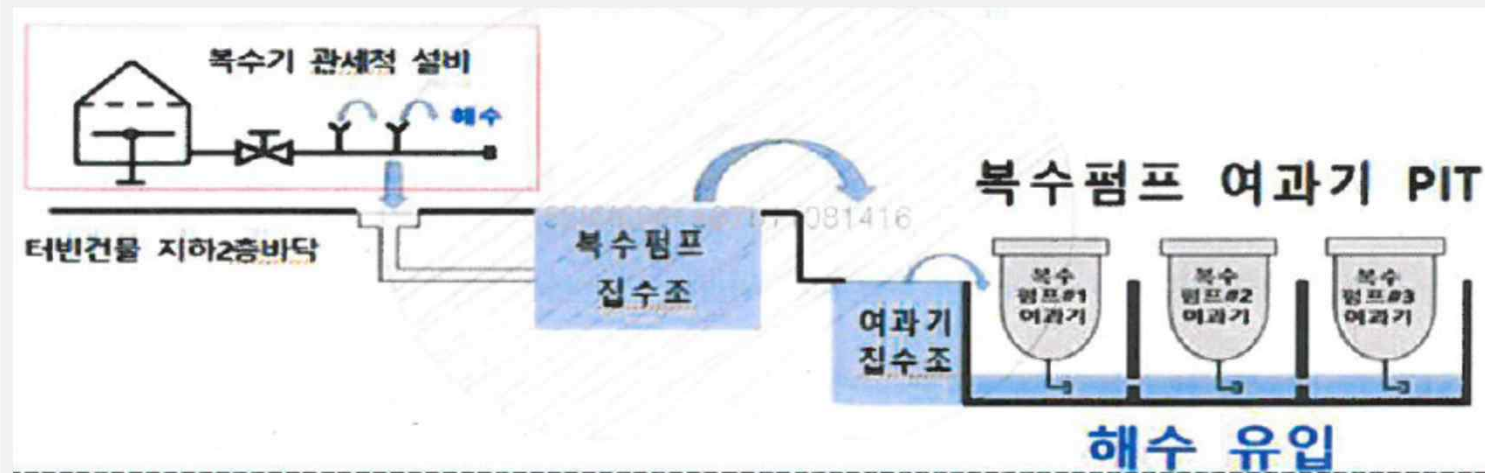
#### < 오염수 유입 경로 >

- ☑ '20.7.4(토) 04:25 SGBD 나트륨 농도 및 양이온 전도도 증가 시작
- ☑ '20.7.4(토) 04:36 원자로/터빈발전기 출력감발 착수(감소율 : 50MW/min)
- ☑ '20.7.4(토) 05:44 터빈발전기 수동정지

- ☑ (핀홀 발생) 배관 외부 표면의 국부적인 부식에 의한 핀홀 발생
- ☑ (수질 저하) 배관 핀홀 부위로 오염수 유입

- ☑ (유지관리) 여과기 PIT 점검항목 절차서 반영(운전변수 점검 및 협력사 일상점검)
- ☑ (유입가능성 차단) 여과기 배수배관 제거 후 막음조치
- ☑ (해수유입원 차단) 여과기 PIT 유입 방지턱 보강
- ☑ (확대 점검) 1호기 복수펌프(3대) 여과기 하부 건전성 확인('20.8, 23차 OH시)
