제 196회 원자력 안전메시지

# 해외원전 중요 운전경험

-2018년도 하반기 입수분-

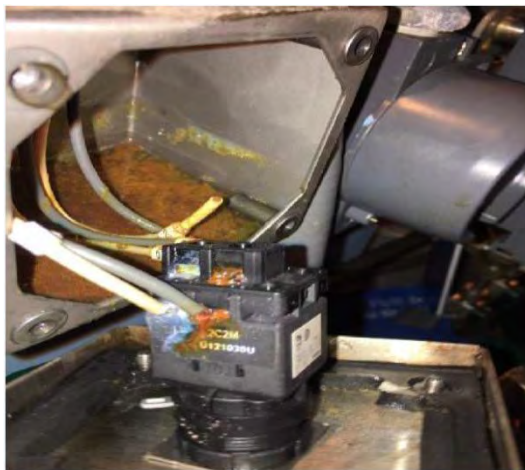
- ❑ 직접원인 : 허리케인 Irma의 강풍을 동반한 폭우로 MFCV 4C 포지셔너 수동선택 스위치 외함 빗물 유입에 의한 제어신호 불량으로 밸브가 완전히 닫힘
- ❑ 근본원인
  - ✓ 포지셔너 외함 배수구멍 없음
  - ✓ 전선관 밀봉제 미 도포 등 전선관 설치 불량
- ❑ 기여원인 : 엔지니어링 변경문서에 대한 감독 및 지침 미흡

손상된 수동선택스위치

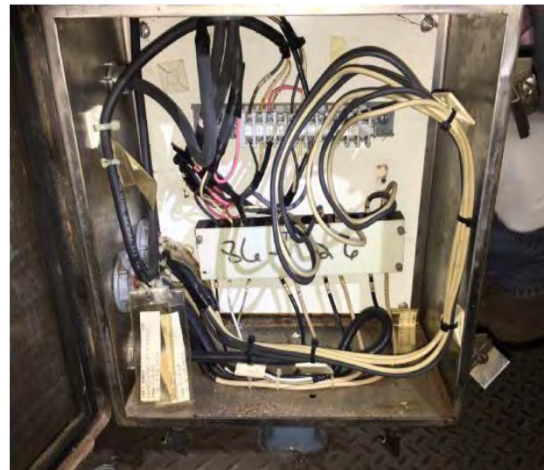
외함 하부에 배수구멍 천공

- ❑ 단자함/접속함 관련 지침서 개정  
(개정내용) 전선관을 전기외함에 넣고 밀봉제 도포 후 배수구멍을 천공
- ❑ 엔지니어링 엄격성 분야에 관한 의사결정 절차 반영
- ❑ EOC(상태해당범위) 조치 일환으로 안전성 관련 계통의 외함(총 121개) 검사 후 배수구멍이 없는 48개에 대해 천공작업 수행

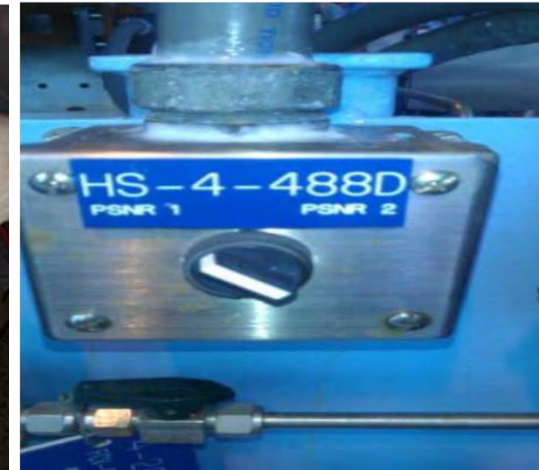
보수 후 전선관 밀봉제 도포

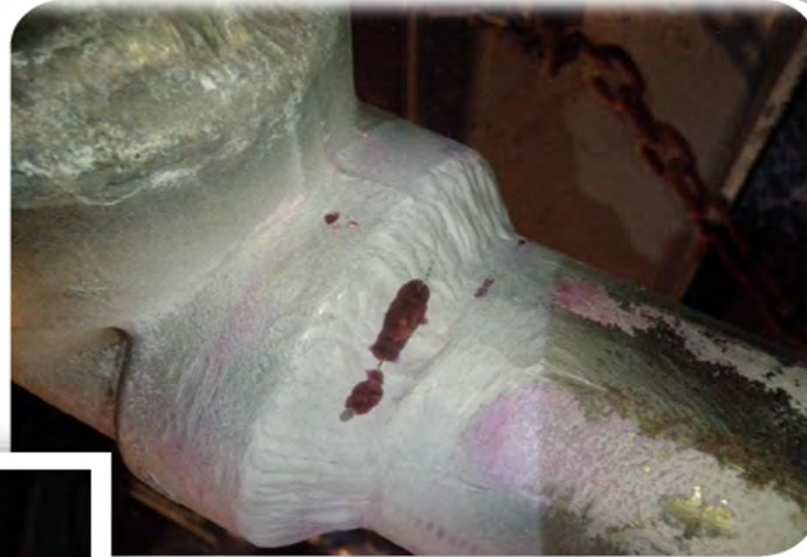
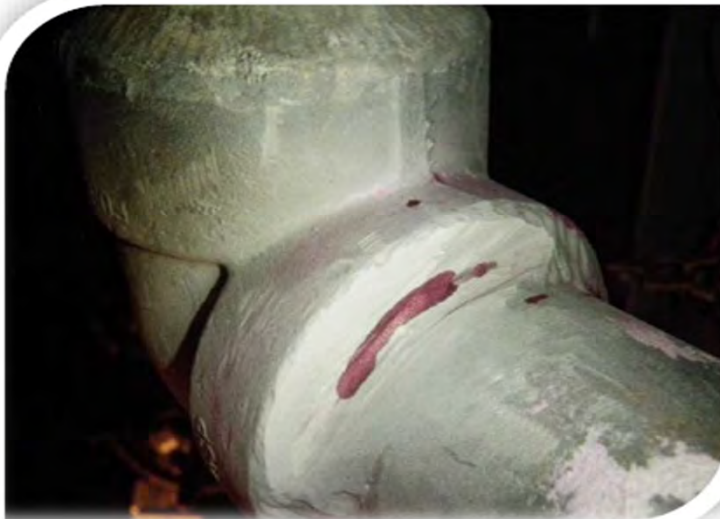
[누설 및 균열결함 부위]

일자	발 생 사 항
'18.1.26	◦ 정상운전 출력중 원자로냉각재계통에서 0.015gpm의 누설 확인
	◦ 격납건물에 진입하여 화학 및 체적제어계통의 유출관 격리밸브와 정상 유출수 (Letdown) 오리피스 사이 소켓 용접부에서 누설됨을 확인함
	◦ 액체탐상검사 수행결과, 1개소에서 1.25인치의 원주방향 선형지시를 확인함
	◦ 원자로냉각재계통 압력경계 누설로 기술지침서 운전제한조건 3.4.13(원자로냉각재계통 운전누설)을 적용함
	◦ 화학 및 체적제어계통 격리 및 Excess Letdown 유로로 전환하여 정비를 수행함

- 국부압력영향으로 인해 압력강하 → Letdown 오리피스 내부·후단에서 공동현상(Cavitation)발생(예상)  
→ 공동현상으로 인해 오리피스, 배관 침식발생 → 계통진동에 영향 → 고주파 진동으로 배관 용접부 취약 부위에서 균열 결함으로 발전(추정)

- 용접부 제거 후 보수작업 완료
- Letdown 오리피스 하류에서 진동 측정
- 차기 OH중 손상 오리피스 교체

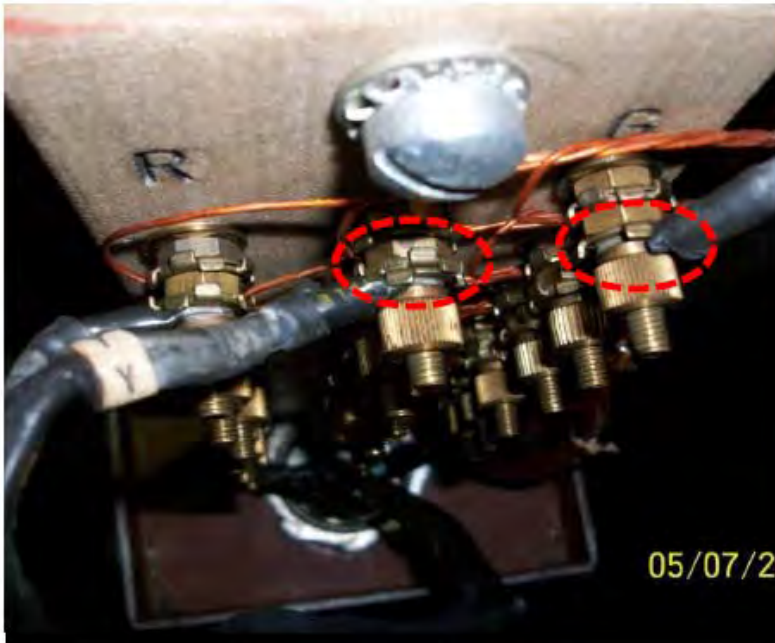
잘못 연결된 케이블 상태

- ❑ 직접원인 : 저항온도감지기(RTD) 현장 케이블 연결 불량
- ❑ 근본원인 : 부적절한 절차서로 인해 RCP 모터 고정자권선 RTD 현장케이블이 제대로 연결되지 않음

- ❑ 평판 와셔로 RTD 단자함의 현장케이블을 견고히 고정
- ❑ 타 RCP의 RTD 단자함 현장케이블 연결상태 점검 및 조치
- ❑ 공급사(Westinghouse)에서 제공한 RTD 연결 형상으로 재구성하여 절차에 반영
- ❑ RTD 및 열전대 특유의 단자 연결방식에 대한 교육 시행

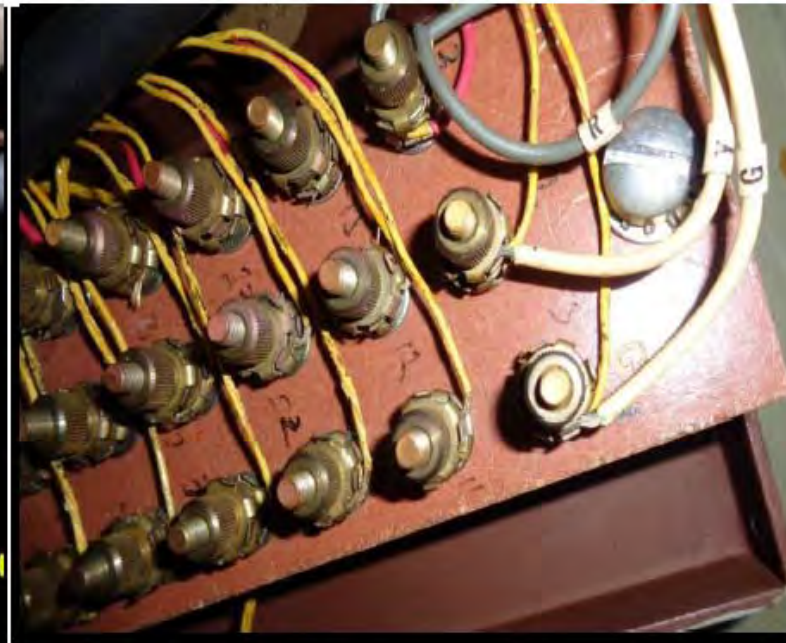
올바른 형상으로 연결된 케이블 상태
