본 문서는 한국수력원자력(주)이 정보 공개용으로 작성한 문서입니다.

#### 4.2.2. 2호기 본관지역

##### 4.2.2.1. 원자로격납건물(Reactor Containment Building) 지역

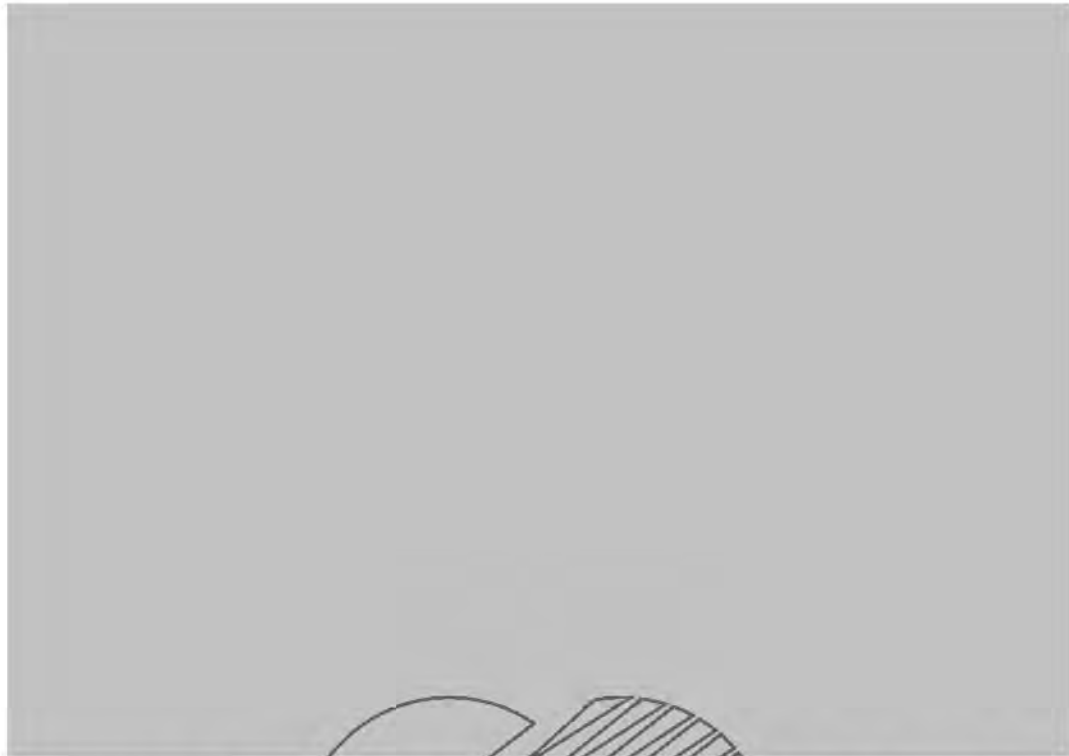
그림 4.2.2.3-10 2호기 비상 디젤발전기 건물 EDGB2-01 지역 A-A' 지역에 대한 보강굴착 단면도

2호기 비상 디젤발전기 건물의 A-A' 지역은 2호기 핵연료건물에 발달하는 동-서 방향 연약대의 동측 연장부로서 전반적으로 동북동-서남서 방향으로 주향하며 최대 2.7 m 의 폭으로 보통풍화 및 심한풍화의 풍화상태를 나타내는 암석이 혼재하므로 2.3 m 의 깊이로 굴착 후 치환토를 계획하였고(그림 4.2.2.3-10), 이에 따라 보강굴착을 완료하였다(그림 4.2.2.3-11).

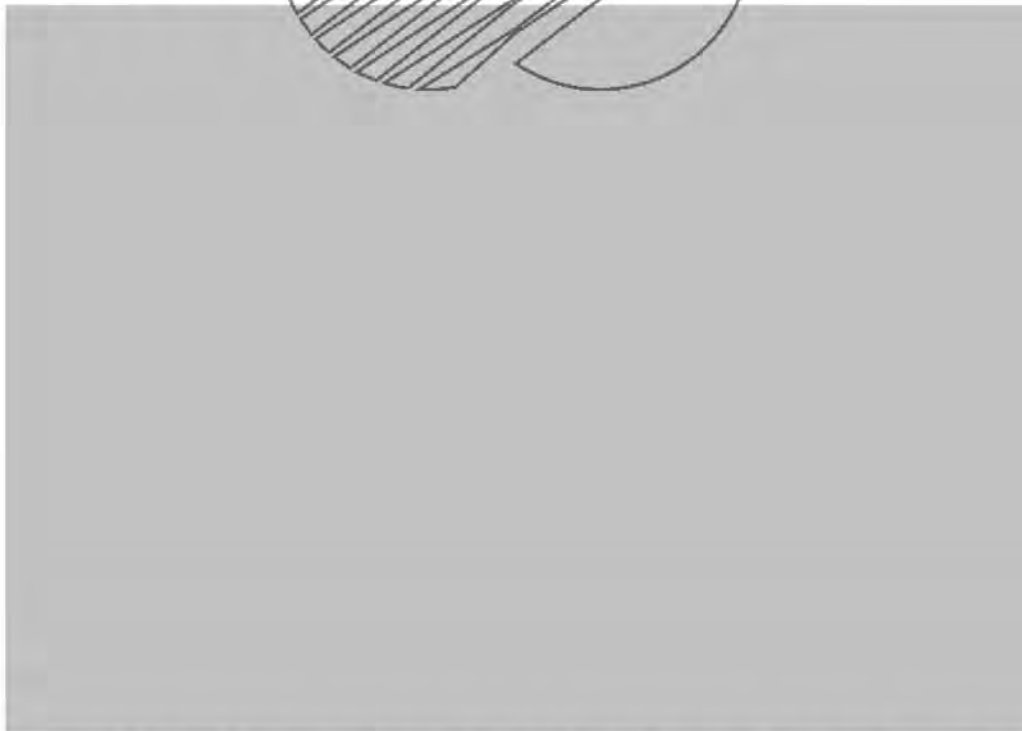
그림 4.2.2.4-18 2호기 핵연료건물 FHB2-02 지역 D-D' 지역에 대한 보강굴착 단면도

D-D' 지역은 A-A' 및 B-B' 지역의 동측 연장부에 분포하는 동북동-서남서 방향의 연약대를 따라 최대 4.0 m 의 폭으로 보통풍화 및 심한풍화의 풍화상태를 나타내는 암석이 혼재하므로 2.7 m 의 깊이로 굴착 후 치환토를 계획하였고(그림 4.2.2.4-18), 이에 따라 보강굴착을 완료하였다(그림 4.2.2.4-19).

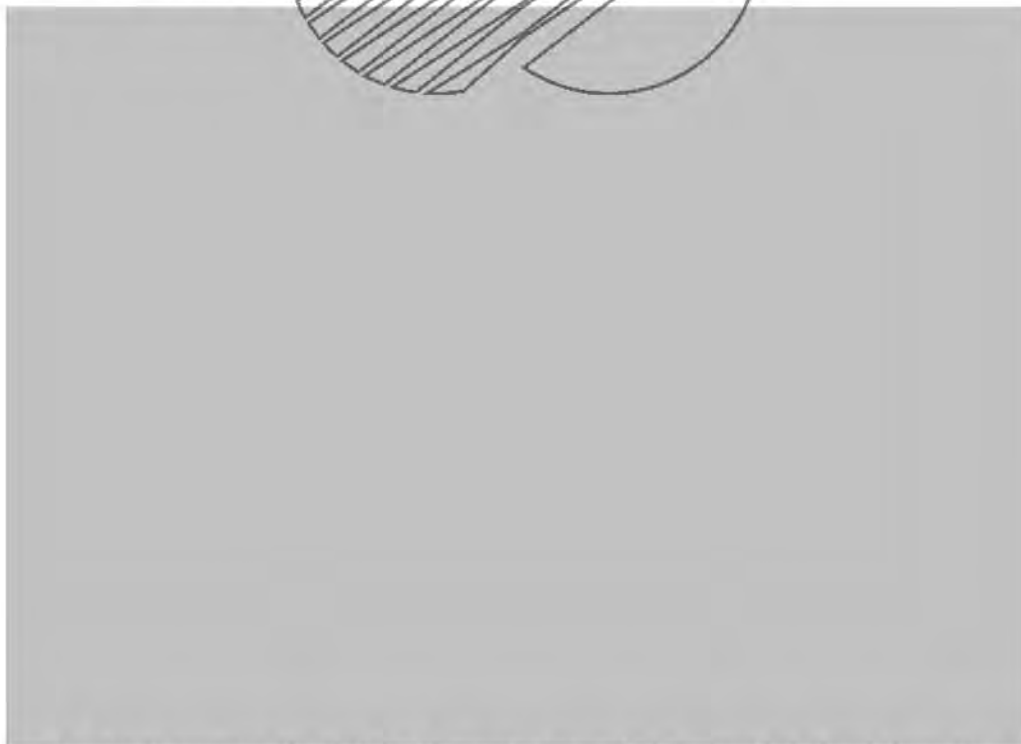
그림 4.2.2.4-20 2호기 핵연료건물 FHB2-02 지역 E-E' 지역에 대한 보강굴착 단면도

E-E' 지역은 FHB2-02 지역에 분포하는 동북동-서남서 방향의 연약대를 따라 최대 4.0 m 의 폭으로 보통풍화 및 심한풍화의 풍화상태를 나타내는 암석이 혼재하므로 2.7 m 의 깊이로 굴착 후 치환토를 계획하였고(그림 4.2.2.4-20), 이에 따라 보강굴착을 완료하였다(그림 4.2.2.4-21).

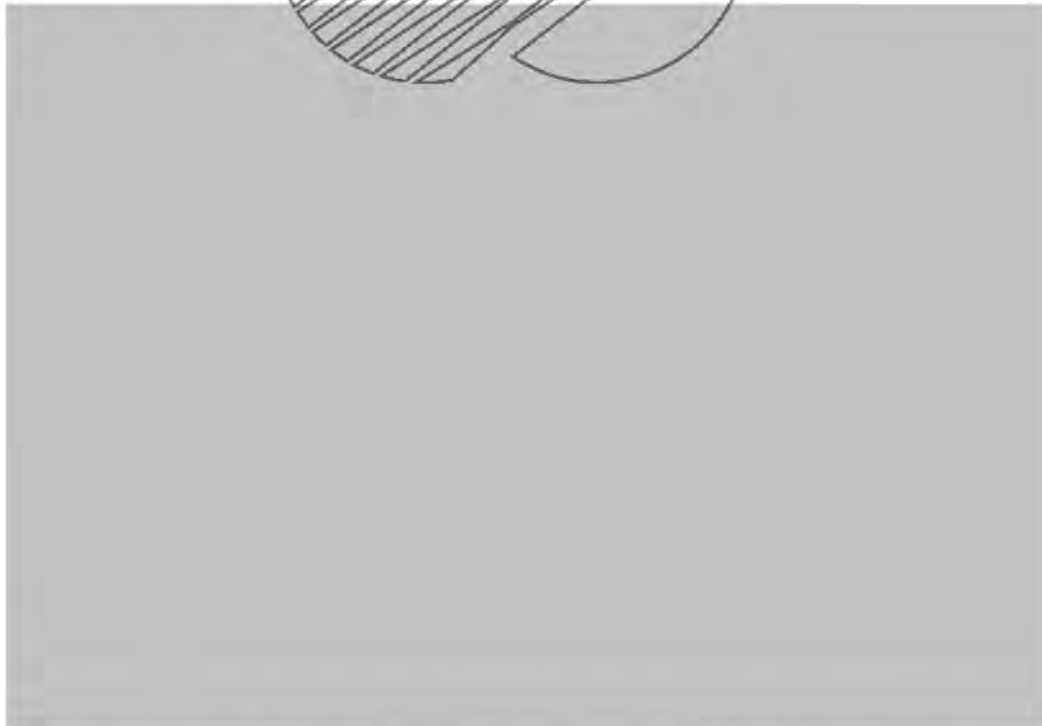
그림 4.2.2.5-24 2호기 터빈건물 TGB2-01 지역 B-B' 지역에 대한 보강굴착 단면도

2호기 터빈건물 TGB2-01 의 B-B' 지역에 발달하는 북북동-남남서 방향의 관입암맥 내에 최대 0.7 m 의 폭으로 보통풍화 및 심한풍화의 풍화상태를 나타내는 암석이 분포하므로 1.8 m 의 깊이로 보강굴착을 계획하였고(그림 4.2.2.5-24), 이에 따라 보강굴착을 완료하였다(그림 4.2.2.5-25)

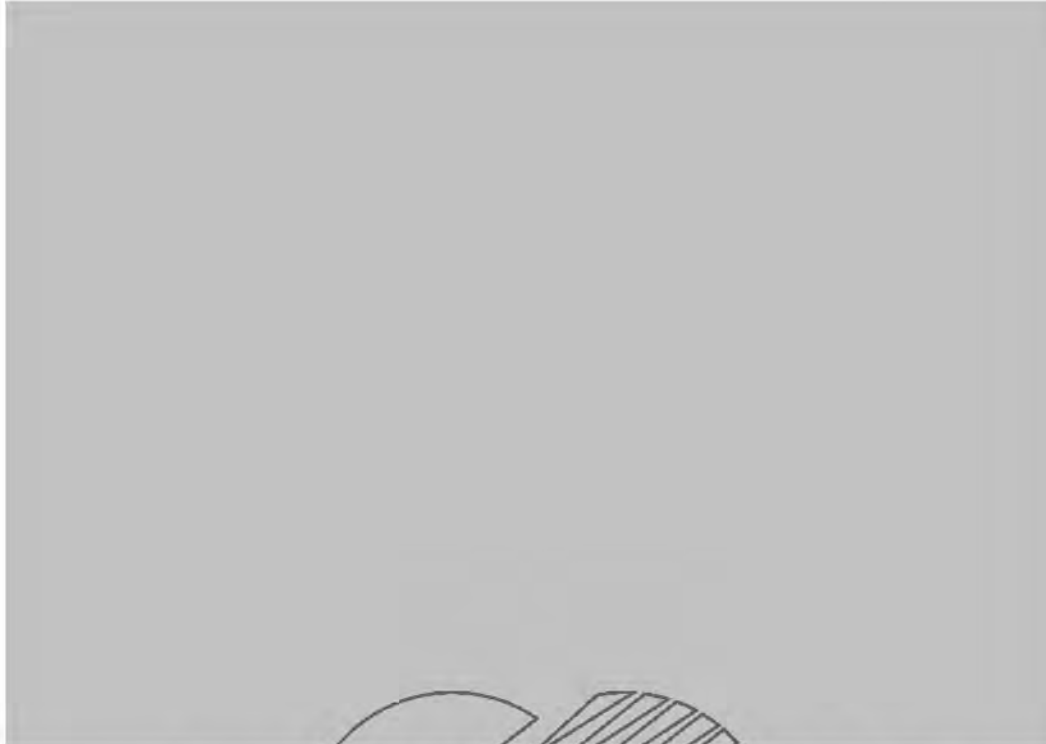
그림 4.2.3.1-34 복합건물 B-B' 지역에 대한 보강굴착 단면도

B-B' 지역의 연약대는 북동-남서 방향의 불연속면을 따라 발달한 연약대 및 주변의 절리조밀 지역으로 연약대의 폭은 0.6 m 내외로서 1.7 m 의 깊이로 보강굴착토록 계획하였으며(그림 4.2.3.1-34) 주변의 절리조밀 지역은 굴착을 통해 제거토록 계획하였다. 그러나 연약대 발달지역은 깊이 약 1.5 m 지역에서 연약대의 폭이 0.5 m 미만으로 현격히 감소됨에 따라 보강굴착을 종료하였다(그림 4.2.3.1-35). 절리 조밀 지역은 1.3 m 깊이까지 굴착하여 절리조밀 지역을 제거하였다(그림 4.2.3.1-36).

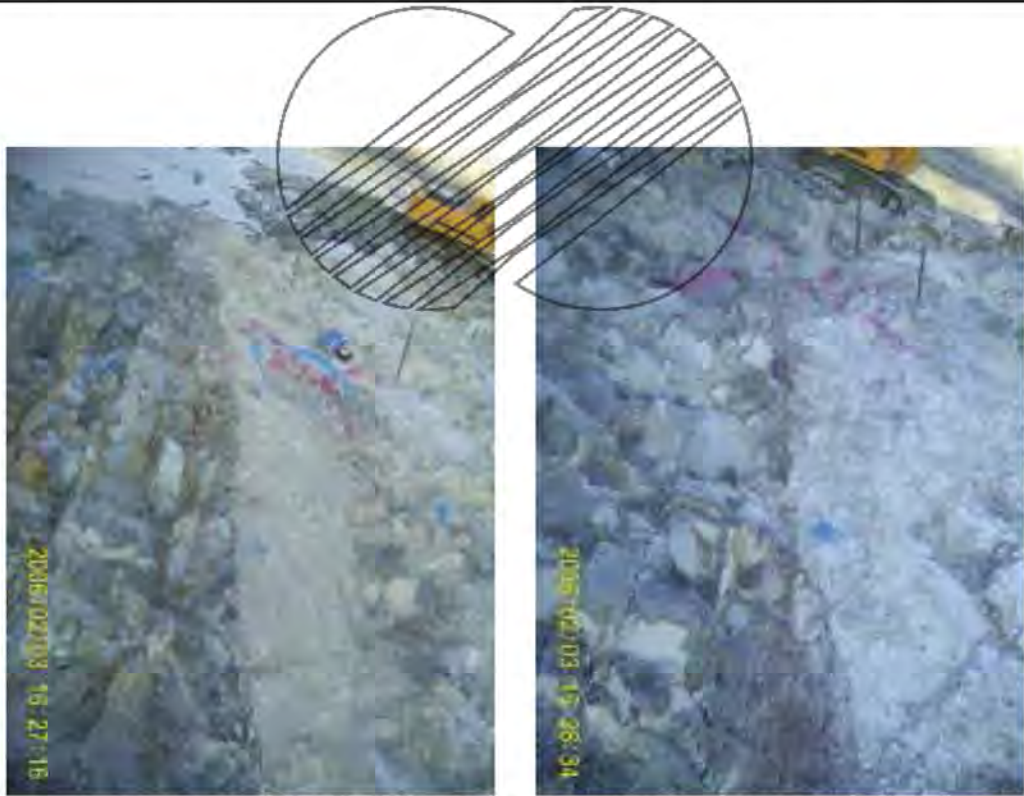
그림 18. 1호기 원자로 격납건물 Cavity 상단의 관입암맥 및 Crushed Zone(SW→NE)

주변부의 파쇄작용이 관찰되는데 이와 유사한 지질 구조적 운동에 의해 형성된 것으로 판단된다(그림 18).

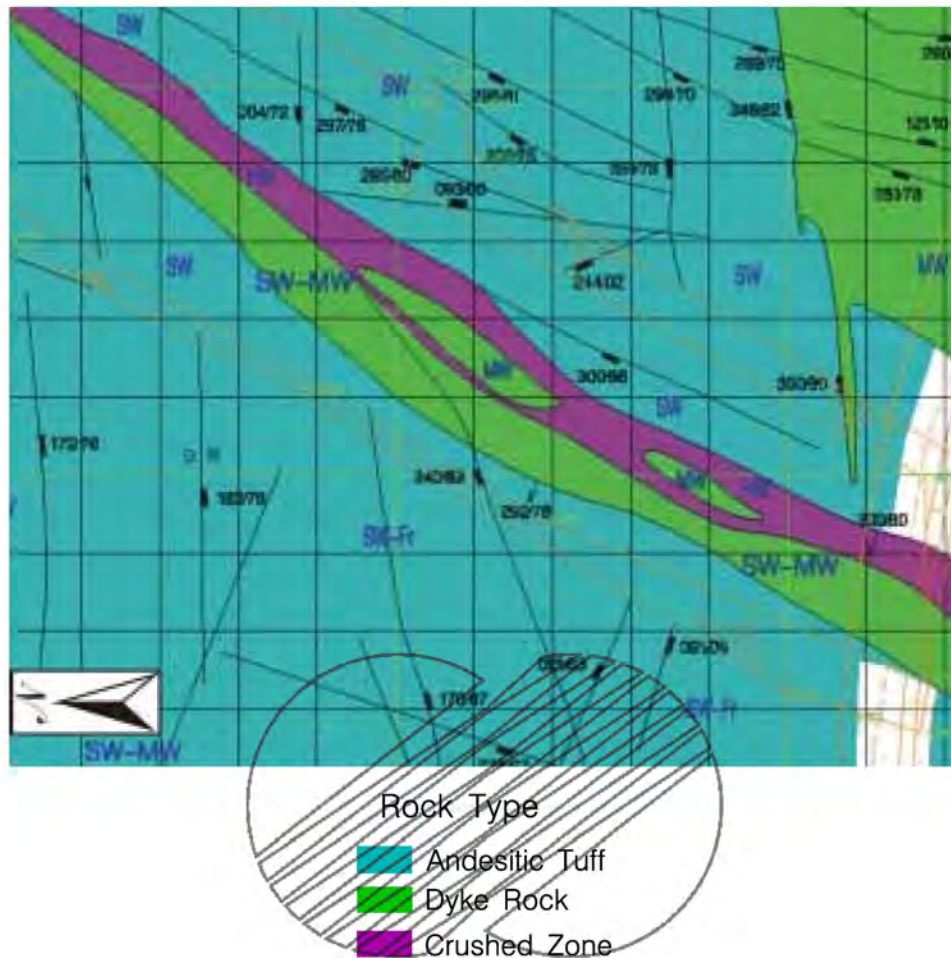
그림 22. Hyoam-0 주변지역의 지질 및 지질구조(격자간의 간격은 1m 임)

이 지역에서 Crushed zone의 발달 폭은 1.5m 내외이며(그림 23 ~ 그림 26), 파쇄대 내에 원마도가 양호한 맥암의 암편들이 분포하고 있어, 염기성 맥암이 사장석, 석영, 암편을 포함하는 괴상의 응회암을 기존의 단층을 따라 관입한 후 단층이 재활동 한 것으로 해석된다(그림 23a, 23b, 23c). 단층의 재활동시 동쪽 경계부 및 염기성 맥암 중앙부에 단층비지가 형성되었으며, 단층의 주향방향(단층의 주향과 경사; N26°E/78°NW)으로 단층비지의 두께 및 위치 변화(응회암과 염기성 맥암의 경계부, 맥암의 중앙부)가 심하다.

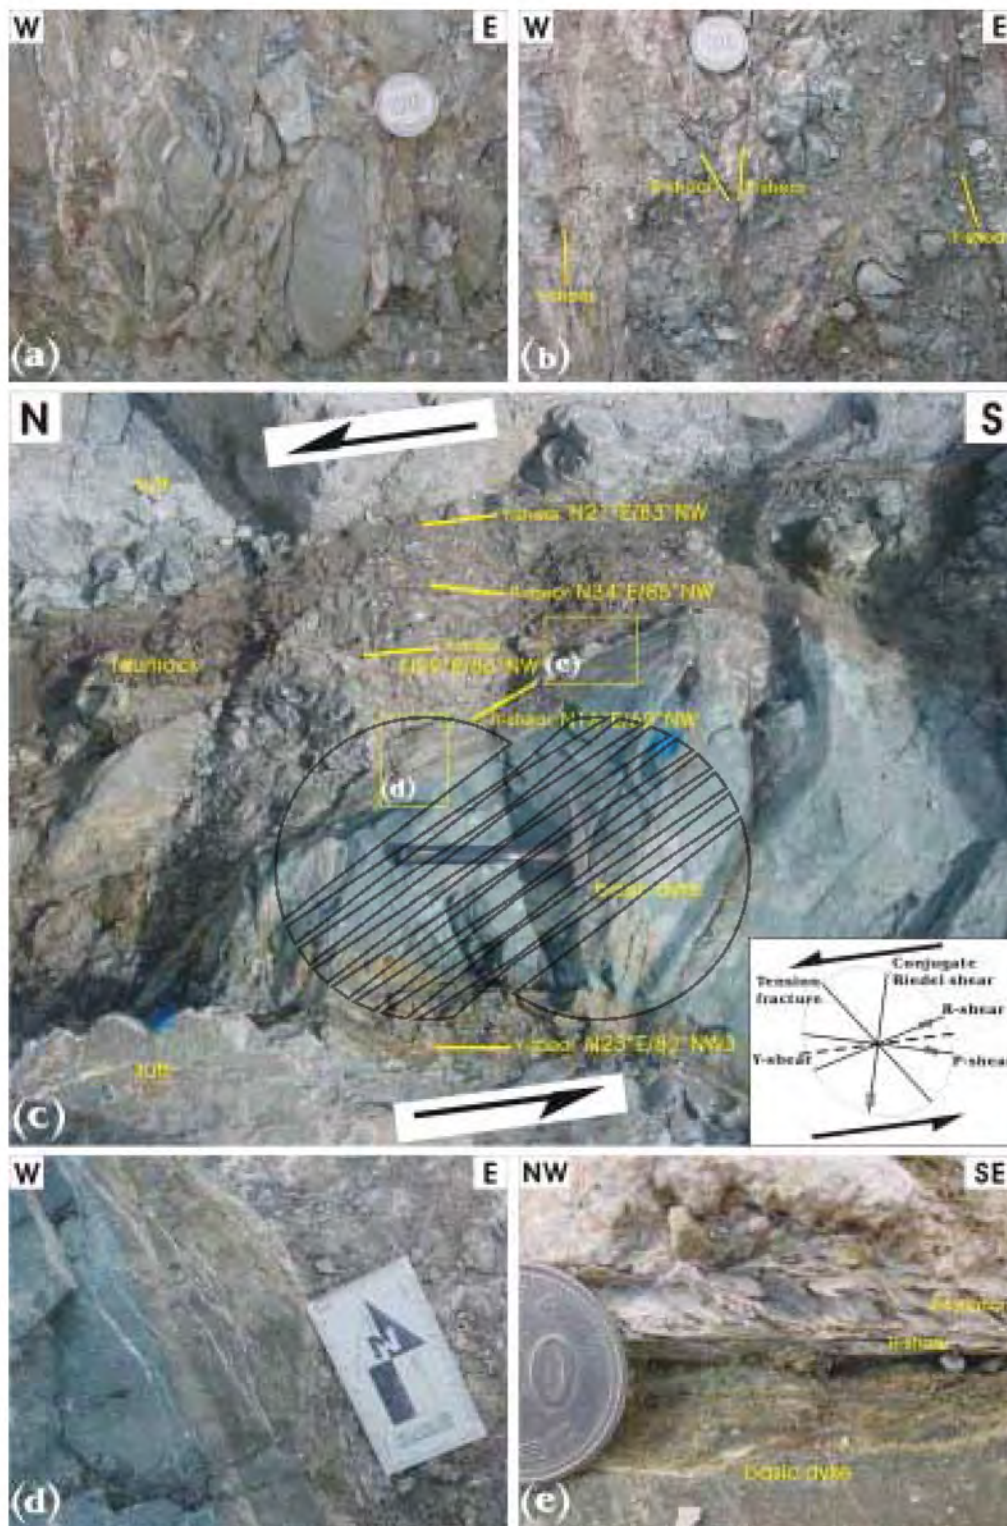
그림 23. (a) 원마도가 양호한 맥암의 암편을 가진 단층암, (b) 원마도가 양호한 암편 및 전단띠를 포함한 단층암, (c) Hyoam-0 채취지점에서의 지질구조의 특성, (d) 세맥 및 변색대, (e) 전단띠 내에 발달한 P-엽리

Crushed zone에는 두께가 0.1-3cm인 Y-전단면(N21-29°E/78-86°NW), P-전단면(N34°E/85°NW), R-전단면(N16°E/62°NW) 등이 발달되어 있으며, 전단면들 사이에는 단층비지의 기질과 원마도가 양호한 암편으로 형성된 단층암으로 구성되어 있다(그림 23b, 23c 및 그림 24). 또한 전단면과 평행한 방해석 세맥들이 발달되어 있는데 세맥의 밀도는 단층암대에 가까울수록 높다. 기반암의 일부는 국부적으로 지하수에 의한 지화학적 작용으로 주변 암석 색깔과 다르게 나타나 있다(그림 23d). 일부 전단면 내에는 점토광물의 선택배향에 의해 P-엽리를 발달시켰으며, 이들을 이용하여 단층대의 운동감각을 좌수향 주향이동단층으로 추정할 수 있다(그림 23e). 시료는 이 단층대에서 최후기에 운동한 것으로 판단되는 염기성 맥암 중앙부에 발달한 단층비지에서 시료 Hyoam-0를 채취하였다(그림 25 및 그림 26).

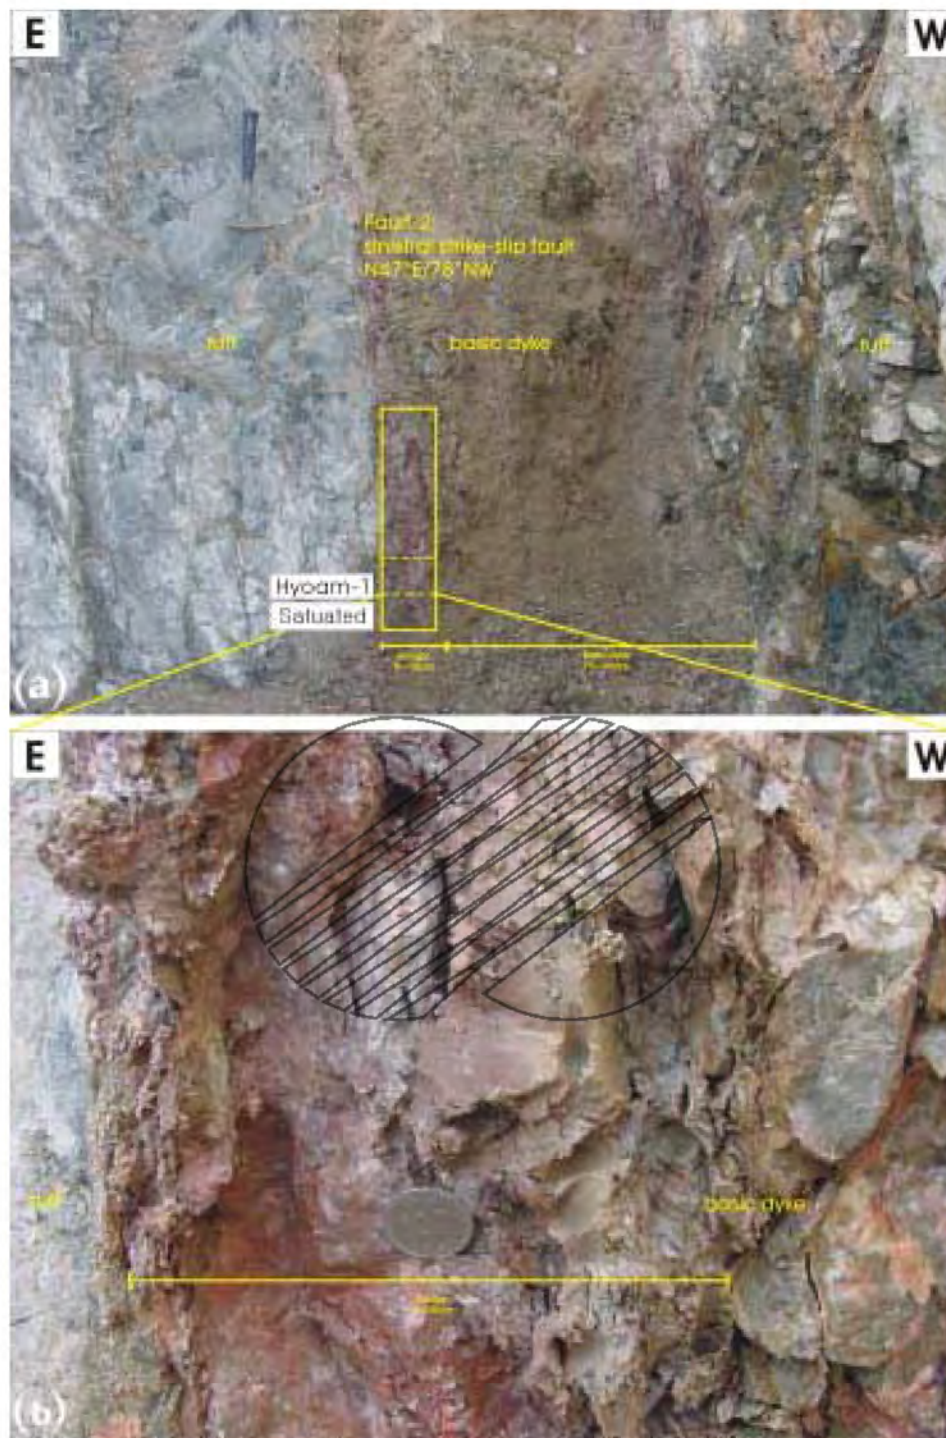
그림 29. (a) Hyoam-1의 시료채취 지점 및 ESR 수치연대, (b) Hyoam-1의 시료채취 지점의 확대 사진

Hyoam-1 시료 채취지점에서의 단층비지는 응회암과 염기성 맥암사이에 발달되어 있으며(그림 29). 방해석 세맥이 염기성 맥암 내부에 발달되어 있기도 하다. Hyoam-2 시료 채취지점에서는 응회암과 염기성 맥암의 동쪽 경계부에 두께 5 ~ 9 cm의 단층비지가 발달되어 있다(그림 30).

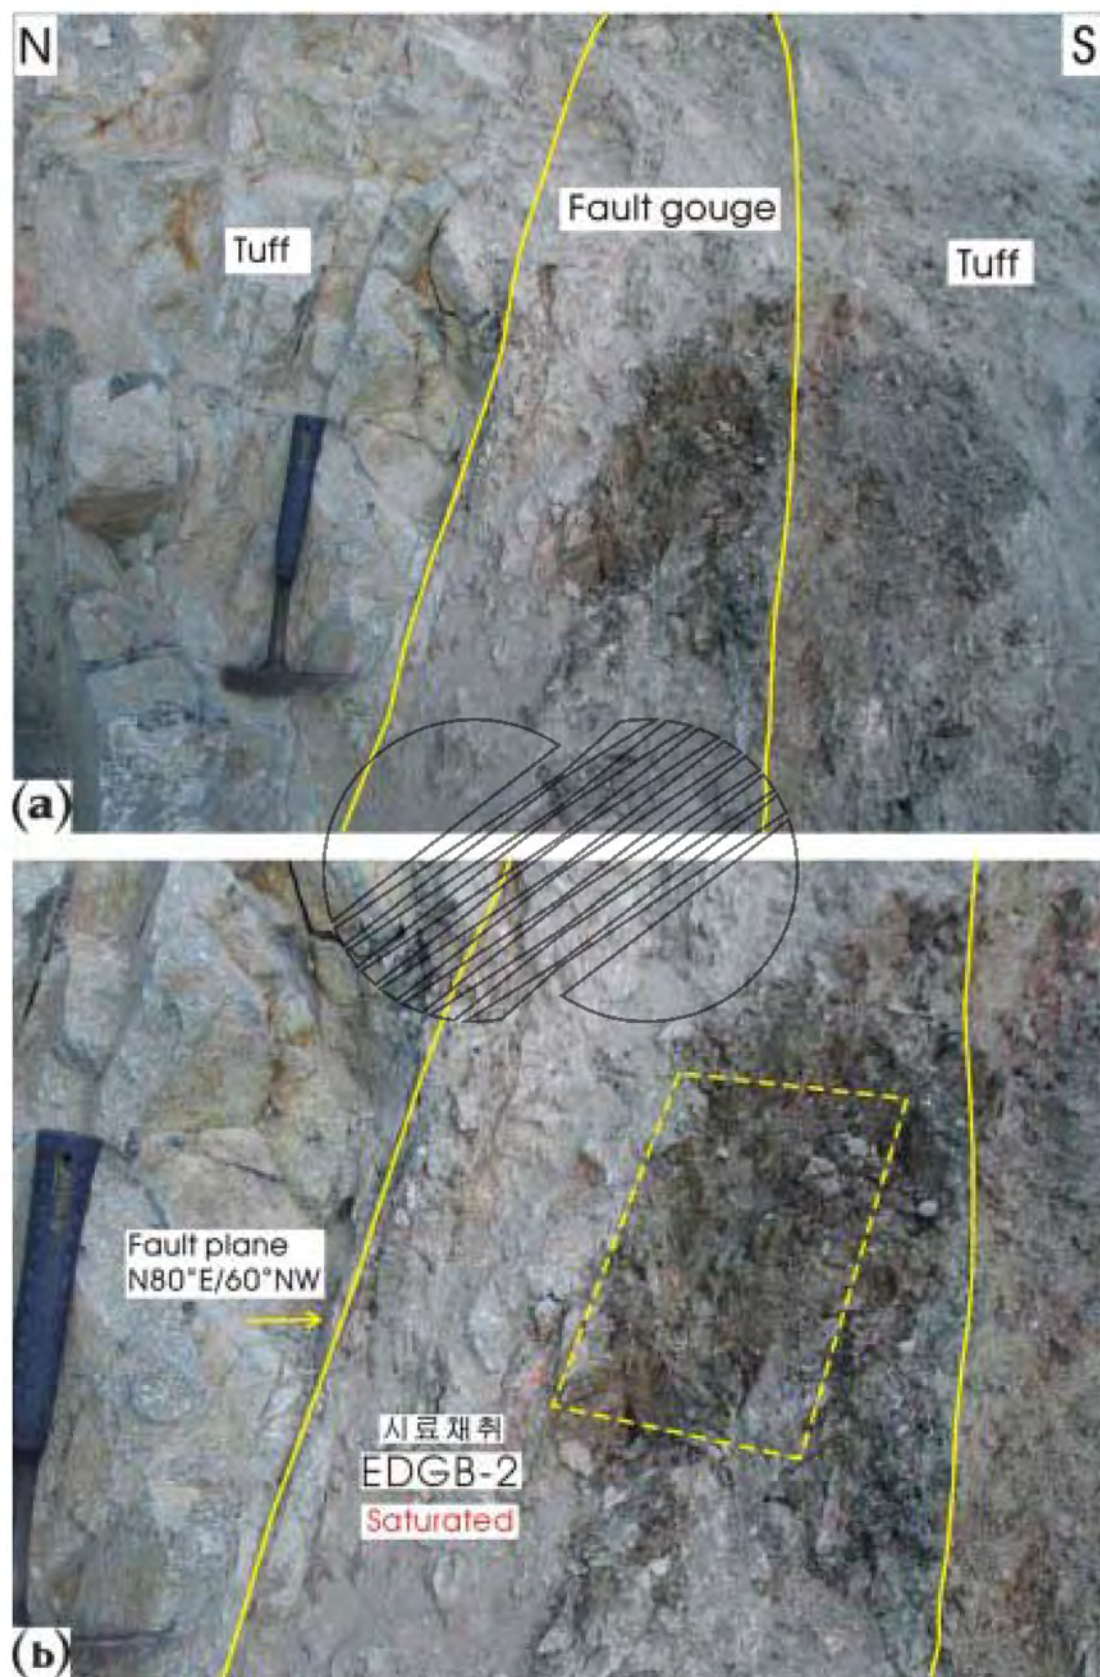
그림 36. (a) EDGB-2의 노두사진 (b) 시료채취 지점 및 ESR 수치연대

2호기 EDGB지점에 발달하는 단층의 주향과 경사는  $N80\sim85^{\circ}E/60\sim75^{\circ}NW$ 를 보인다. 이 단층군은 단층조선의 자료수는 적으나 대부분 경사이동 단층이고 일부는 주향이동 단층으로 보고되어 있다(한국수력원자력(주), 2002). 2호기 EDBG 지점에 발달한 단층에는  $N72^{\circ}W$  주향의 전단파와  $N68-85^{\circ}E$  또는  $N88^{\circ}W$ 의 주향을 가지는 Y-전단파가 발달되어 있다(그림 34 및 그림 35). 2호기 EDBG 지점에서 EDGB-1, EDGB-2의 시료를 채취했다(그림 34 ~ 그림 36). EDGB-2시료를 채취한 곳에서는 단층비지에 파쇄엽리가 발달되어 있으며, 단층비지대의 두께는 약 30-35cm 이다(그림 36 ~ 그림 37).

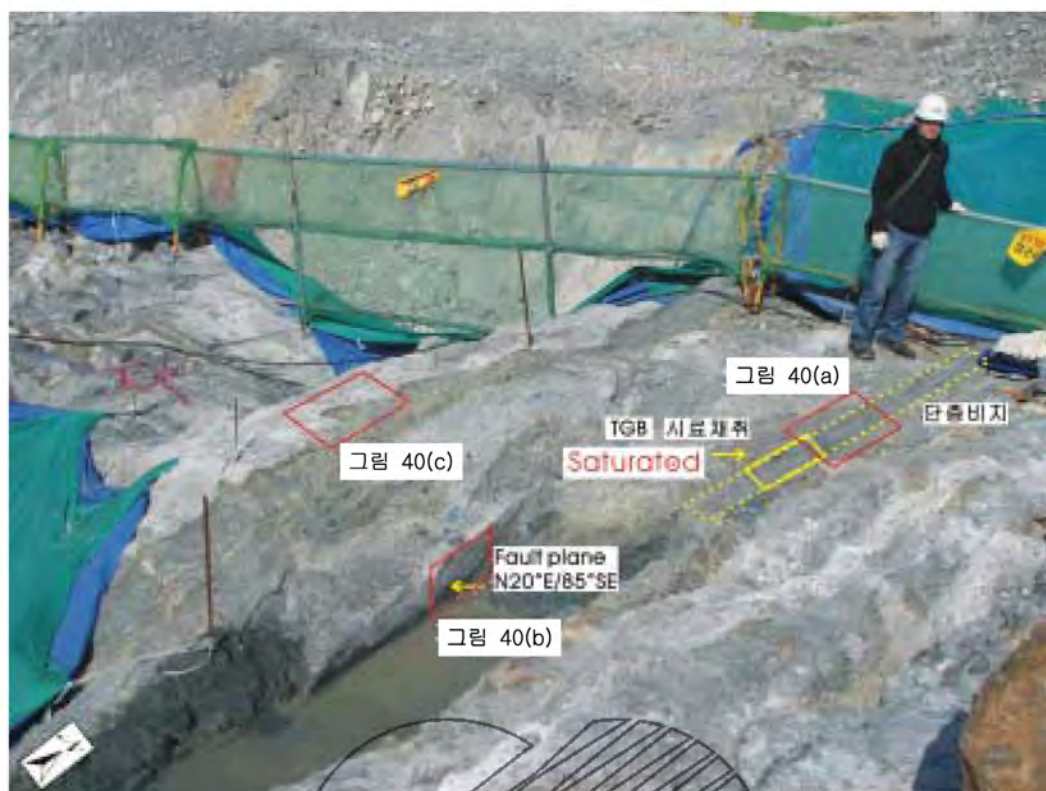
그림 38. TGB의 시료채취 지점 및 ESR 수치연대

2호기 TGB 지점에는  $N20^{\circ}E/85^{\circ}SE$ 의 주향과 경사를 가지는 단층이 발달해 있다. 단층면에 발달된 단층조선에 따른 운동감각은 우수향 주향이동 단층으로 판단된다. 이 지점은 안산암질 응회암이 퇴적된 후 약 4~5 m의 폭을 가지는 암맥이 단층대를 따라 관입하였다. 단층의 재활동시 염기성 암맥 중앙부에 두께 약 10~15cm 정도를 갖는 단층비지가 형성되었다. 단층비지대에는 Y-전단파( $N10^{\circ}E/85^{\circ}NW$ ,  $N20^{\circ}E/85^{\circ}SE$ ), P-전단파( $N2^{\circ}W/65^{\circ}SW$ ), R-전단파( $N30^{\circ}E/75^{\circ}SE$ ,  $N40^{\circ}E/80^{\circ}NW$ )가 발달되어 있어 단층의 운동감각이 우수향임을 알 수 있다(그림 38 ~ 그림 40). 이 지점에서 최후기에 운동한 것으로 판단되는 염기성 암맥 중앙부에 발달한 두께 약 10~15cm의 단층비지대에서 시료 TGB를 채취하였다(그림 38).

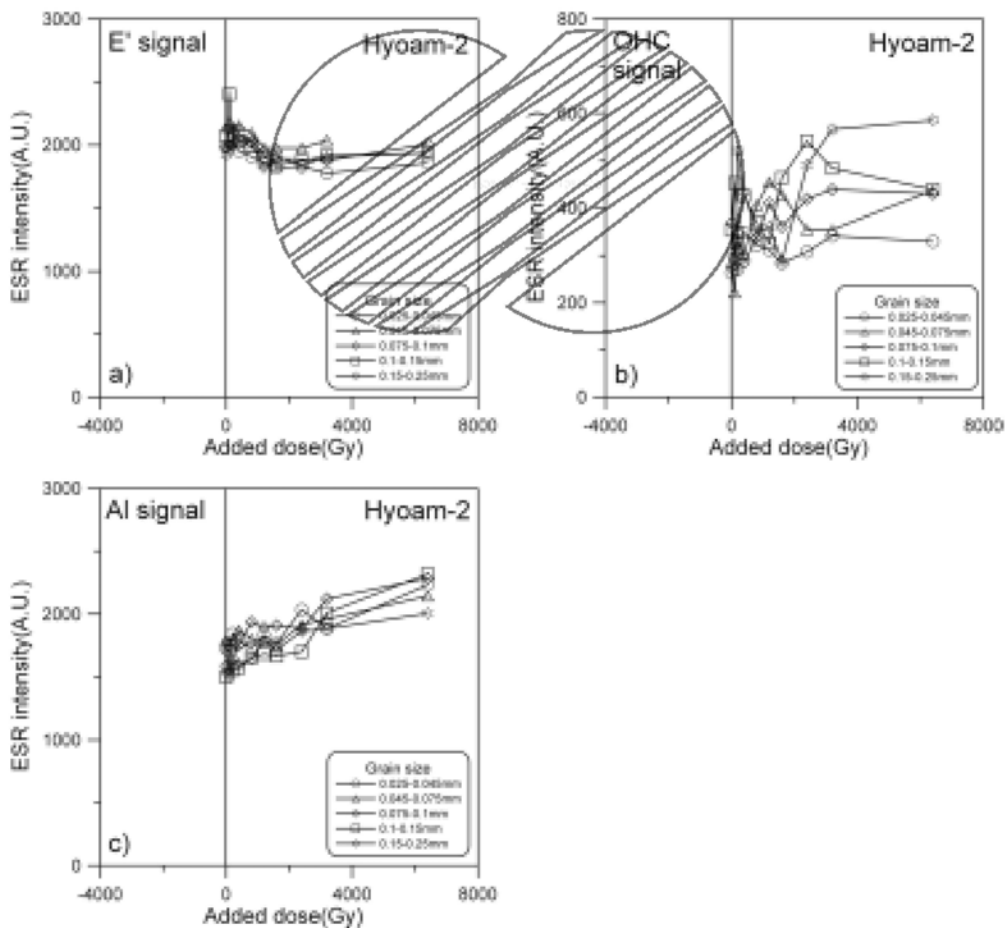
그림 43. 단층암 Hyoam-2의 E'(a), OHC(b) 및 Al(c) 신호의 성장곡선

단층암 시료 Hyoam-2 시료로부터 분리된 석영 속의 E' 신호는 모든 입자크기로부터 조사된 감마 에너지의 양이 증가함에 따라 ESR 신호의 세기는 약 1600Gy 까지 불규칙하게 감소 및 증가를 반복하면서 감소하다가 약 2400Gy부터 증가함을 보여 ESR 신호의 세기가 규칙적으로 증가하지 않는다(그림 43a). OHC 신호는 모든 입자크기로부터 ESR 신호의 세기가 조사된 감마 에너지의 양이 증가함에 따라 불규칙하게 감소 및 증가를 반복한다(그림 43b). Al 신호는 모든 입자크기로부터 조사된 감마 에너지의 양이 증가함에 따라 ESR 신호의 세기는 불규칙하게 감소 및 증가를 반복하면서 증가함을 보인다(그림 43c). 이것은 ESR 센터가 이미 포화된 단층암 시료의 특징적인 성장곡선이다. 따라서 ESR 수치연대를 결정할 수 없으며(그림 43a, 43b, 43c, 표 2), 이 단층암의 마지막 단층활동 시기는 단층암의 ESR 수치연대 측정 방법의 한계를 넘는 약 2-3백만 년 전 이전으로 추정된다.

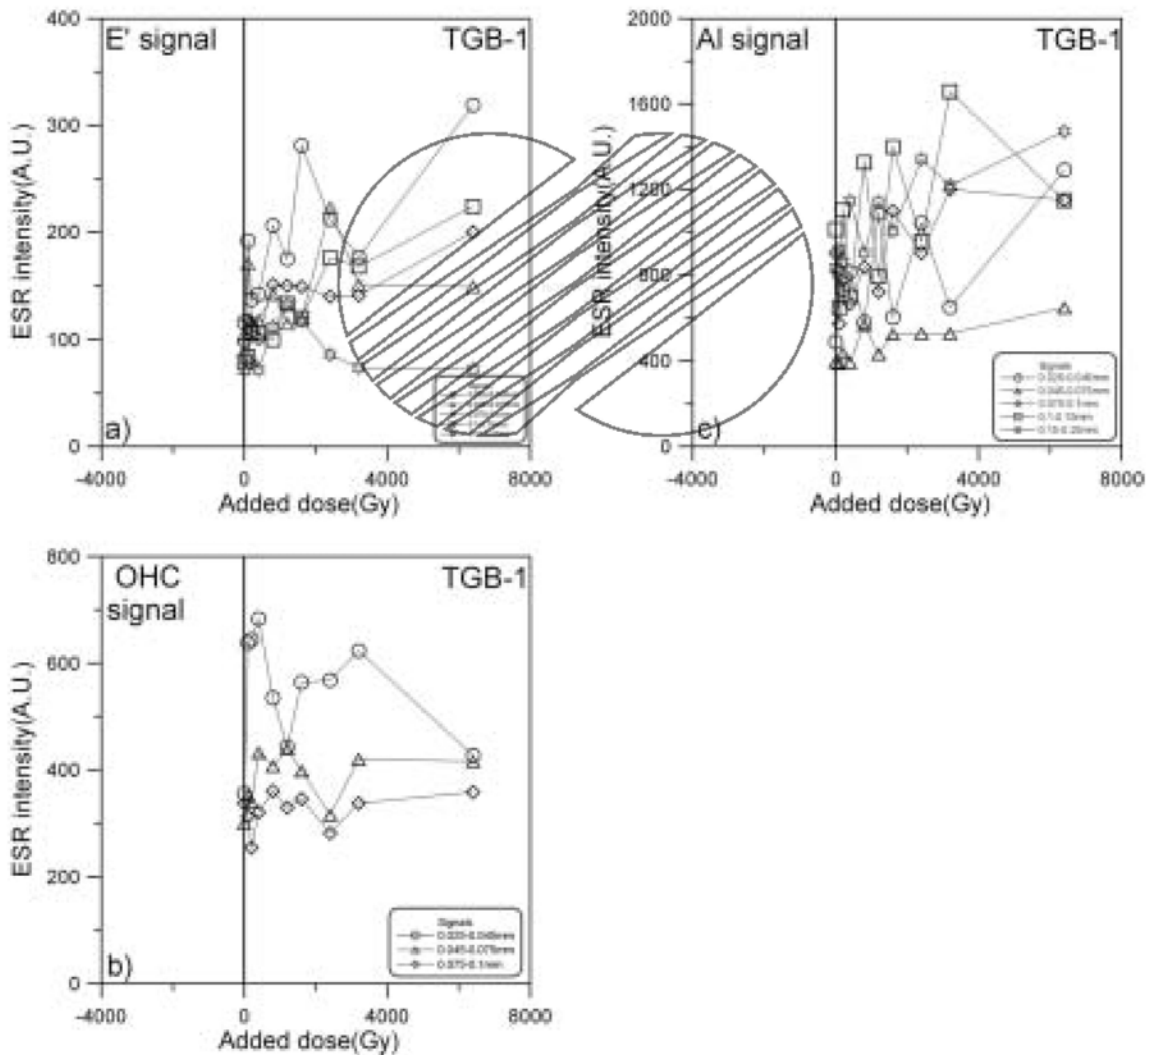
그림 50. 단층암 TGB-1의 E'(a), OHC(b) 및 Al(c) 신호의 성장곡선

단층암시료 TGB-1의 시료에서 분리된 석영 속의 E'과 Al 신호는 모든 입자 크기로부터 ESR 신호의 세기가 조사된 감마 에너지의 양이 증가함에 따라 불규칙하게 감소 및 증가를 반복한다(그림 50). 이는 단층활동 시에 부분적으로 ESR 신호가 줄어들었다가 단층활동 후에 주변의 방사성 원소로부터 방사성 에너지를 받아 포화된 것으로 추정되므로 ESR 수치연대를 결정할 수 없으며, 이 단층암의 마지막 단층활동 시기는 단층암의 ESR 수치연대 측정 방법의 한계를 넘는 약 2-3백만 년 전 이전으로 추정된다. OHC 신호의 세기가 조사된 감마 에너지의 양이 증가함에 따라 불규칙하게 증가 및 감소를 반복하다가 약 3200Gy에서 감소하는 형태를 보인다(그림 50).

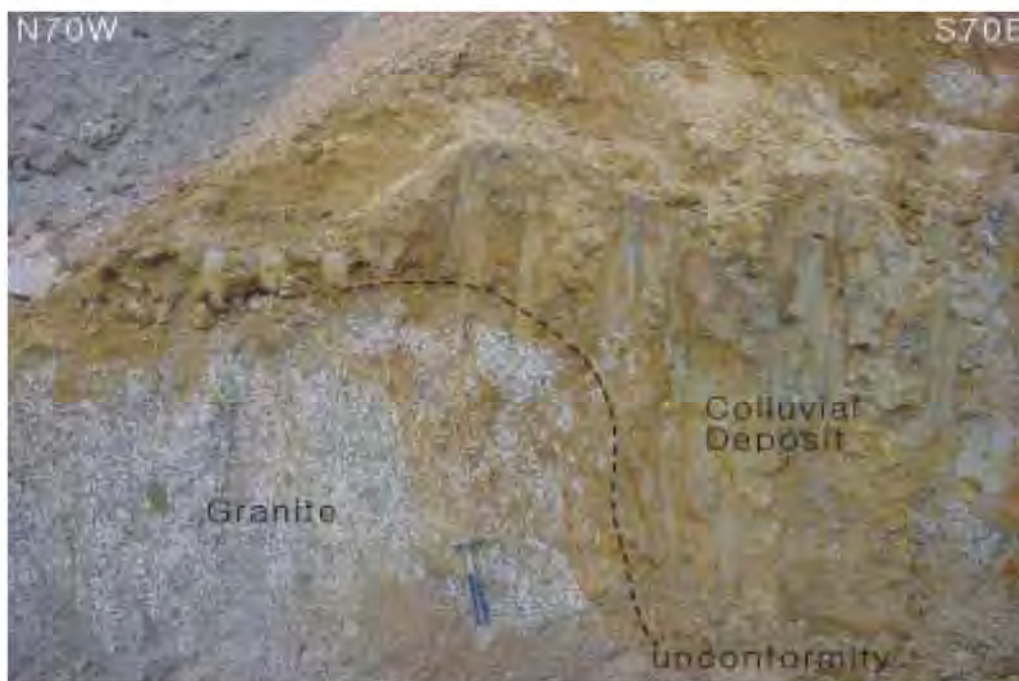
그림 51. 화강암을 부정합으로 피복하는 산록퇴적물

비학마을에서 약 300 m 북서쪽 1019번 지방도로 지점의 효암천 이설공사를 위한 토취장 지역의 서측 사면에는 풍화가 심한 각섬석화강암 위에 부정합으로 약 30~50 cm 두께의 해빈 역층이 거의 수평에 가까운 완만한 경사로 존재하나, 동측 사면에는 풍화가 심한 각섬석화강암 위에 부정합으로 점토 내지 실트의 기질에 각력, 아각력, 원력을 함유하는 산록퇴적층이 약 2~5 m 두께로 존재하고, 이 산록퇴적층 위를 다시 경사가 완만한 30~50 cm 두께의 해빈 역층이 피복하고 있었다. 따라서 양측 사면의 제4기층 분포가 상이하기 때문에 양측 사면 사이에 남북 주향의 제4기 단층이 예상되어, 동서 방향으로 약 1 m 깊이로 굴착하여 조사를 수행하였다. 그 결과 단층 예상지점에서 기반암인 각섬석화강암에 단층은 존재하지 않았으며, 단지 서측 사면의 각섬석화강암의 동쪽으로 급하게 경사진 고풍화면 위에 부정합으로 산록퇴적층이 피복하는 것이 확인되었다(그림 51).

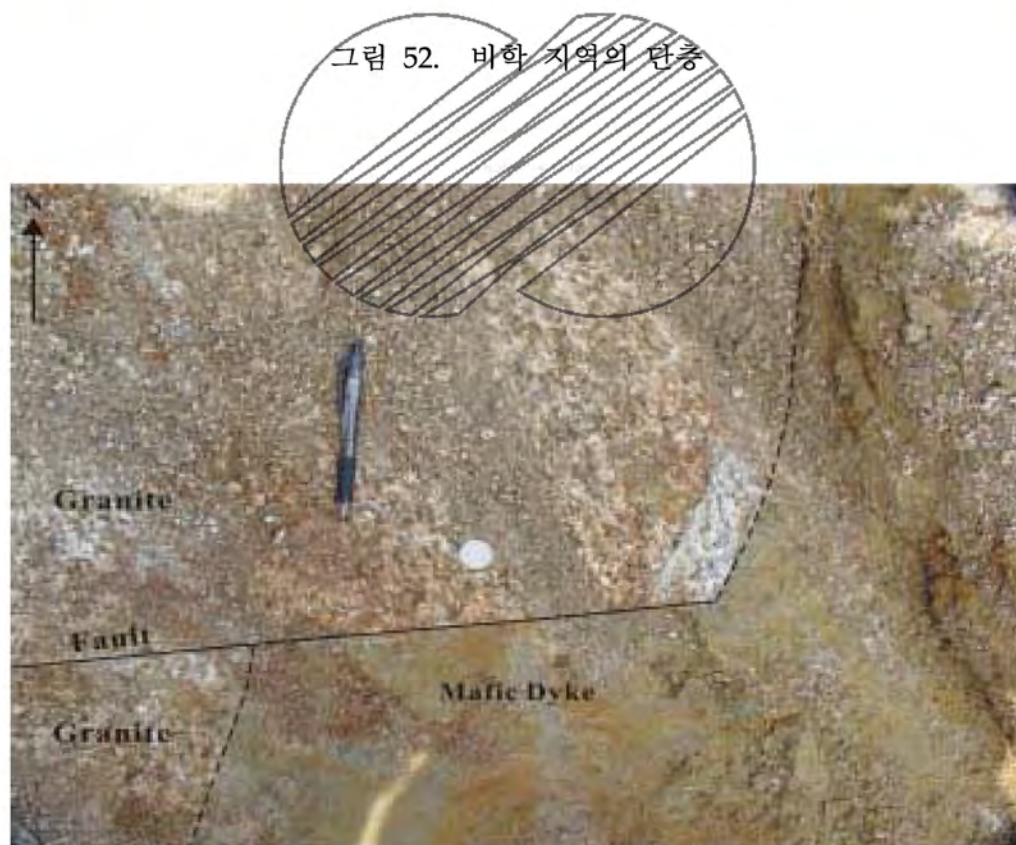
그림 53. 암맥을 끊지 못하는 비학 지역의 단층

특히 이와 인접한 지역에서는 기반암인 각섬석화강암에 존재하는 단층(주향/경사:  $N60^{\circ}E/70^{\circ}NW$ )이 제4기 해변퇴적층과 접하는 부위에서 해변퇴적층이 켜기 형태를 보여 기반암의 단층이 해변퇴적층이 쌓인 이후 정단층으로 재활성 되었다고 추정된 바 있다(그림 52). 이 기반암의 단층은 0.5~3cm의 두께를 가지며 단층면 상에는 단층의 경사방향으로 단층조절(트렌드/플러지:  $354^{\circ}/66^{\circ}$ )이 잘 발달된 경사 이동단층이다. 기반암단층 노두사면 앞의 바닥에는 약 1 m 두께의 심하게 풍화된 고철질 암맥(주향/경사:  $N30^{\circ}E/90^{\circ}$ )이 존재하며 이 암맥의 관입 시기는 약 4,400만 년 전으로 추정된 바 있으며, 기반암단층이 이 암맥을 절단하는가의 여부를 확인하기 위하여 기반암단층과 암맥이 접하는 부위의 바닥을 굴착 조사한 결과 기반암의 단층은 고철질암맥으로 연장되지 않는 것으로 확인되었다(그림 53). 따라서 이 단층의 운동시기는 적어도 4,400만년 전 이전으로 해석된바 있다.

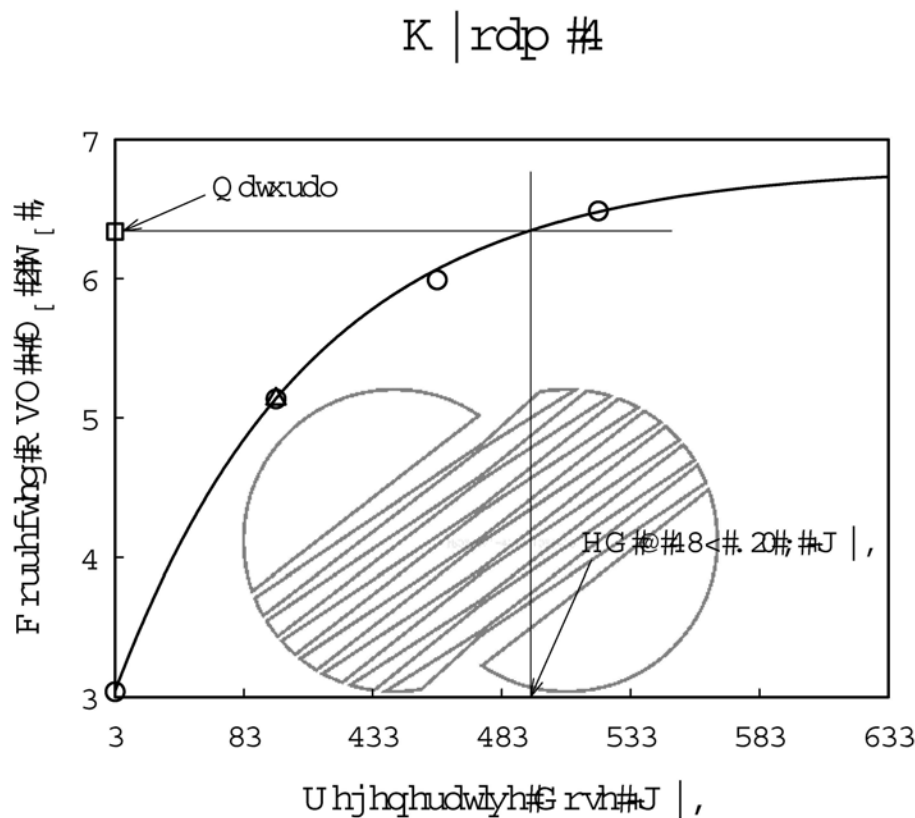
그림 65. Hyoam 1 시료의 성장곡선

시간적으로 불안정한 트랩에 포획된 전자의 제거를 위해 220℃까지 가열한 후, 시험 방사선의 조사로 인한 루미네선스를 측정하였다. 이후 실험실 방사선 조사, 열전처리 및 루미네선스 측정을 여러 번 반복하여 성장곡선을 만들고, 시험 방사선 조사로부터 얻어진 보정 인자로 성장곡선을 보정하였다(그림 65 및 그림 66). 방출된 루미네선스를 0.16초 동안 각각 합산한 후 이를 성장곡선과 보정에 이용하였다.
