한국수력원자력주식회사 신고리 5,6호기 예비안전성분석보고서
	심부 스톱커 탄성과 단면도 (측선 : 1124)
	그림 2.5-211b

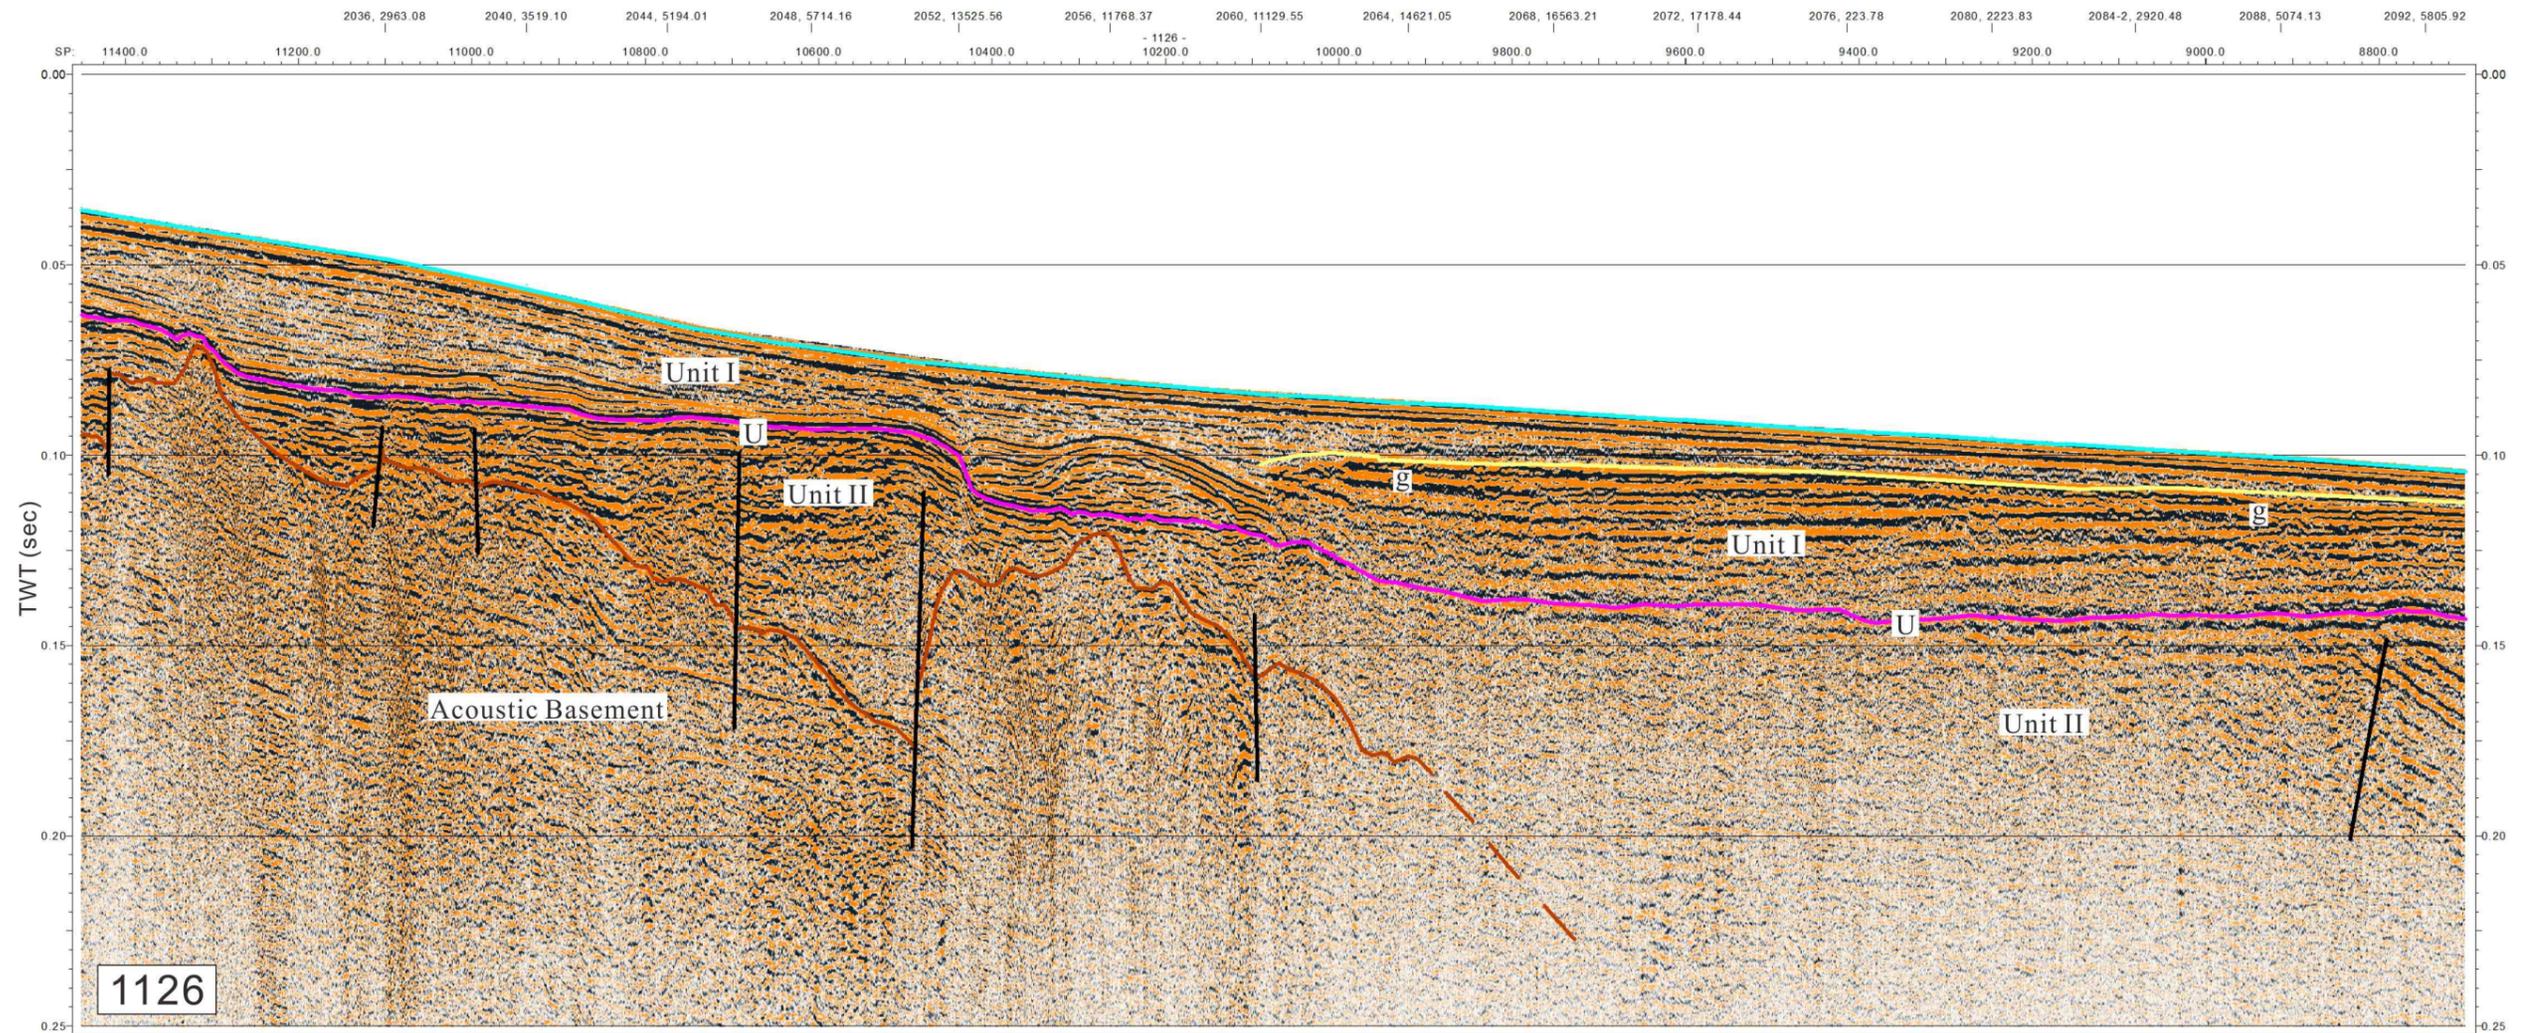
한국수력원자력주식회사 신고리 5,6호기 예비안전성분석보고서
	심부 스퍼커 탄성파 단면도 (측선 : 1126)
	그림 2.5-211c

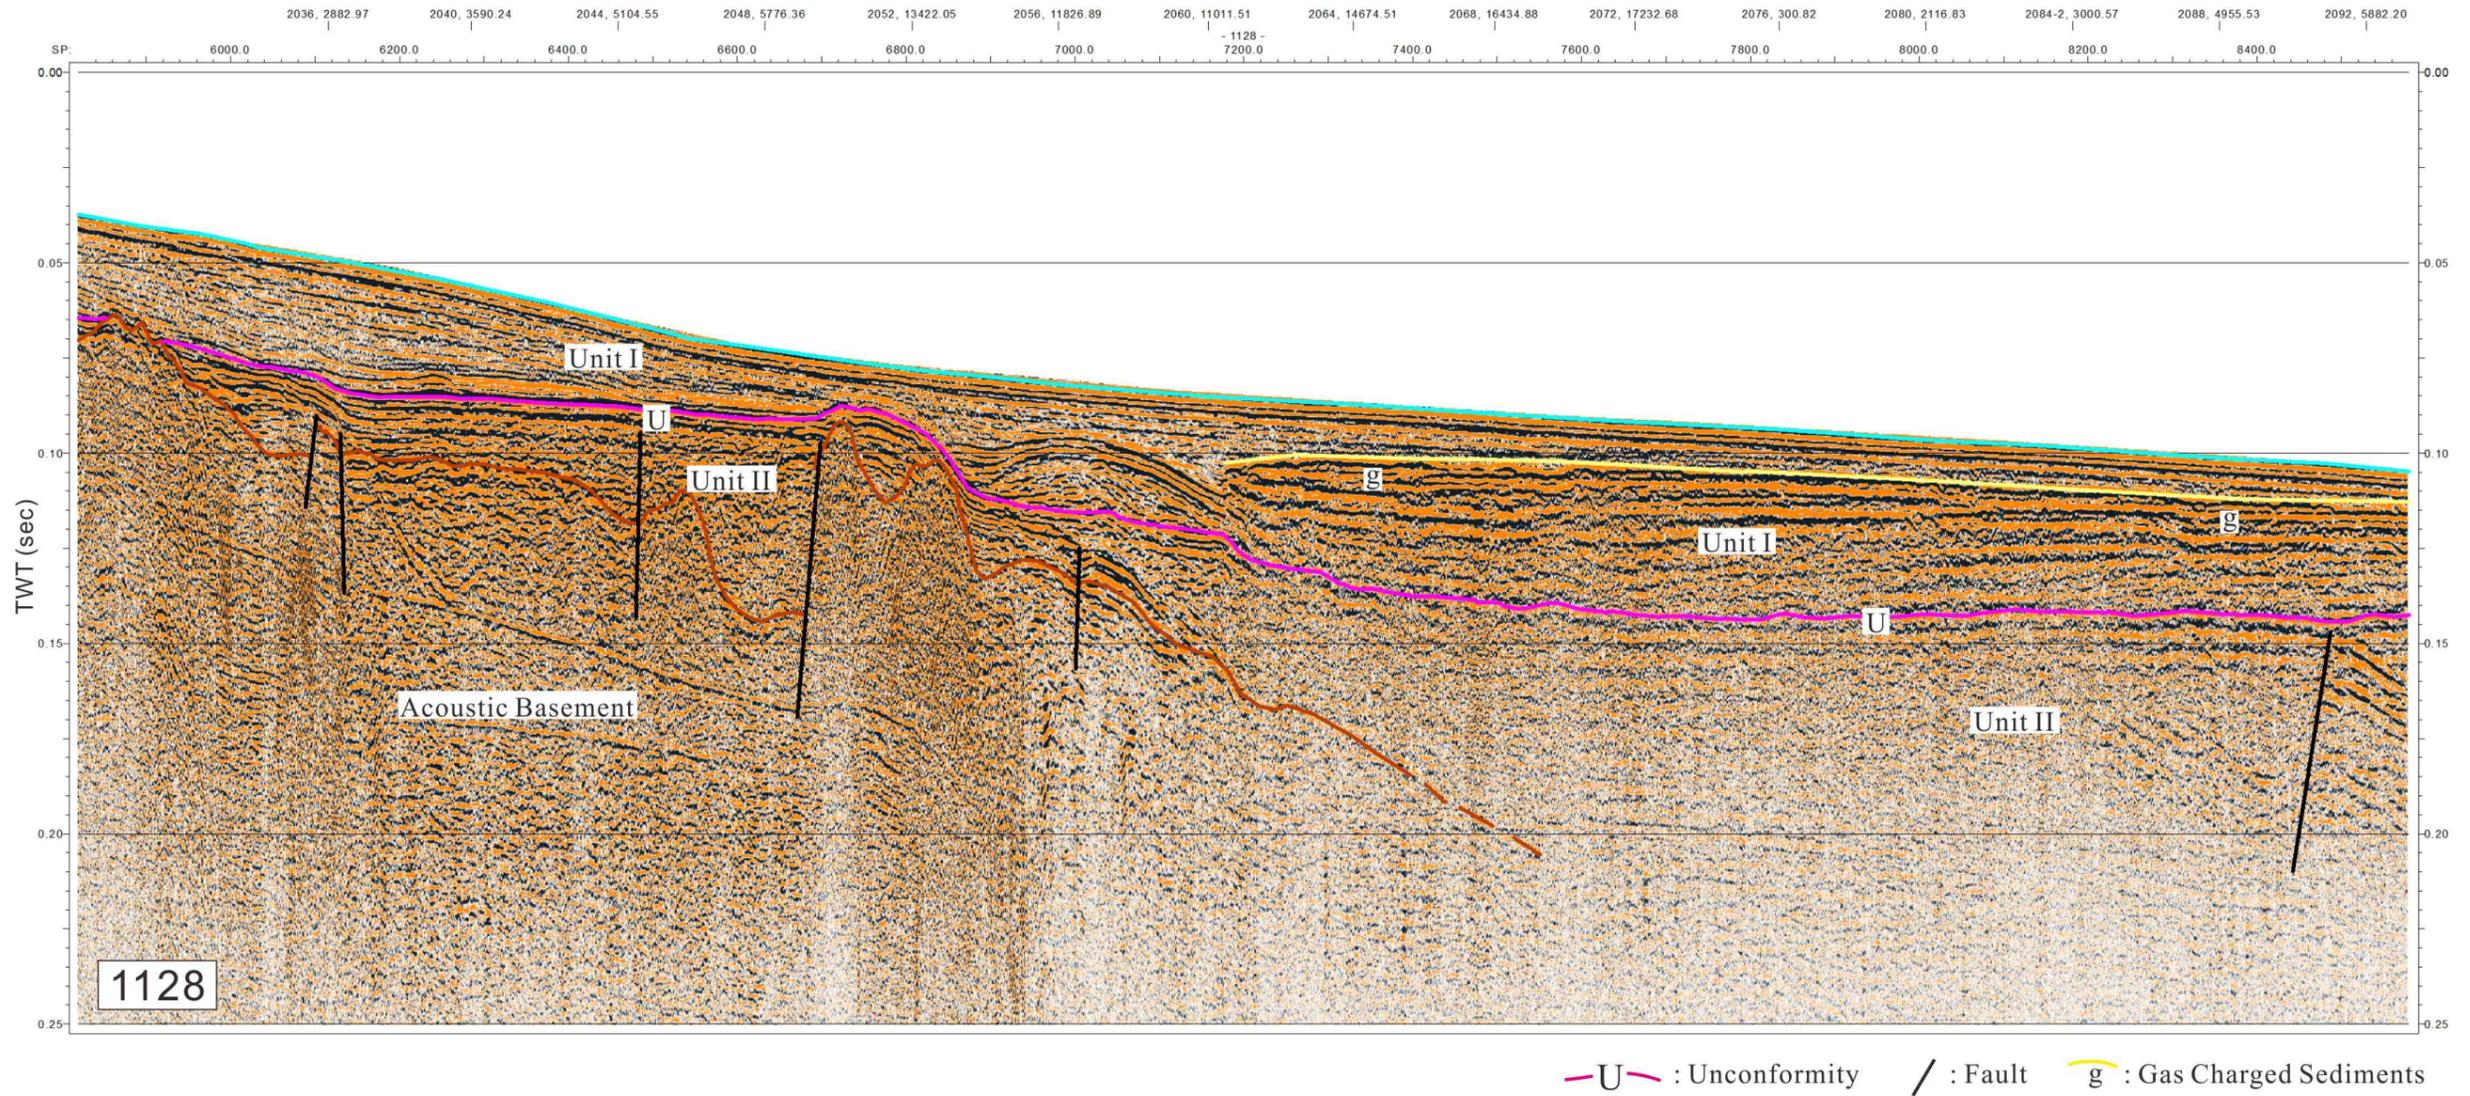
한국수력원자력주식회사 신고리 5,6호기 예비안전성분석보고서
	심부 스톱커 탄성과 단면도 (측선 : 1128)
	그림 2.5-211d

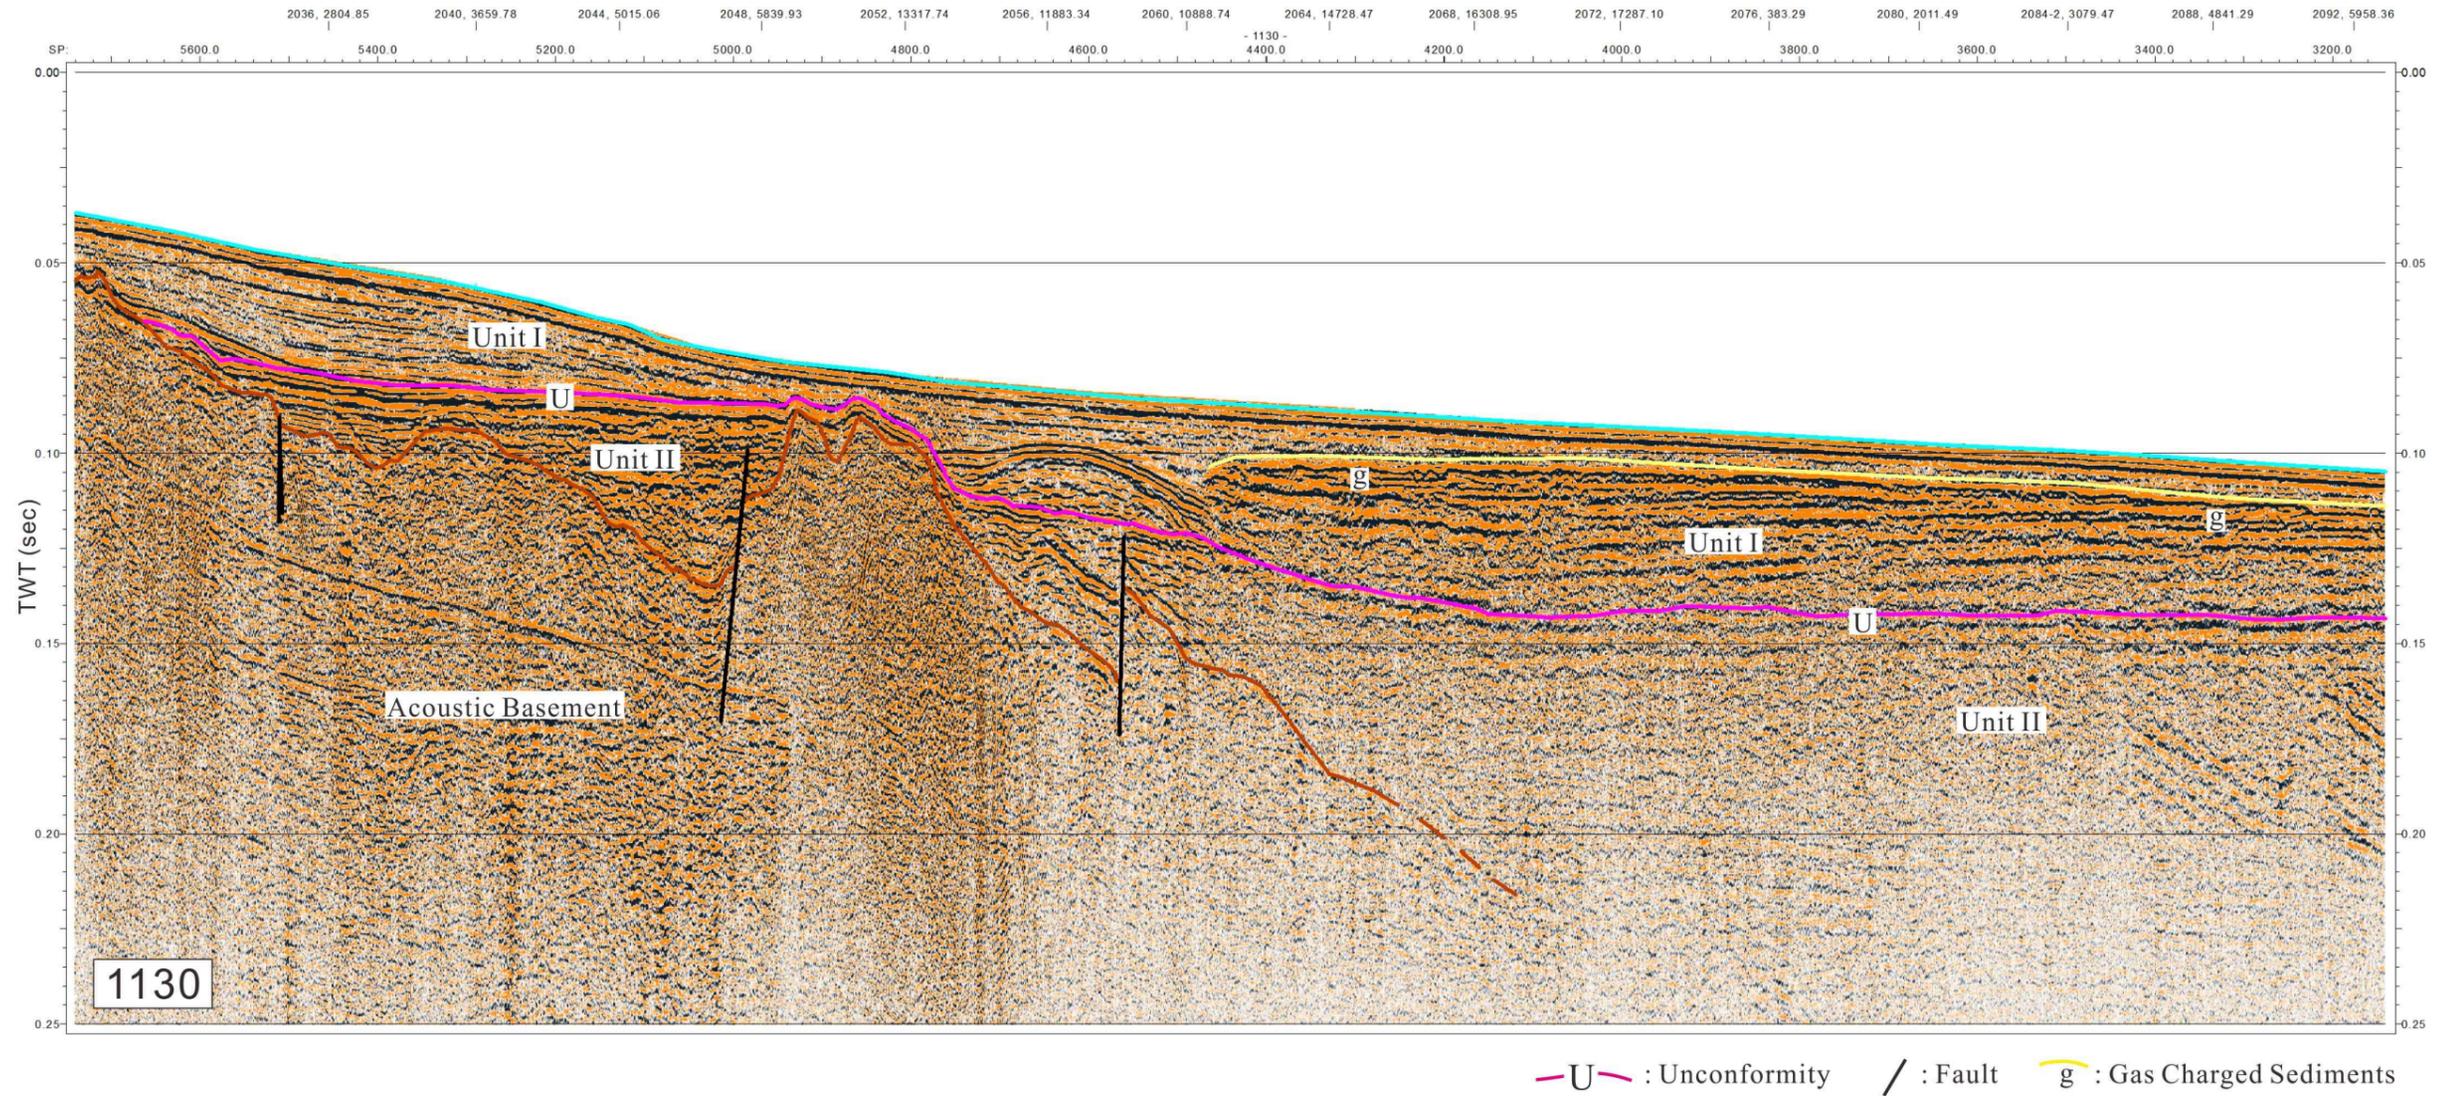
한국수력원자력주식회사 신고리 5,6호기 예비안전성분석보고서
	심부 스팩커 탄성파 단면도 (측선 : 1130)
	그림 2.5-211e

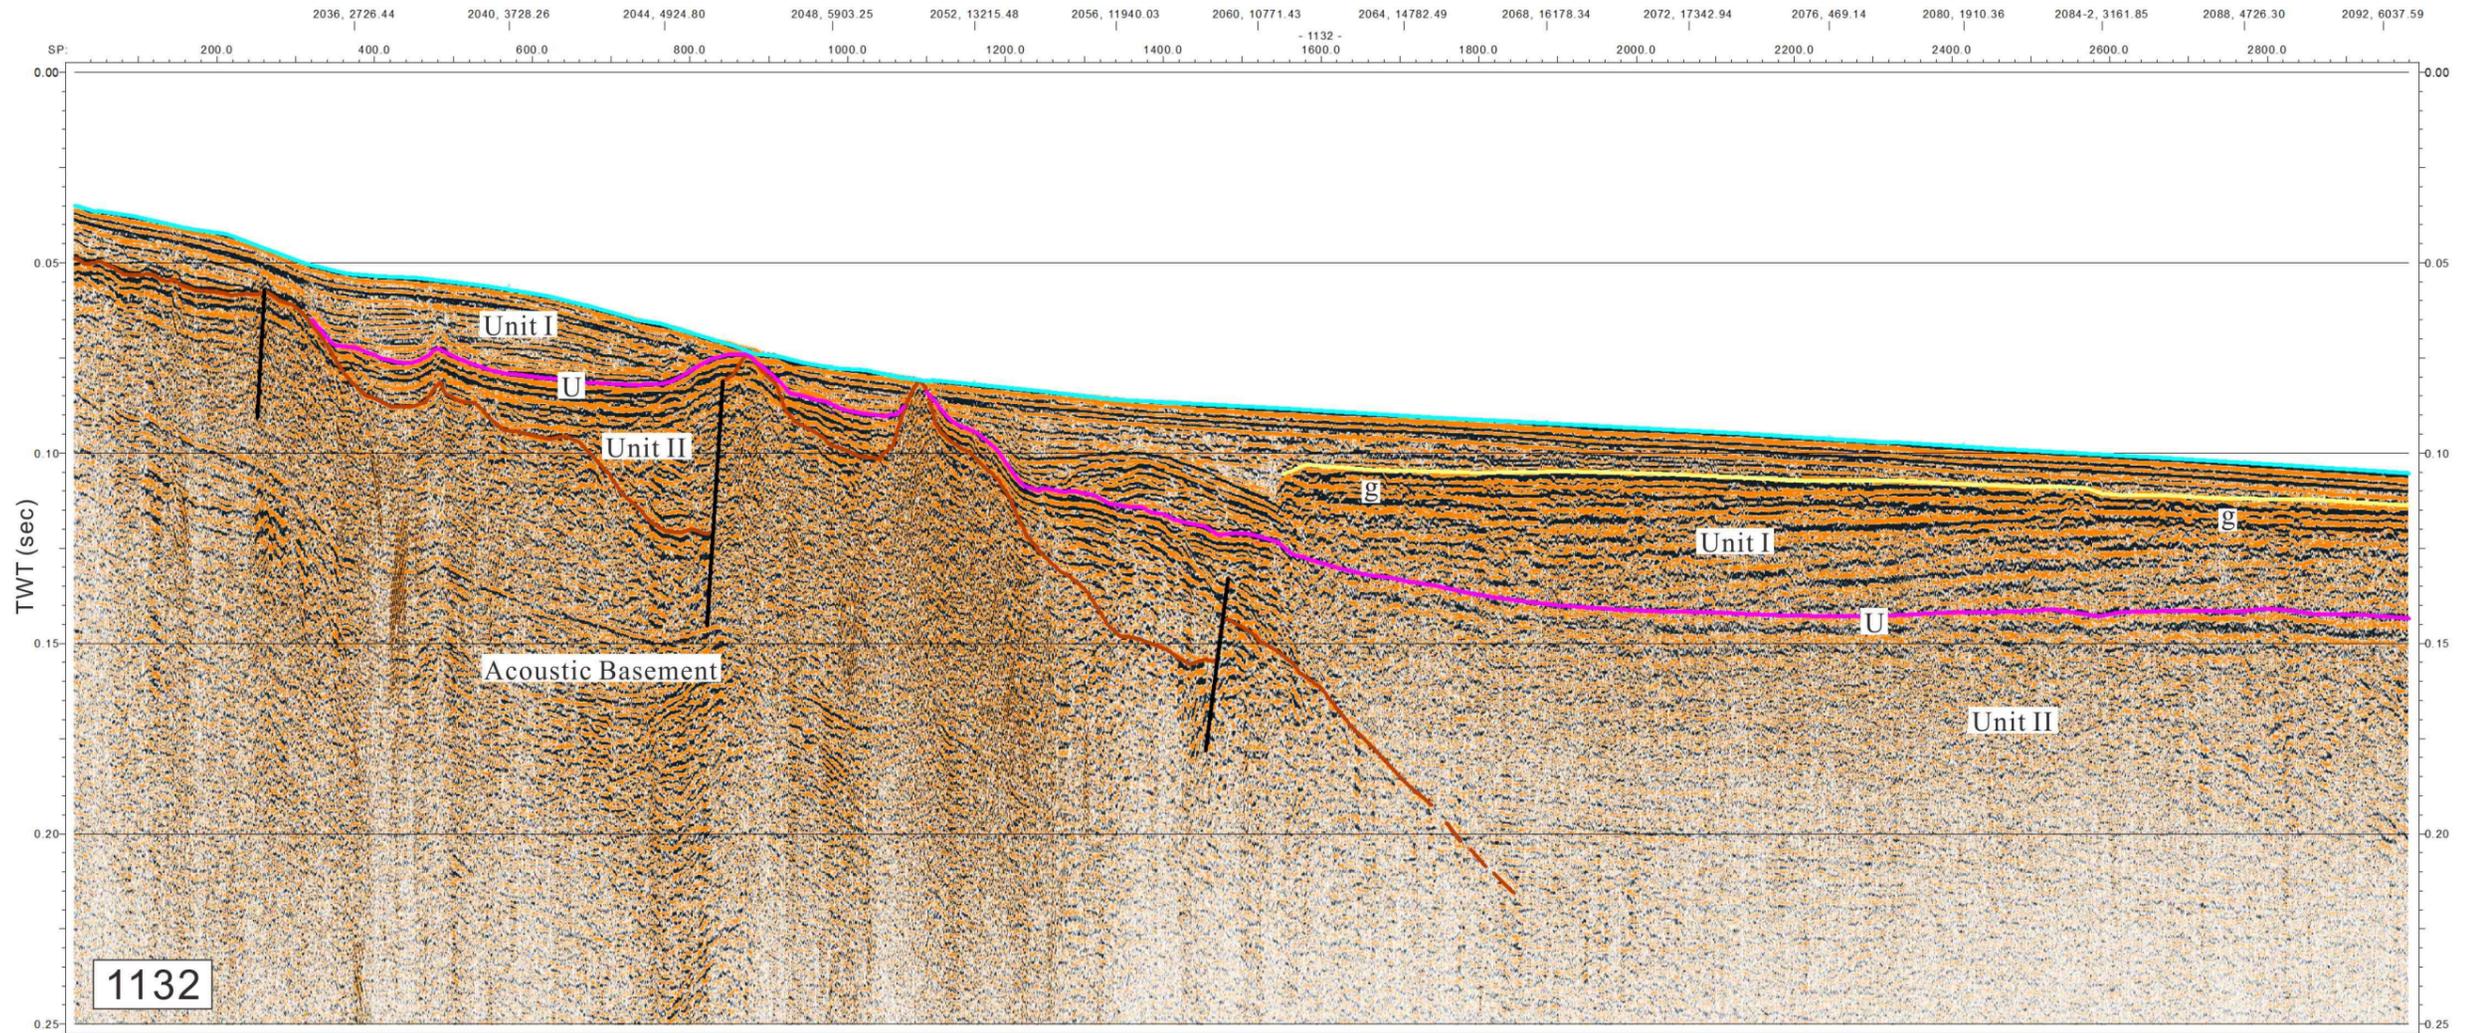
한국수력원자력주식회사 신고리 5,6호기 예비안전성분석보고서
	심부 스파커 탄성과 단면도 (측선 : 1132)
	그림 2.5-211f

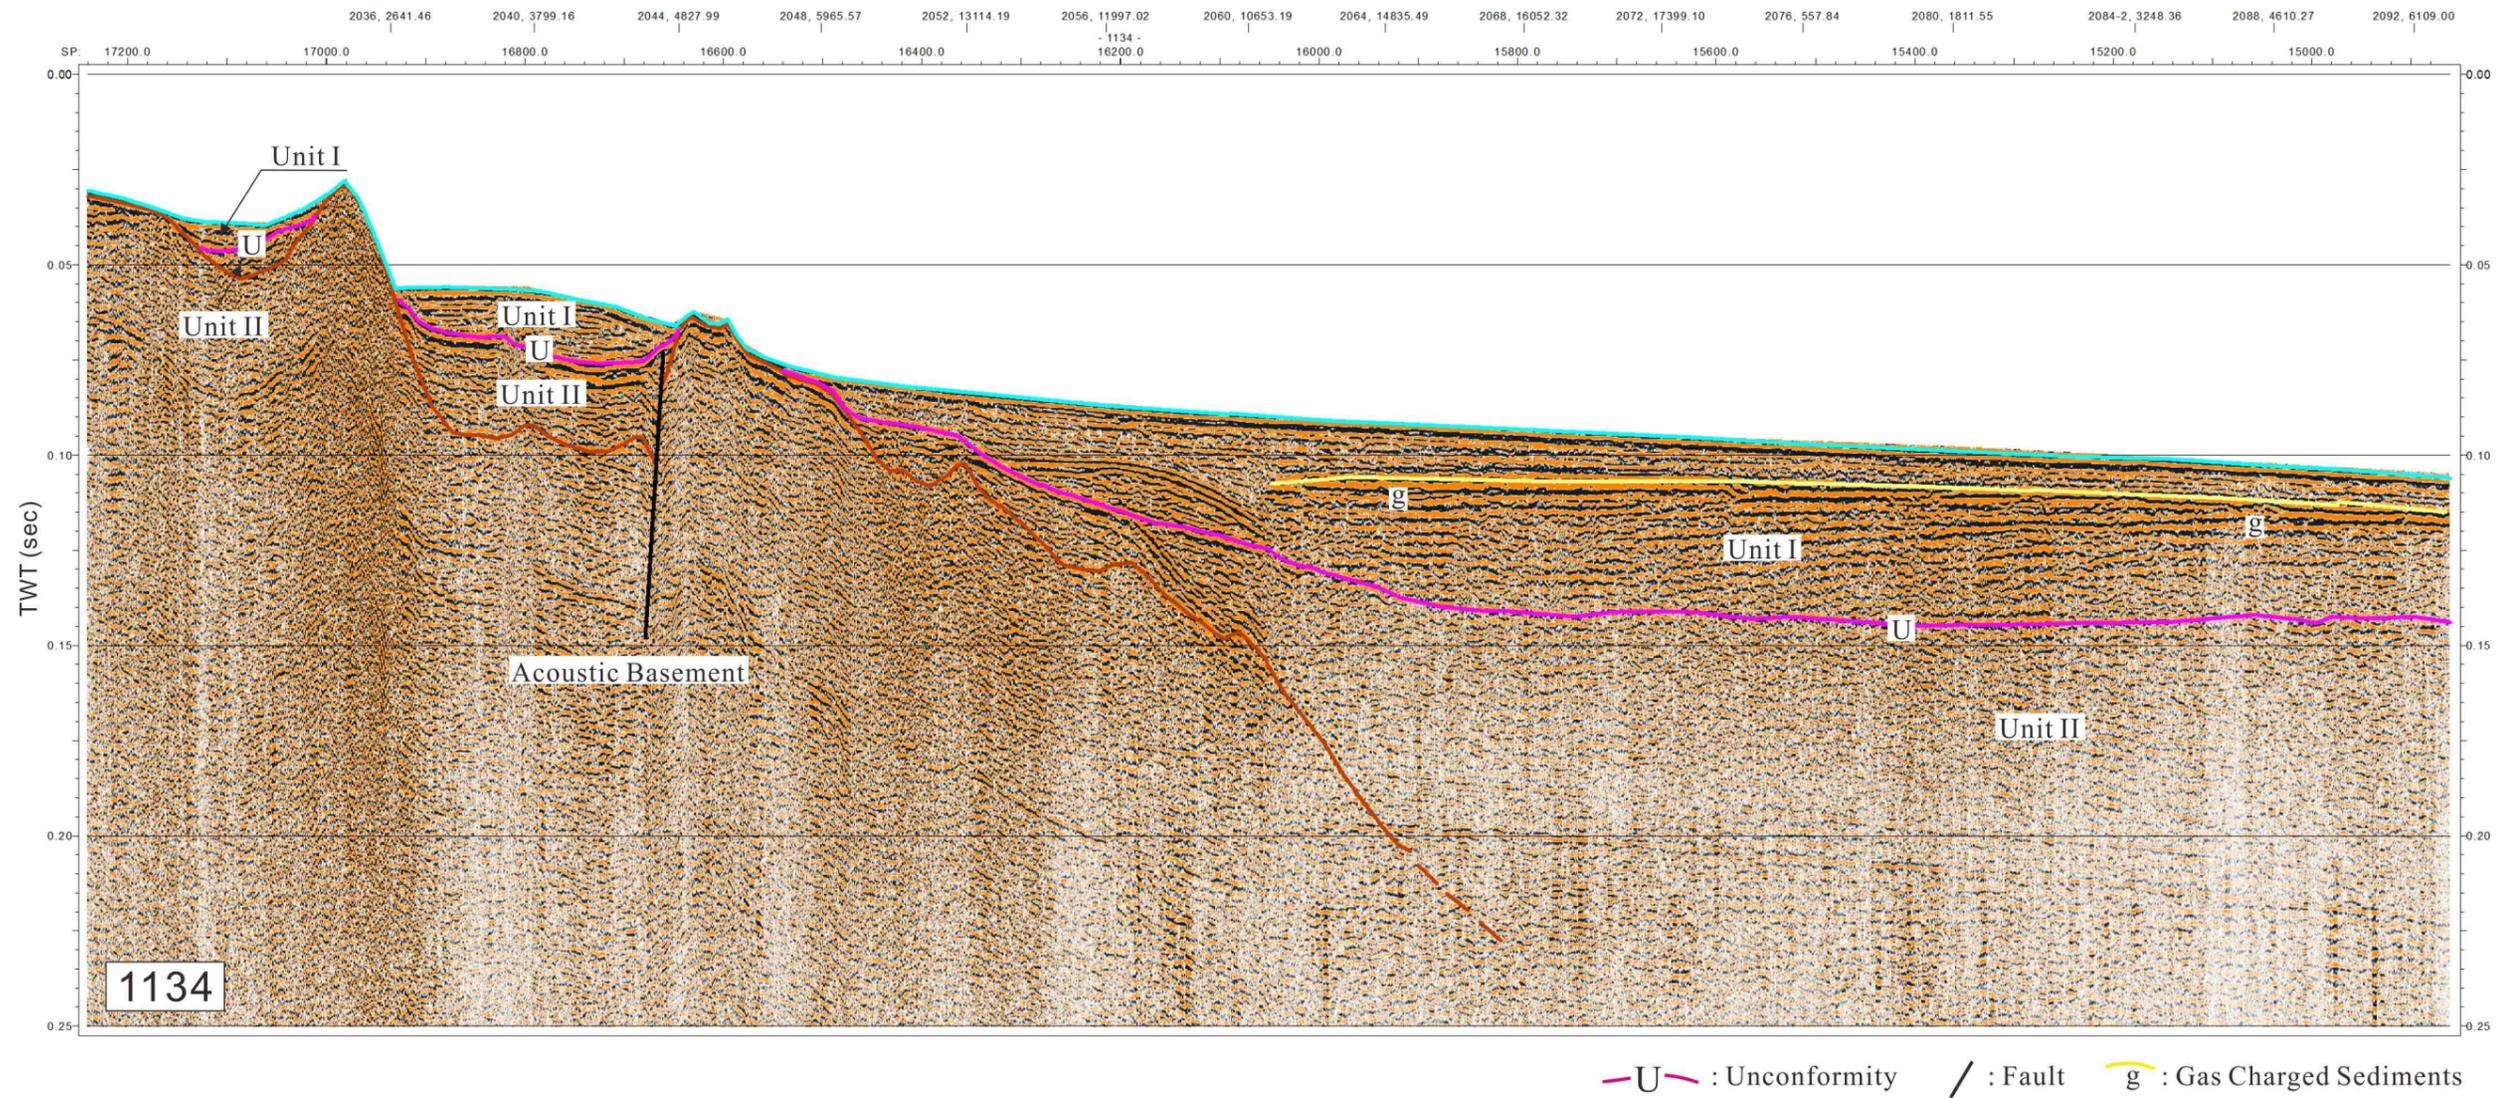
한국수력원자력주식회사 신고리 5,6호기 예비안전성분석보고서
	심부 스톱커 탄성과 단면도 (측선 : 1134)
	그림 2.5-211g

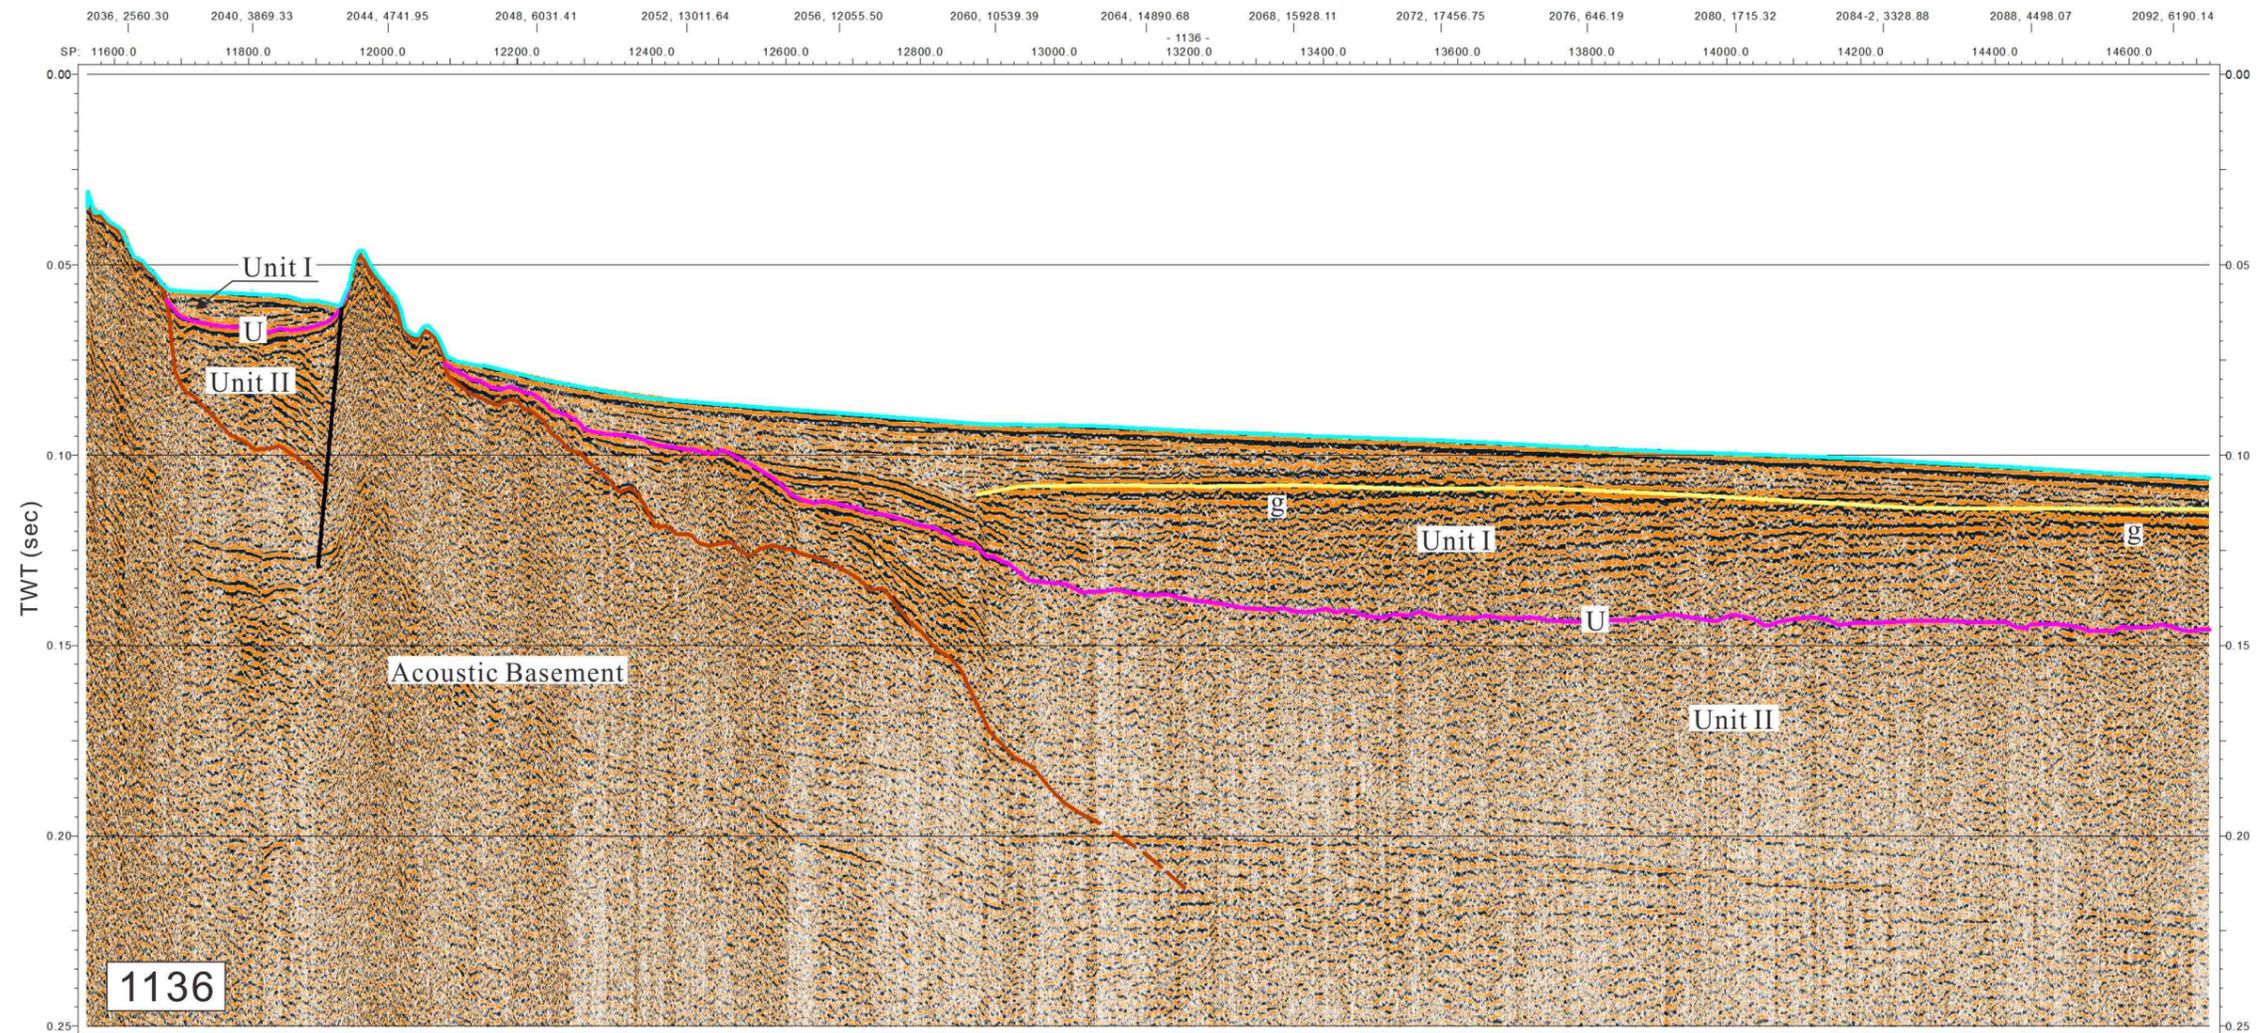
한국수력원자력주식회사 신고리 5,6호기 예비안전성분석보고서
	심부 스팩커 탄성파 단면도 (측선 : 1136)
	그림 2.5-211h
