# 원자력발전소 안전 주요이슈 VII

# I . 독립적 안전감독(NOS) 주요 관찰사항

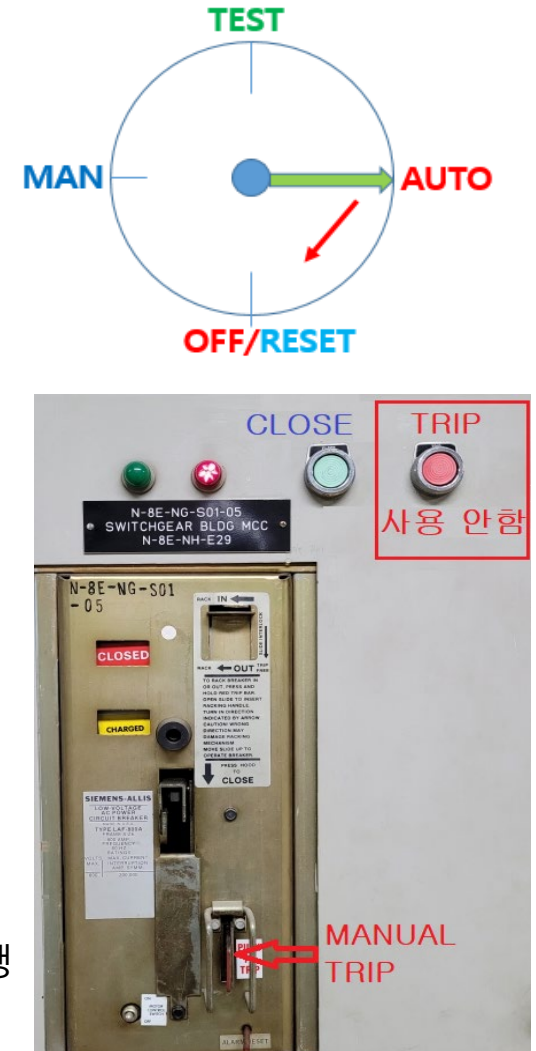
01

비안전디젤발전기 선택스위치 조작 및 차단기 '트립' 조작 방법 미숙지

가. 선택스위치를 시계방향인 AUTO→Reset→MAN→TEST로 조작해서

기동해야 하나, 반시계방향인 AUTO→TEST 전환하여 기동(동시확인 실패)

나. 로드센터 차단기 개방 시 'Manual Trip'을 눌러야 하나,

차단기 패널의 'Trip' 버튼을 눌러 개방되지 않음(설계변경으로 사용하지 않음)

(개선) 절차서 및 운전원 기본수칙(Operator Fundamentals) 준수하여 작업수행

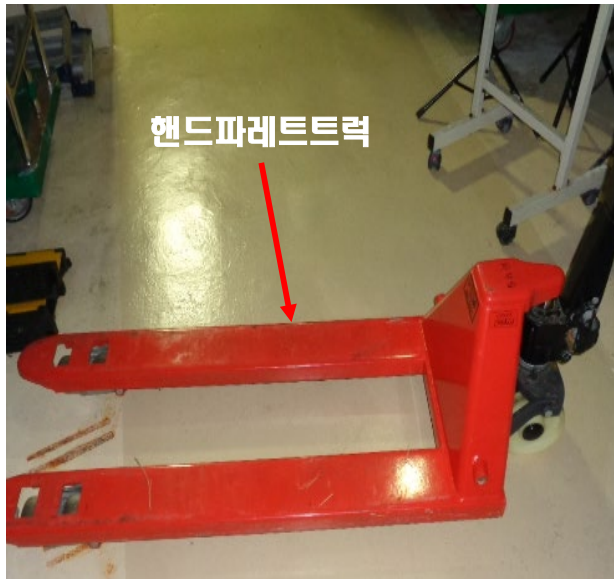
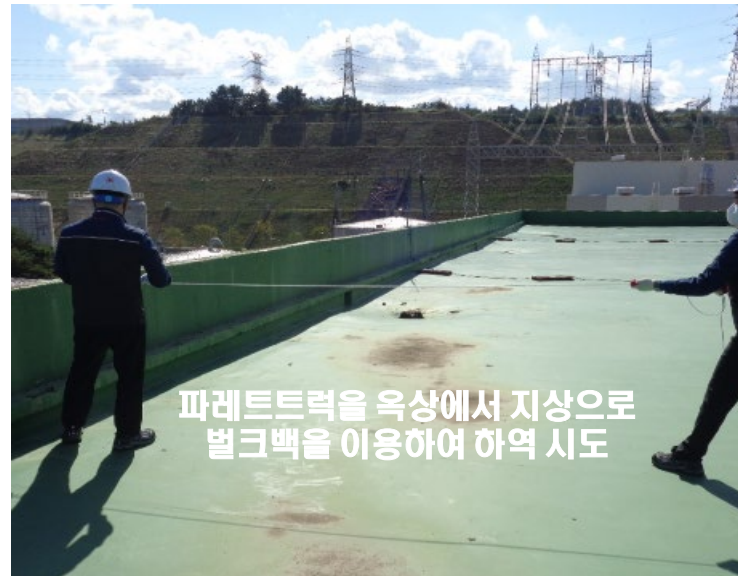
### 2. 현장사진

- 일시/장소 : 2022. 10. 11.(화) 16:20 경 / ○○발전소
- 사고 내용 : ○○발전소 순수생산설비 건물 옥상에서 활성탄 충전작업 후 핸드파레트트럭을 벌크백에 담아 로프를 이용, 지상으로 하역 중 핸드파레트트럭 하중(60kg)이 로프에 걸리는 순간 재해자의 몸이 난간쪽으로 기울면서 손목을 부딪혀 골절된 사고(부상정도 : 초진결과 2주)

- 핸드파레트트럭 하역 방법 부적절
- 충분한 작업 인력 및 시간 미확보
- 비정형작업(핸드파레트트럭 사용) 위험성평가 미수행 및 감독부서 사전 통보 안함

- (작업방법 변경) 옥상이 아닌 건물 하부에서 펌프로 활성탄 충전
- 작업방법 변경에 따른 위험성평가 시행
- PJB, 작업중지 요청제 등 안전교육 시행
