# 원자력발전소 안전 주요이슈

# I . 독립적 안전감독(NOS) 주요 관찰사항

## II. 사내 재해 사례

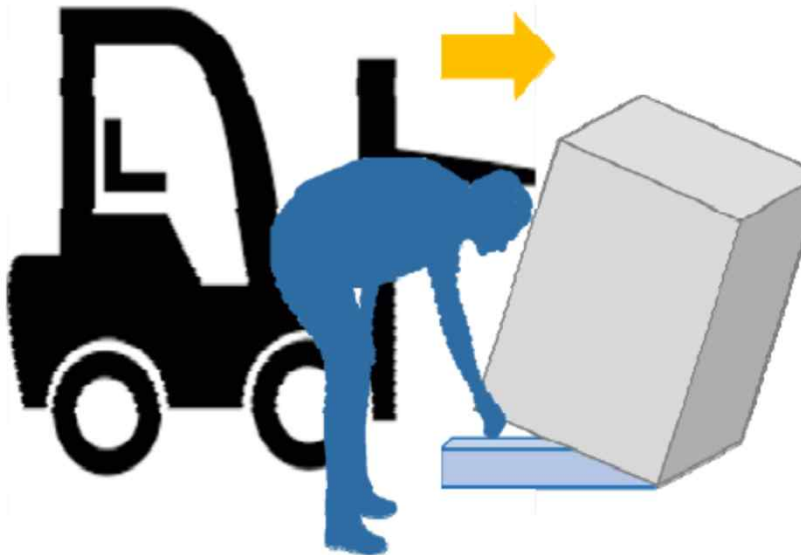
- 일시/장소 : 2022. 12. 6.(화) 10:50 경 / ○○본부
- 사고 내용 : ○○ 본부 야적장에서 콘크리트 블록에 고임목을 설치하기 위해 블록을 지게차 포크로 밀어 기울인 후 고임목을 설치하던 중 블록이 미끄러지며 블록과 고임목 사이에 손가락이 끼여 골절된 사고(※ 초진: 전치 4주)

지게차 포크로 콘크리트블록을 밀어  
기울인 후 고임목 설치 시도

- 중량물 하부에 작업자의 출입
- 지게차를 정해진 용도 외로 사용
- 위험성평가 결과 미숙지

- 고임목 설치 시 중량물 하부에 출입 금지
- 지게차 용도외 사용 금지
- 수시위험성평가 반영, PJB 또는 TBM 철저 시행

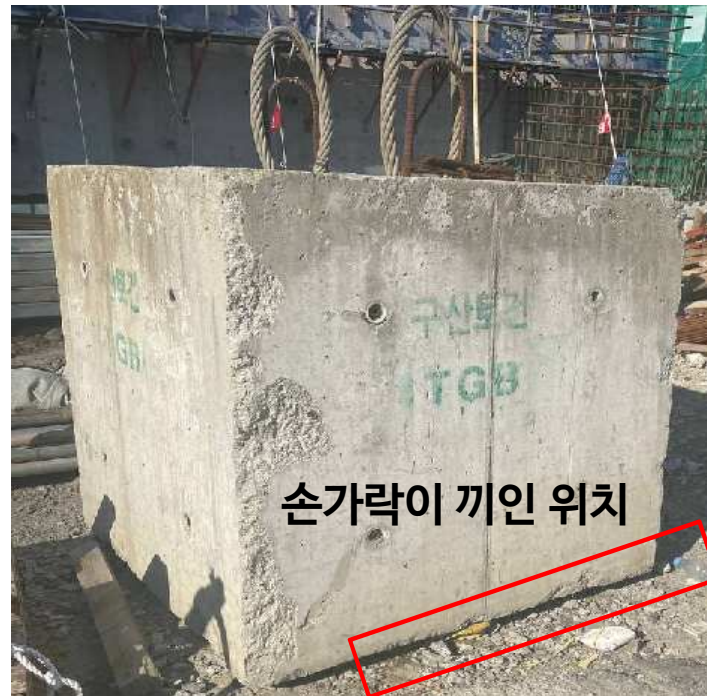
손가락이 끼인 위치
