원자력발전소 안전 주요이슈

I . 독립적 안전감독(NOS) 주요 관찰사항

II. 사내 재해 사례

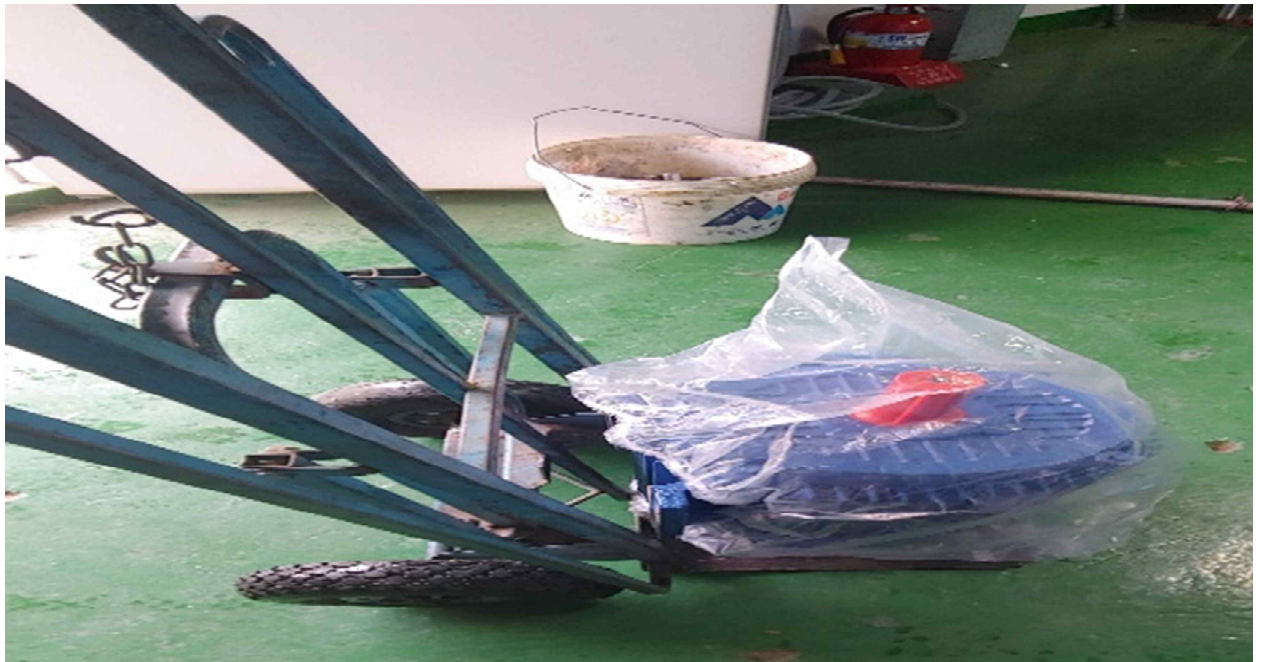
2. 현장사진

- 일시/장소 : 2023. 1. 6.(금) 9:35 경 / ○○본부
- 사고 내용 : 향온항습기 배기팬 교환을 위해 모터를 이동용 손수레에 실어 3층 계단에서 옥상으로 이동 작업을 수행하던 중 재해자가 허리통증을 호소함. (진단결과 척추골절)

- 중량물(약 125kg)을 인력으로 이동작업 수행
- 근골격계 질환 예방조치(스트레칭) 미흡
- 중량물 계단 이동에 대한 안전교육 미흡

- 계단에서 장비 운송 시 전동리프트 활용
- 수시 위험성평가 반영
- PJB 또는 TBM 철저 시행
