제 234회 원자력 안전메시지

원자력발전소 안전 주요이슈 IV

Ⅱ. 중량물 취급 시 사고 예방을 위한 준수 사항

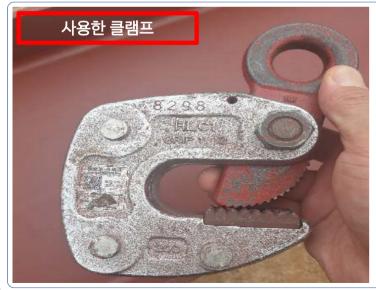
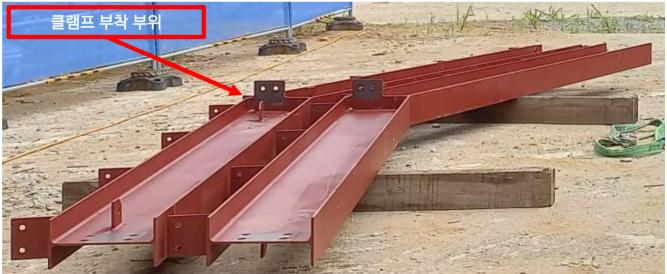
2. 현장사진

○ 사고내용 : 공사현장에서 크레인으로 자재(철골)를 다른 장소로 이동시키던 중 하물을 잡고 있던 클램프 이탈로 떨어지는(약 1.5m) 철골에 맞아 오른쪽 귀에 자상을 입고 넘어진 후 철골에 손이 깔리며 손바닥이 골절(전치8주)

- 낙하 위험 반경내 인원통제 미흡
- 외줄걸이로 인양 및 1개의 클램프만 사용
- 보조로프 미사용

- 낙하 위험 반경내 인원 출입 금지(신호수역할 철저)
- 줄걸이 방법 변경(외줄걸이 지양, 해커사용 검토)
- •중량물 인양 시 보조로프 사용
