한국수력원자력주식회사
신고리 5,6호기
예비안전성분석보고서

그림 2.5-123

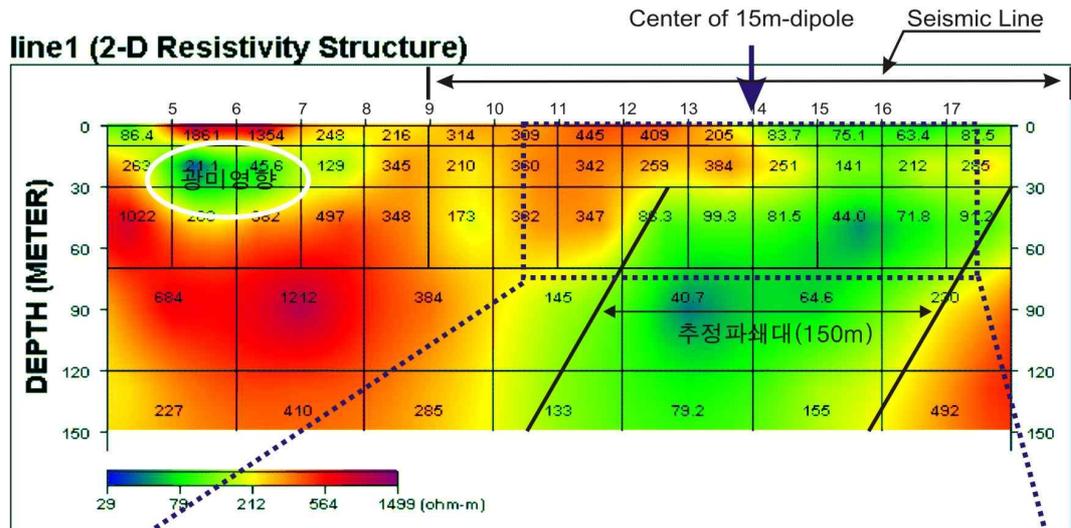
전기비저항탐사 결과 단면도(측선 1)

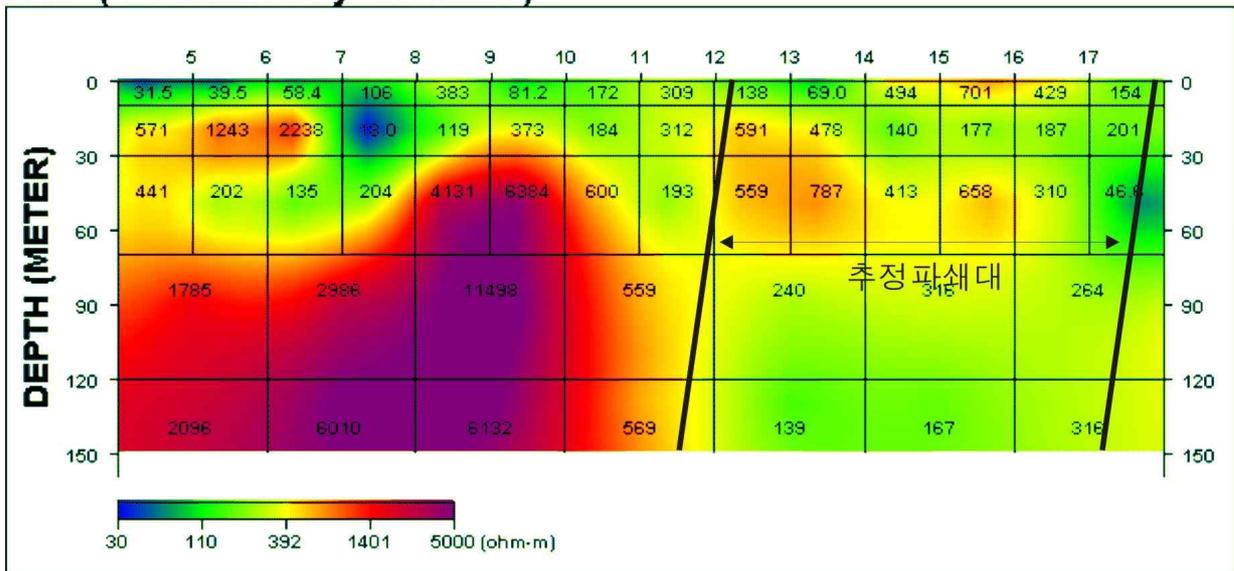
그림 2.5-124

전기비저항탐사 결과 단면도(측선 2)

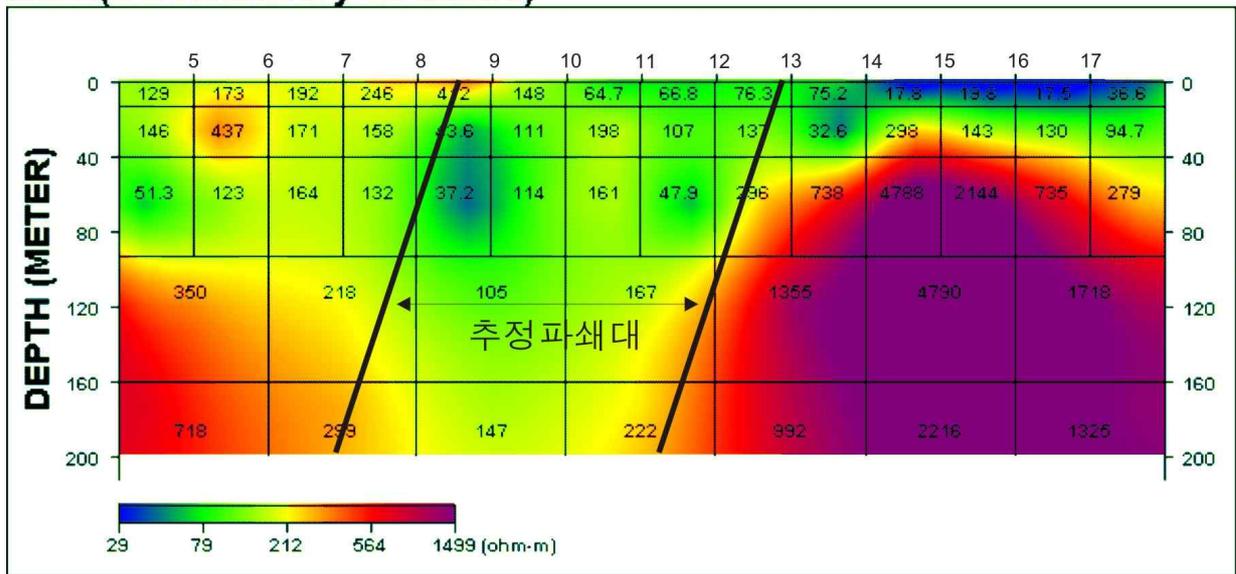
그림 2.5-125

전기비저항탐사 결과 단면도(측선 3)

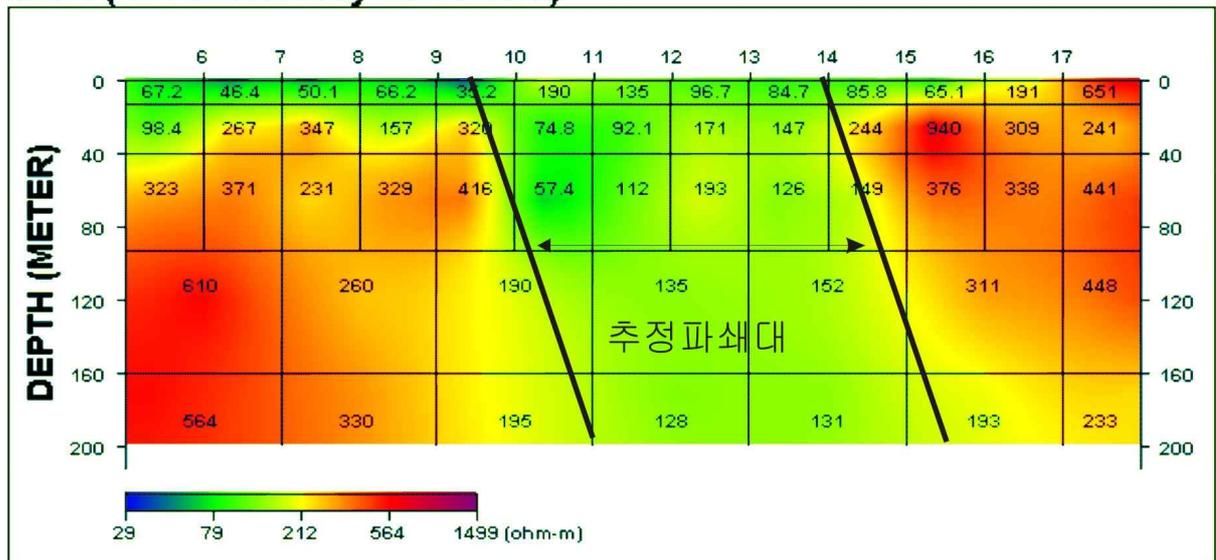
그림 2.5-126

전기비저항탐사 결과 단면도(측선 4)

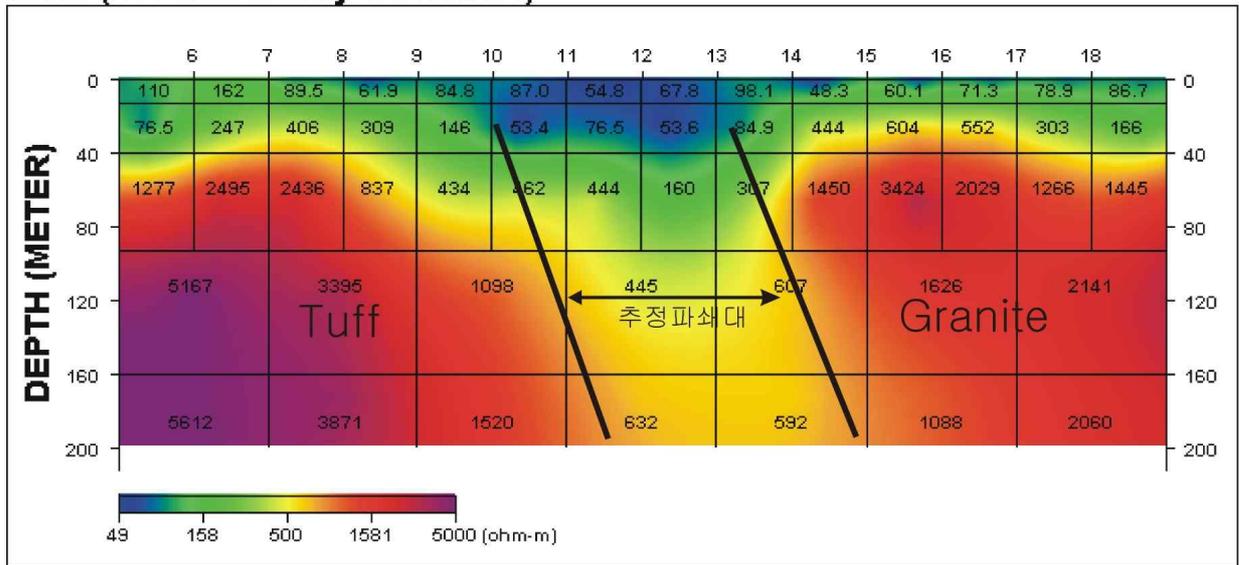
그림 2.5-127

효암천 지역 전기비저항탐사 결과 단면도

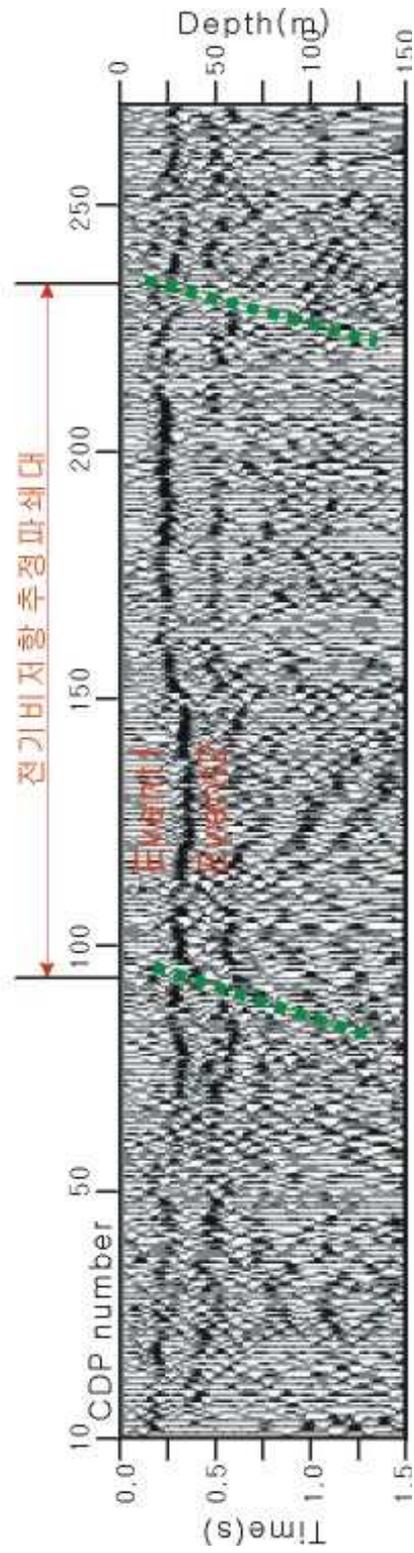
그림 2.5-128

탄성과 반사법 해석단면도

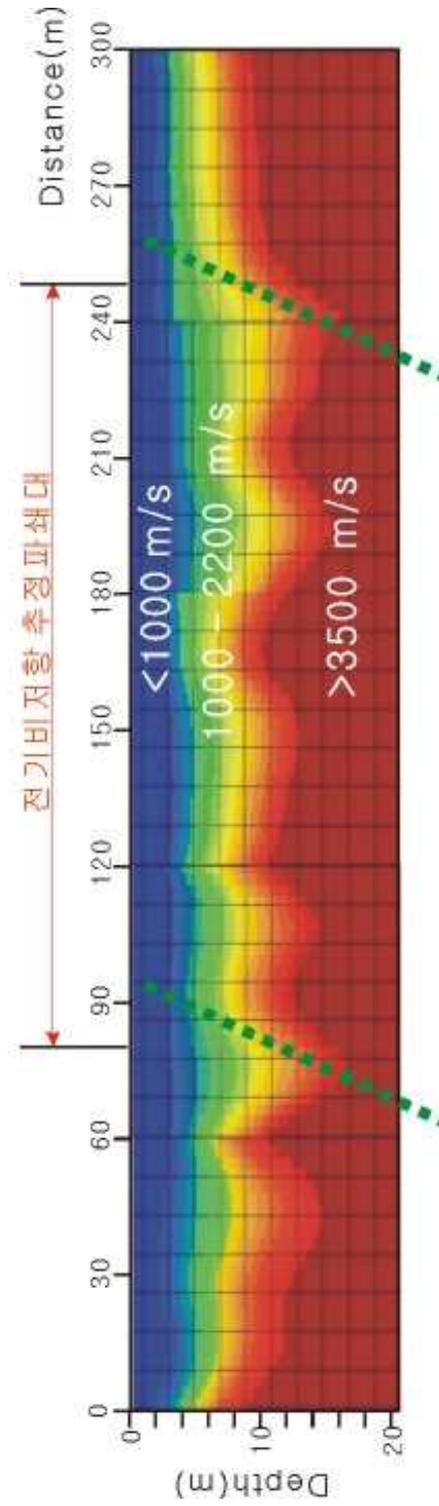
<p>한국수력원자력주식회사 신고리 5,6호기 예비안전성분석보고서</p>
<p>TGI 역산에 의한 탄성과 굴절법 속도단면도</p> <p>그림 2.5-130</p>

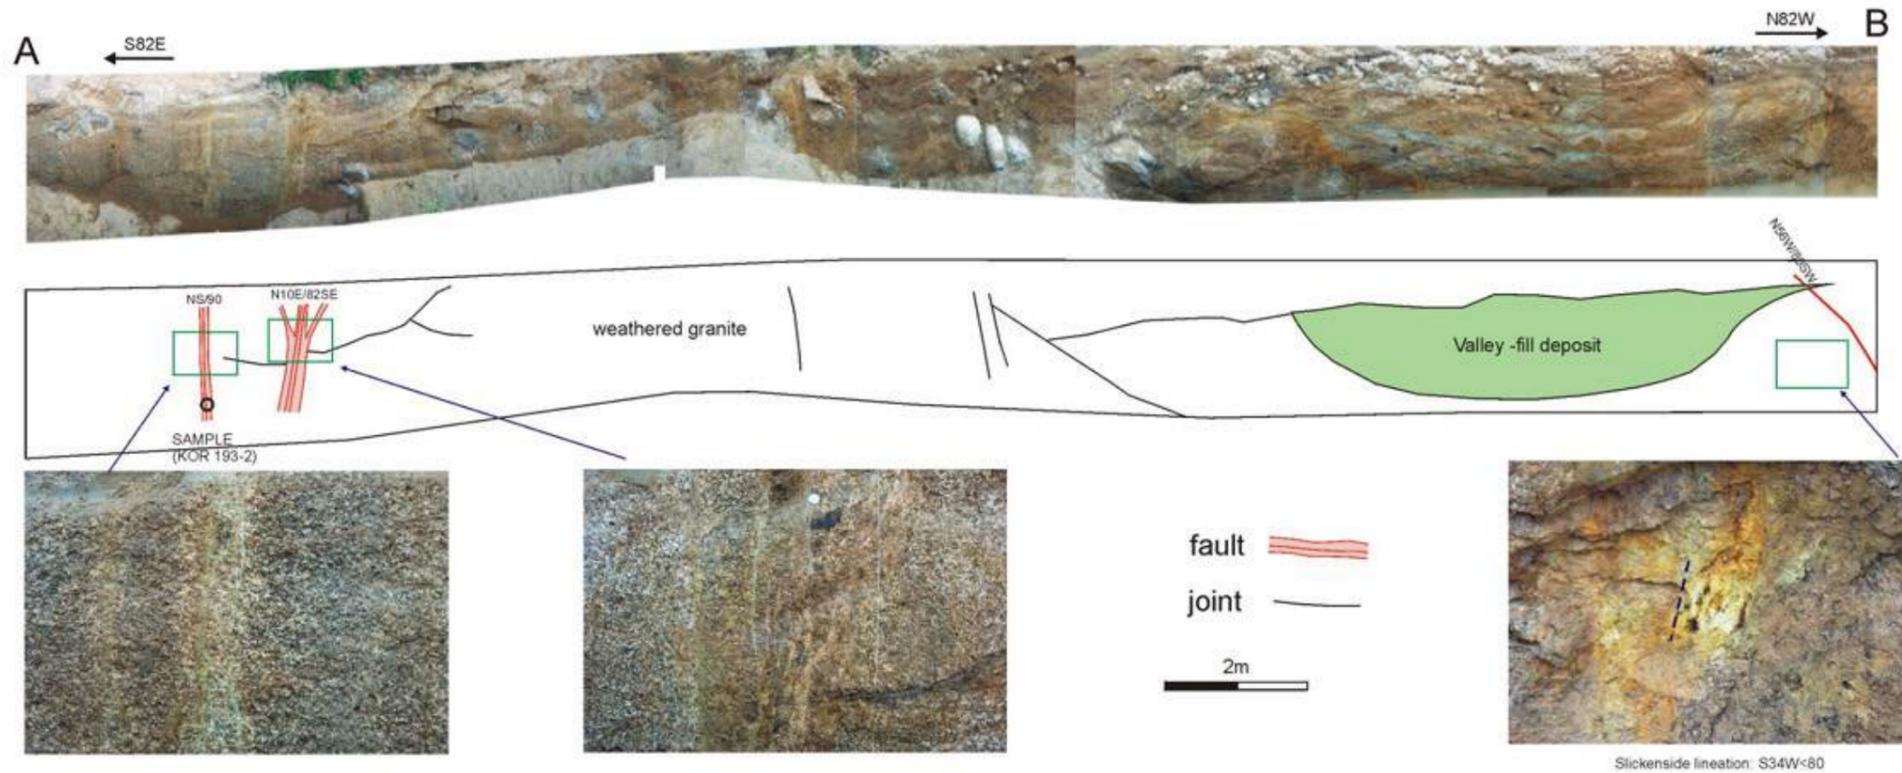
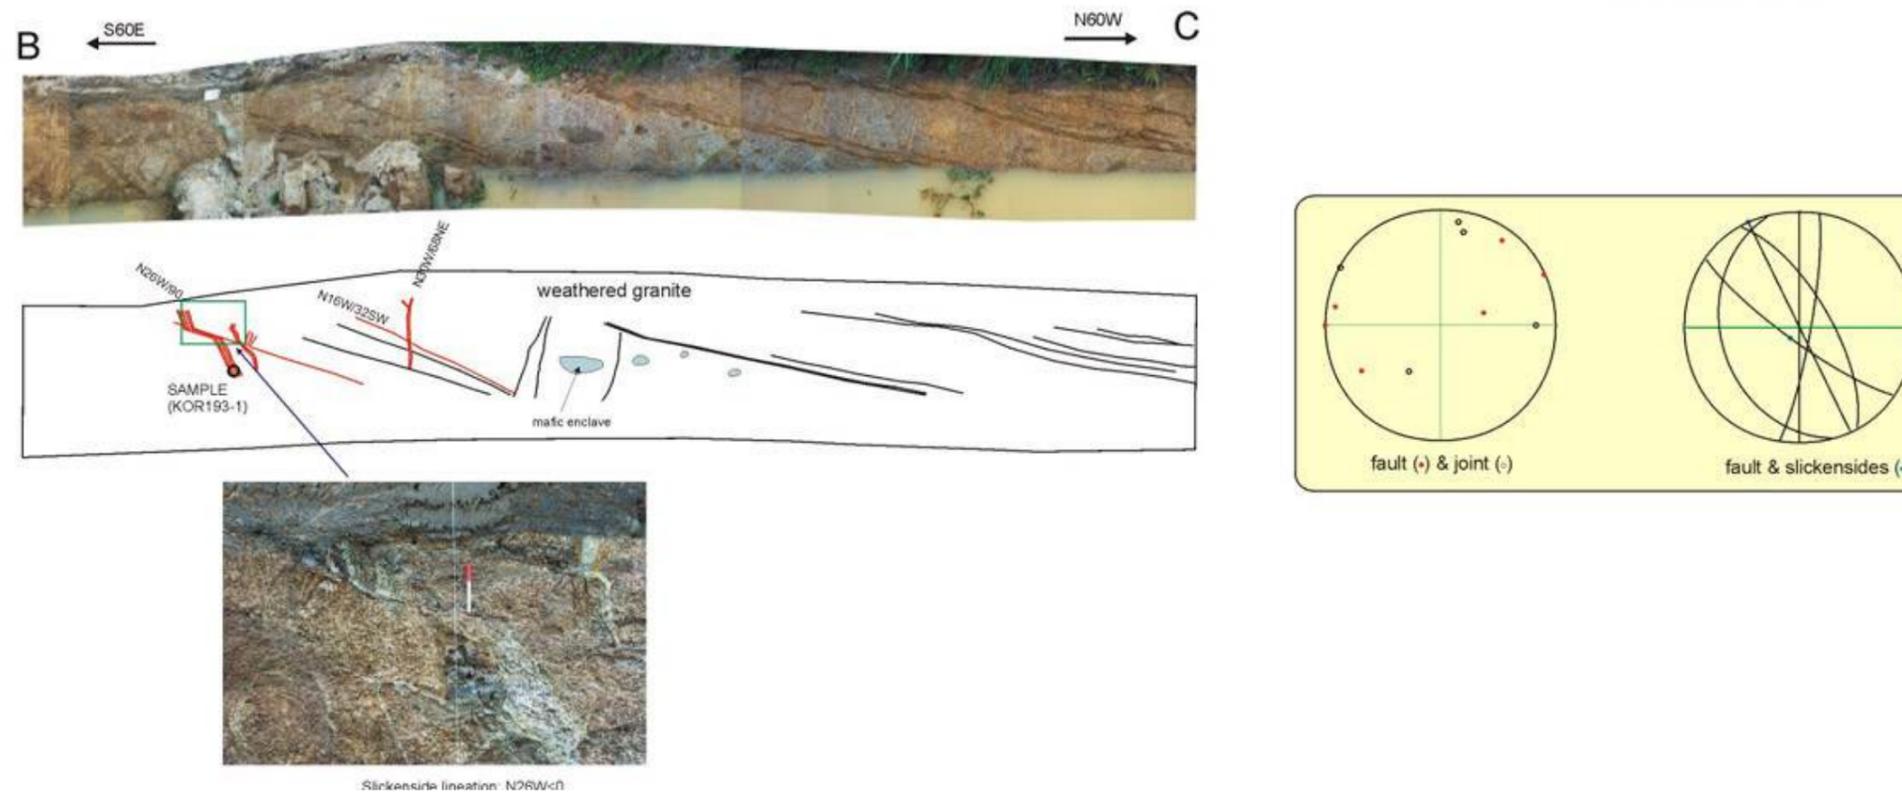
한국수력원자력주식회사
 신고리 5,6호기
 예비안전성분석보고서
 호암천 지역의 트렌치 지질도(KOR193)
 그림 2.5-132

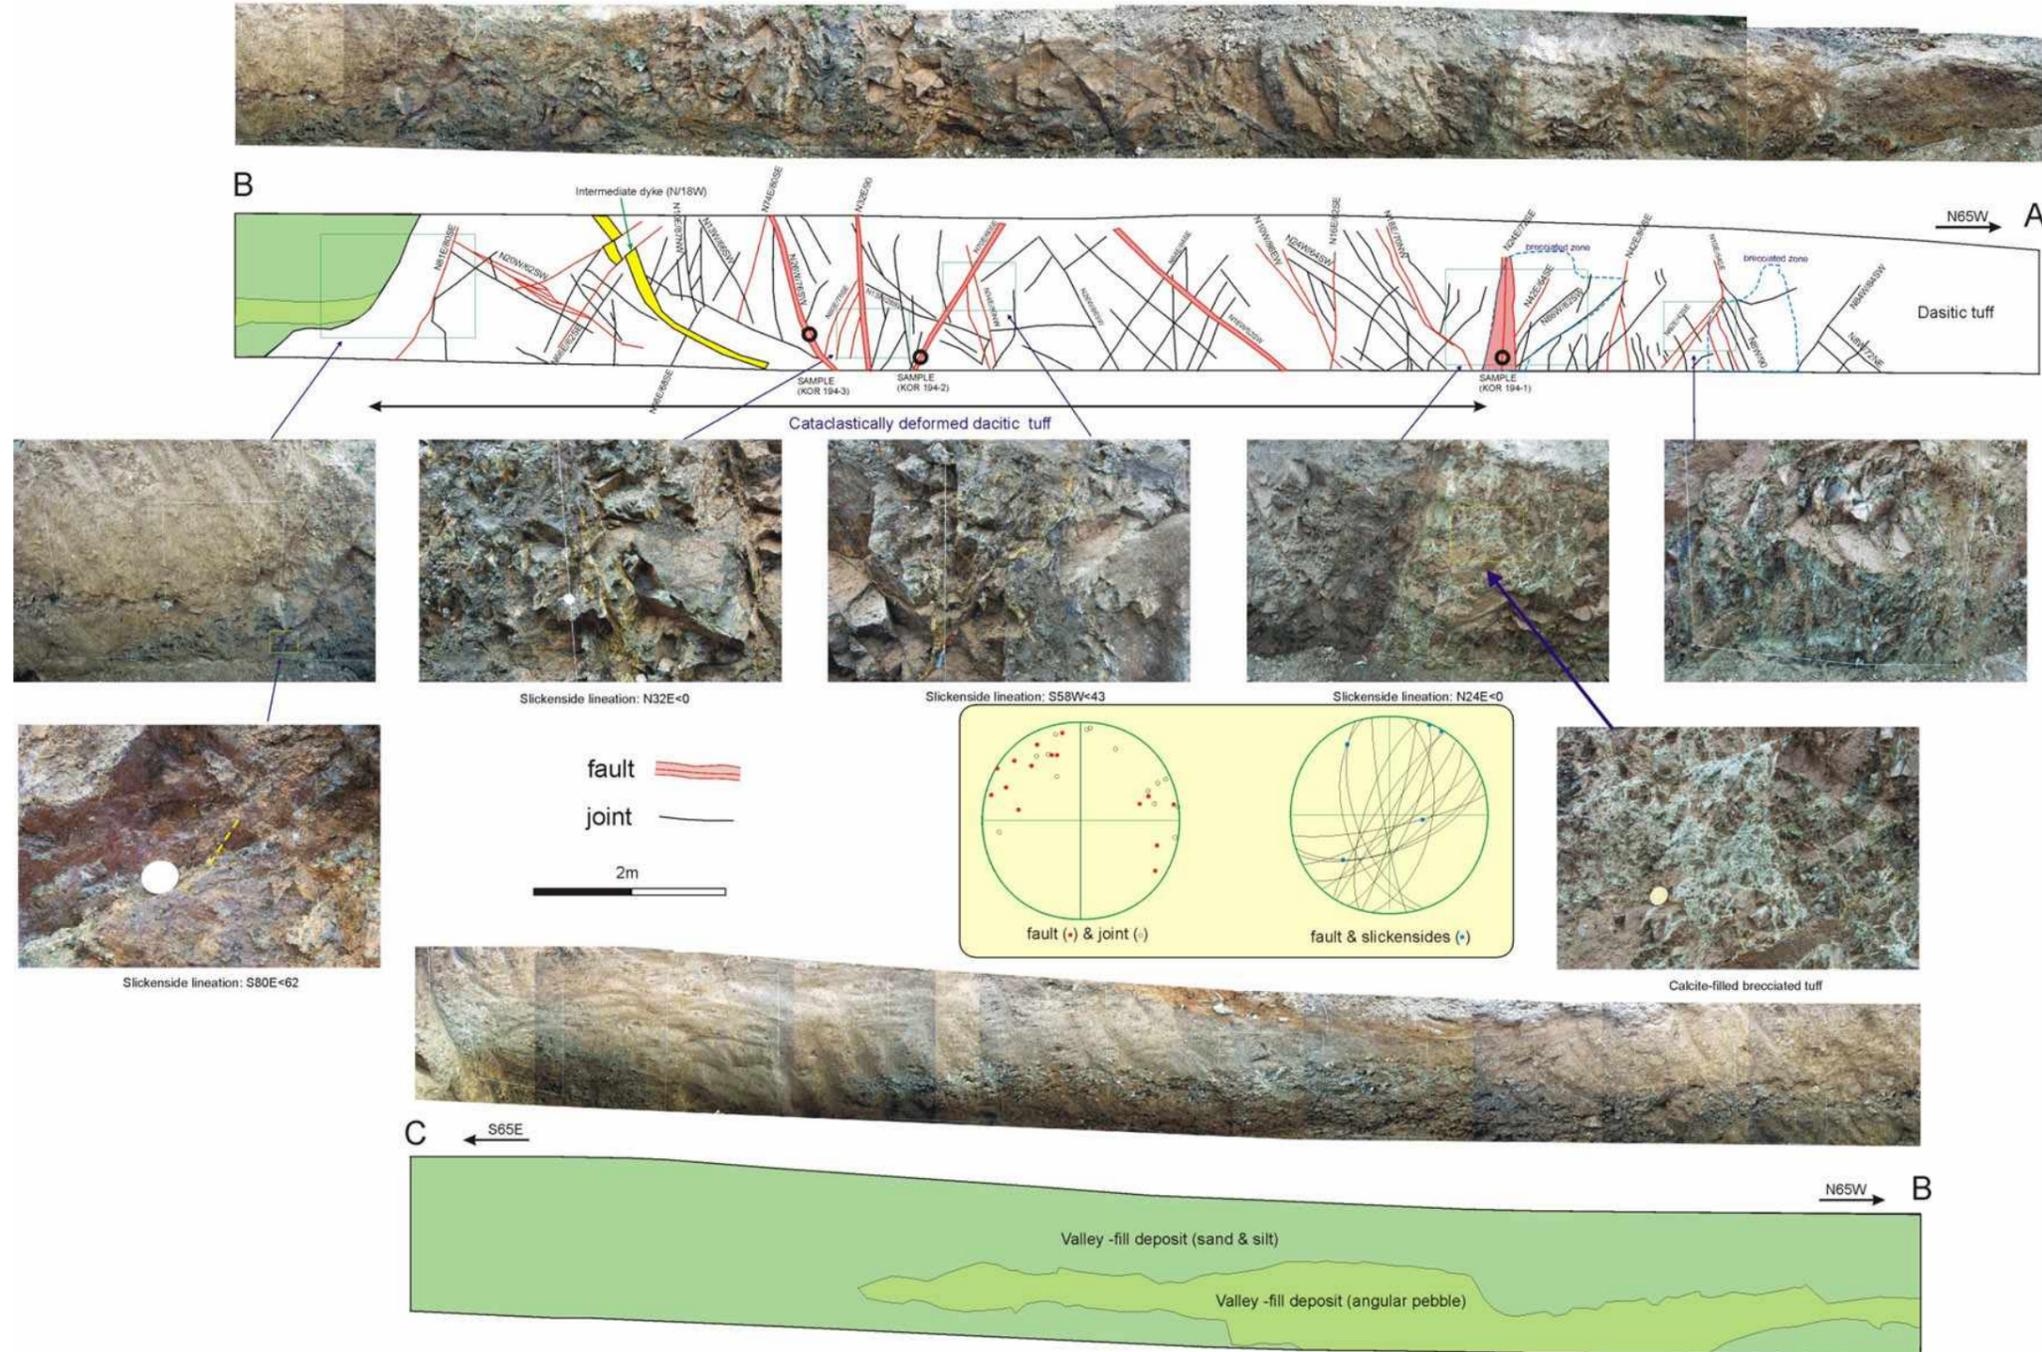
그림 2.5-133

KOR194 지점의 트랜치 지질도

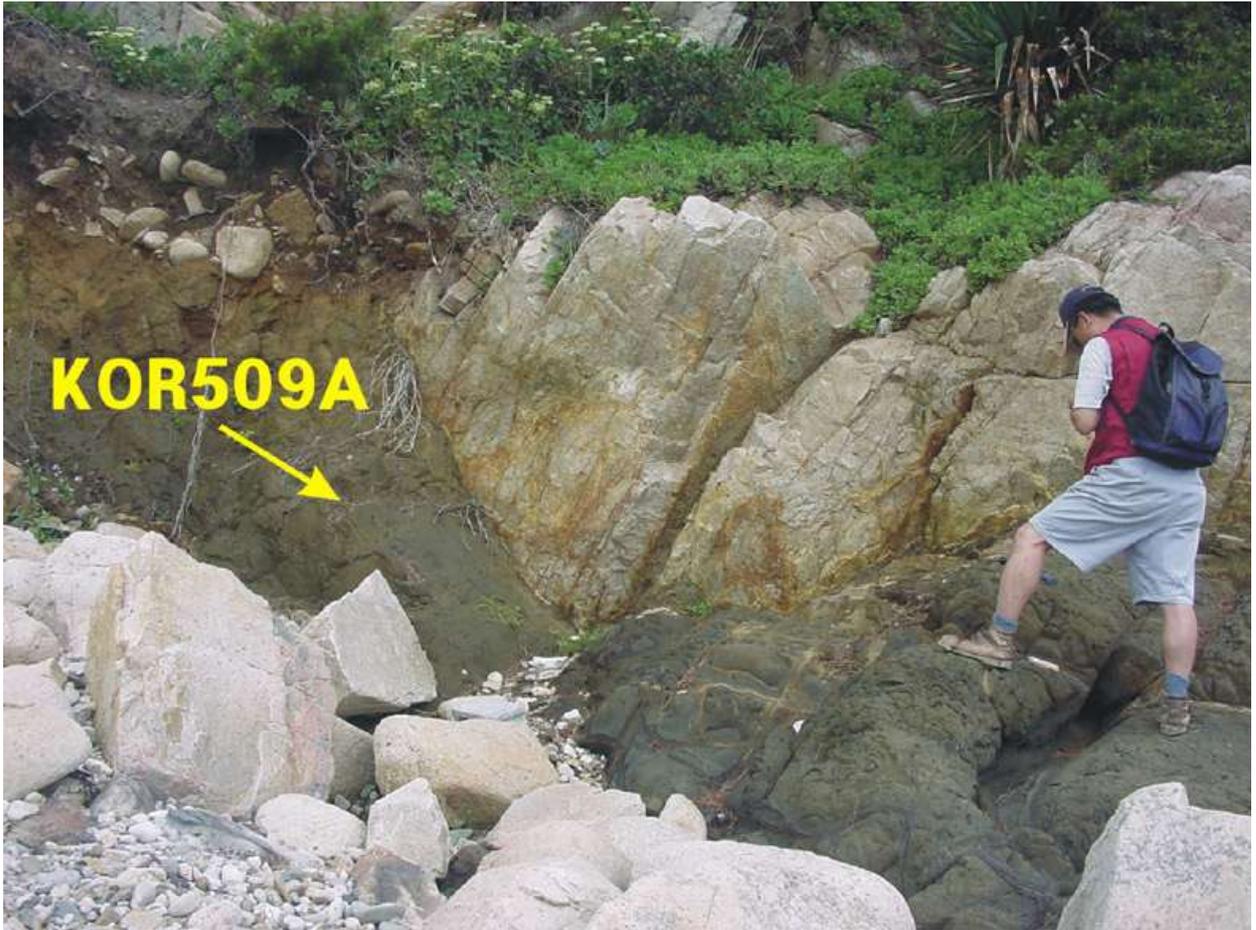
그림 2.5-137

KOR509 지역 화강암을 관입한 염기성 맥암
시료채취 지점의 야외 노두 사진

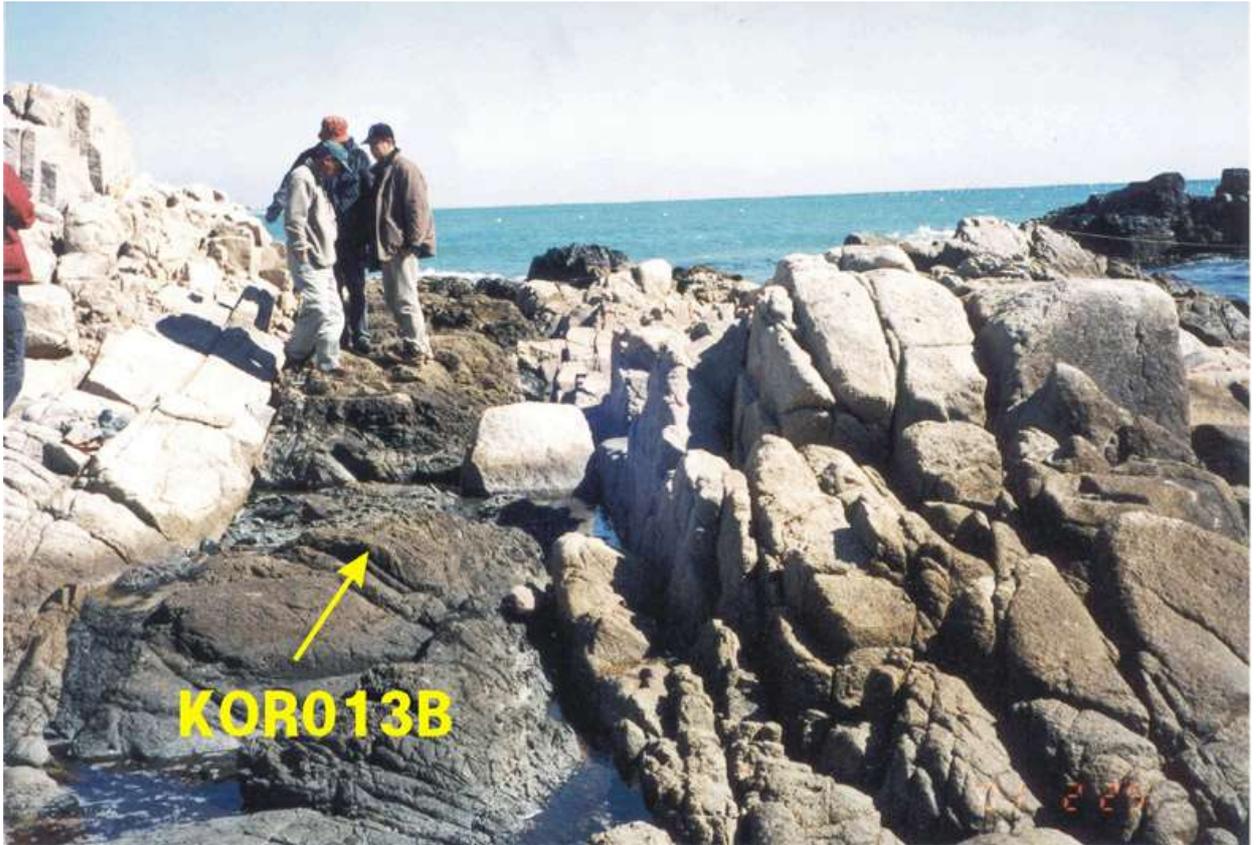
그림 2.5-138

KOR013 지역 화강암을 관입한 염기성 맥암의
시료채취 지점의 야외 노두 사진

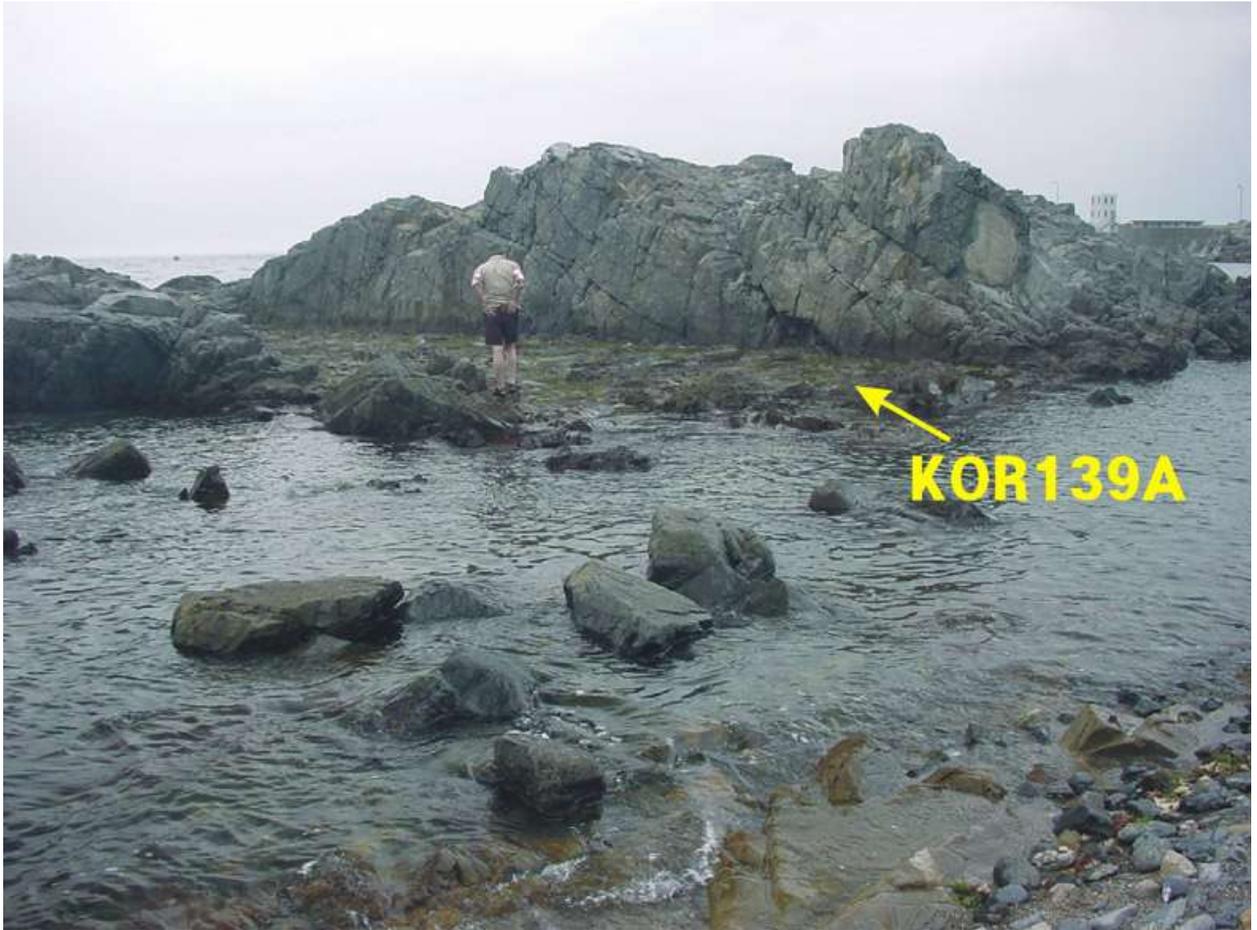
그림 2.5-139

KOR139 지역 응회암을 관입한 산성 맥암
시료채취 지점의 야외 노두 사진

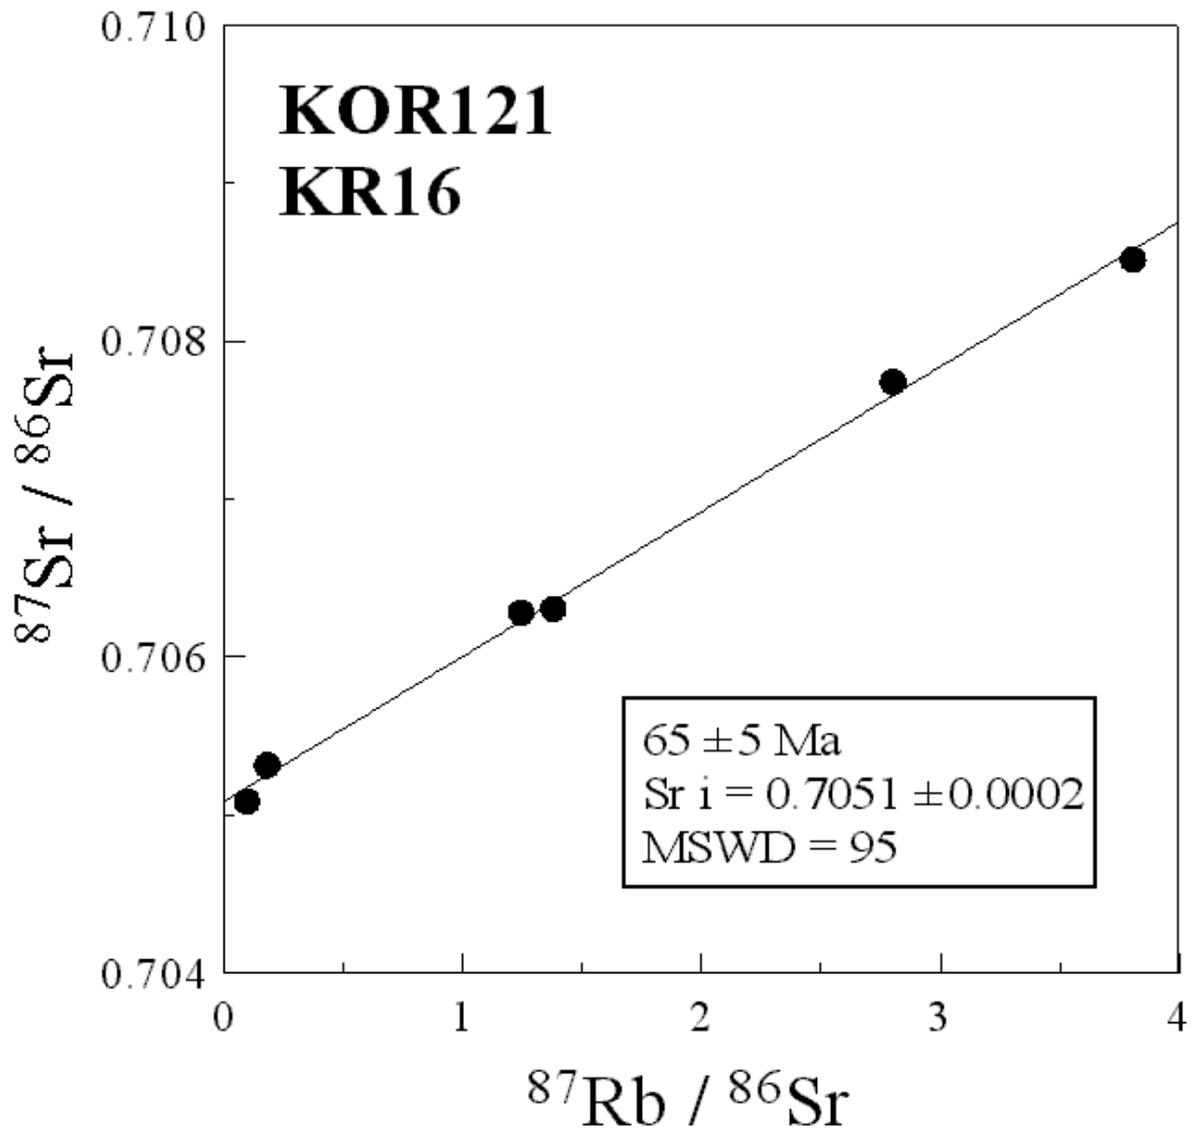
한국수력원자력주식회사 신고리 5,6호기 예비안전성분석보고서
	장안사 지역(KOR121 및 KR16) 석영안산암질 응회암의 Rb-Sr 등시선도 그림 2.5-140

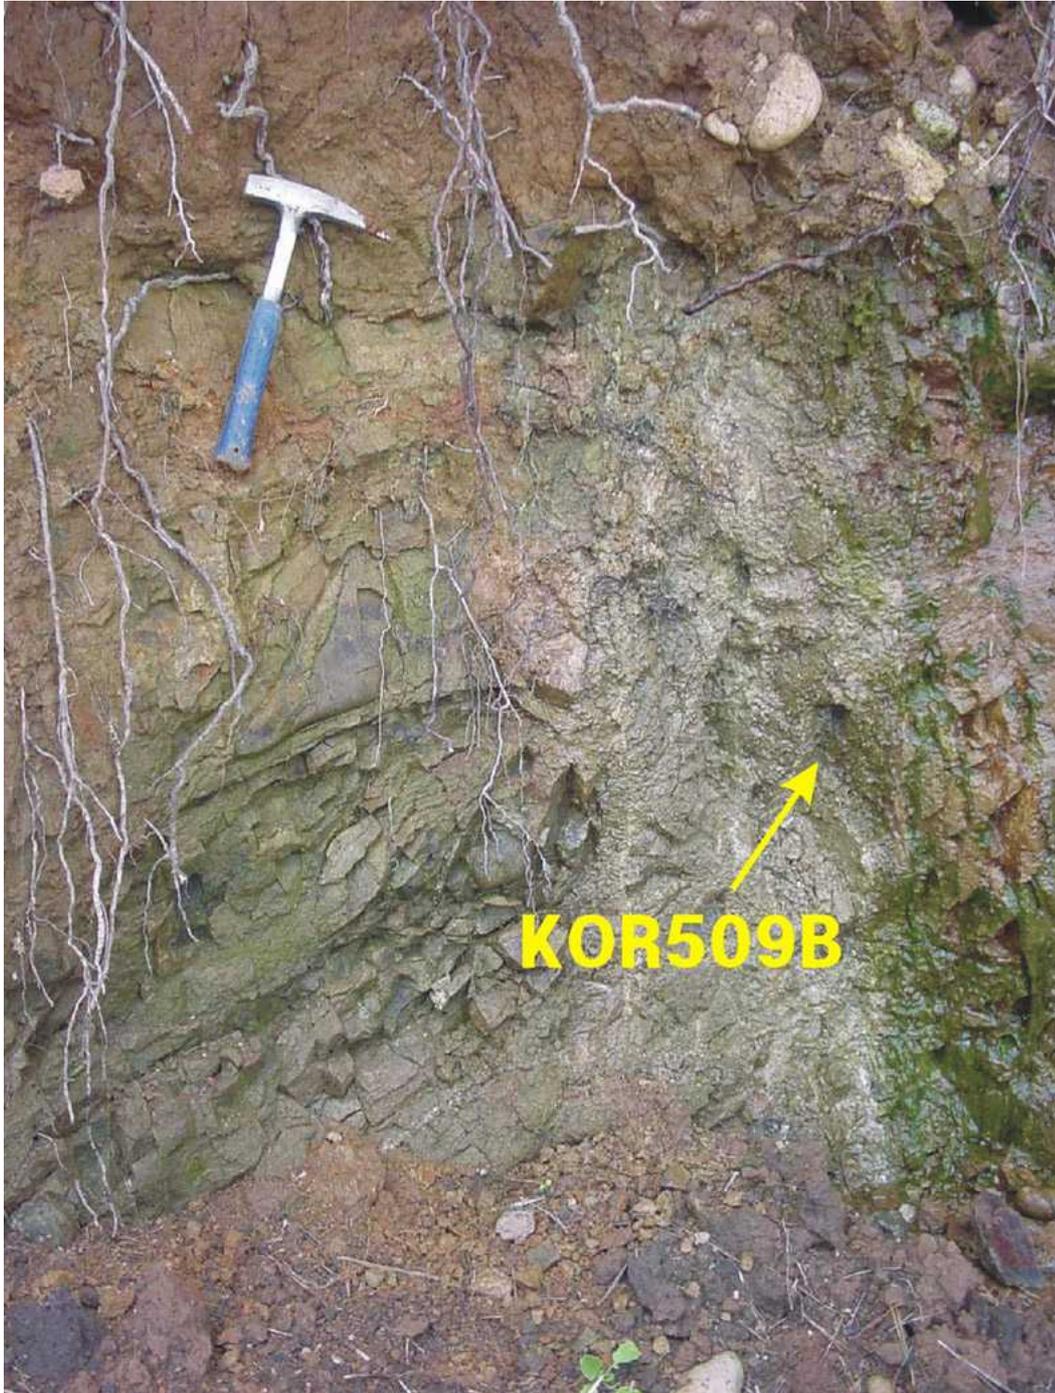
그림 2.5-142

KOR509 지역 단층대 시료채취 지점의
야외 노두 사진

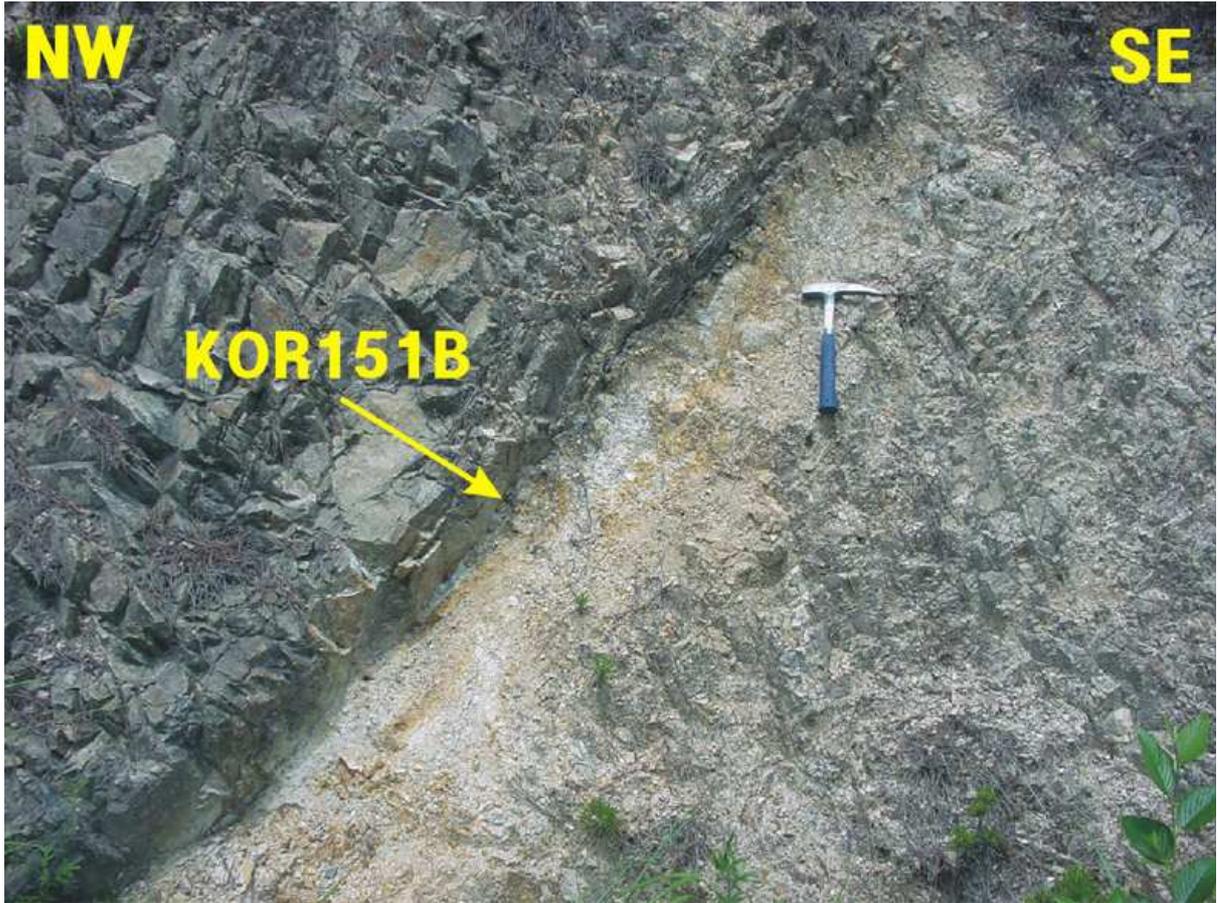
그림 2.5-143

KOR151 지역 단층대 시료채취 지점의
야외 노두 사진

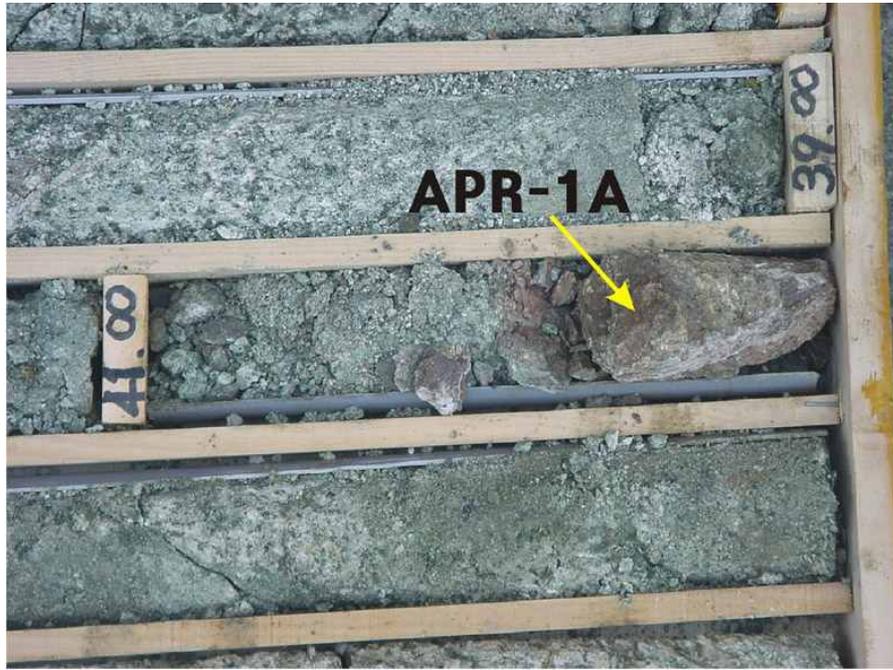
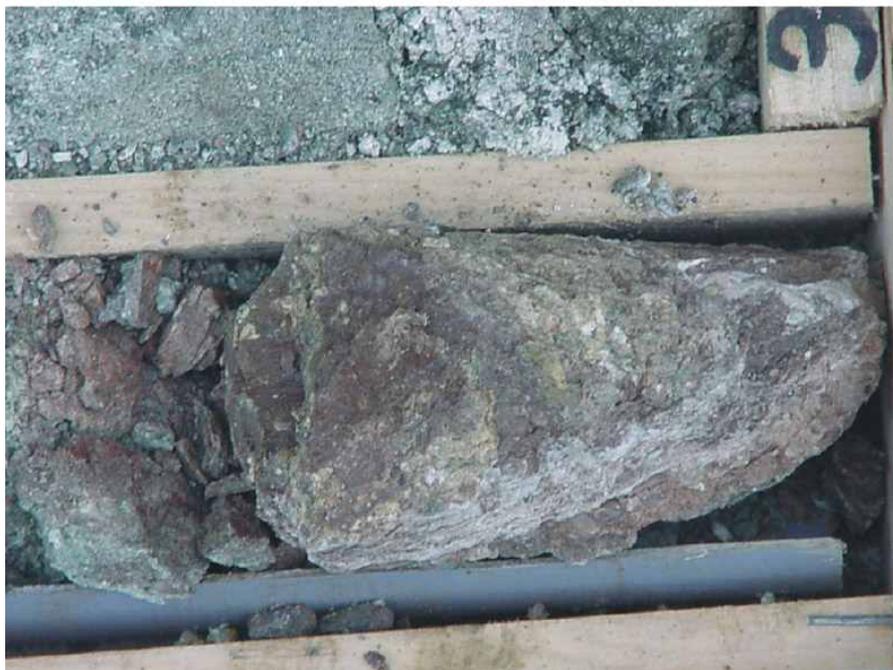
그림 2.5-144

APR-1 지점 단층비지 시료채취 지점의
코아 사진

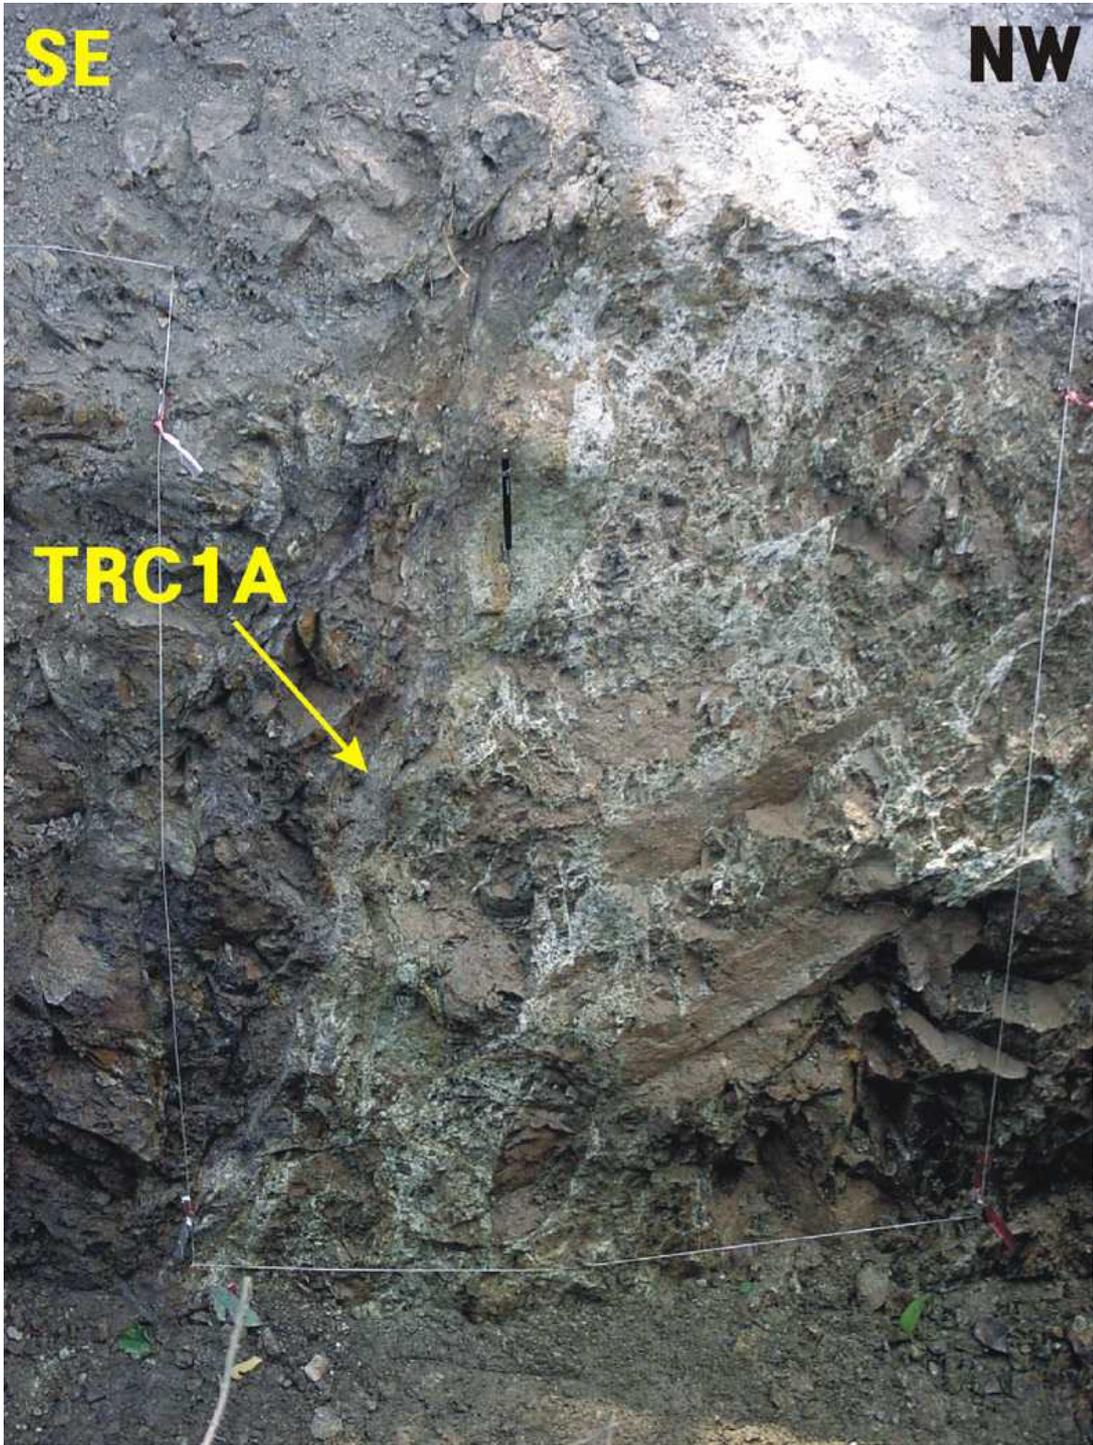
그림 2.5-145

일광단층대 트렌치 지역(TRC) 시료채취 지점의
야외 노두 사진

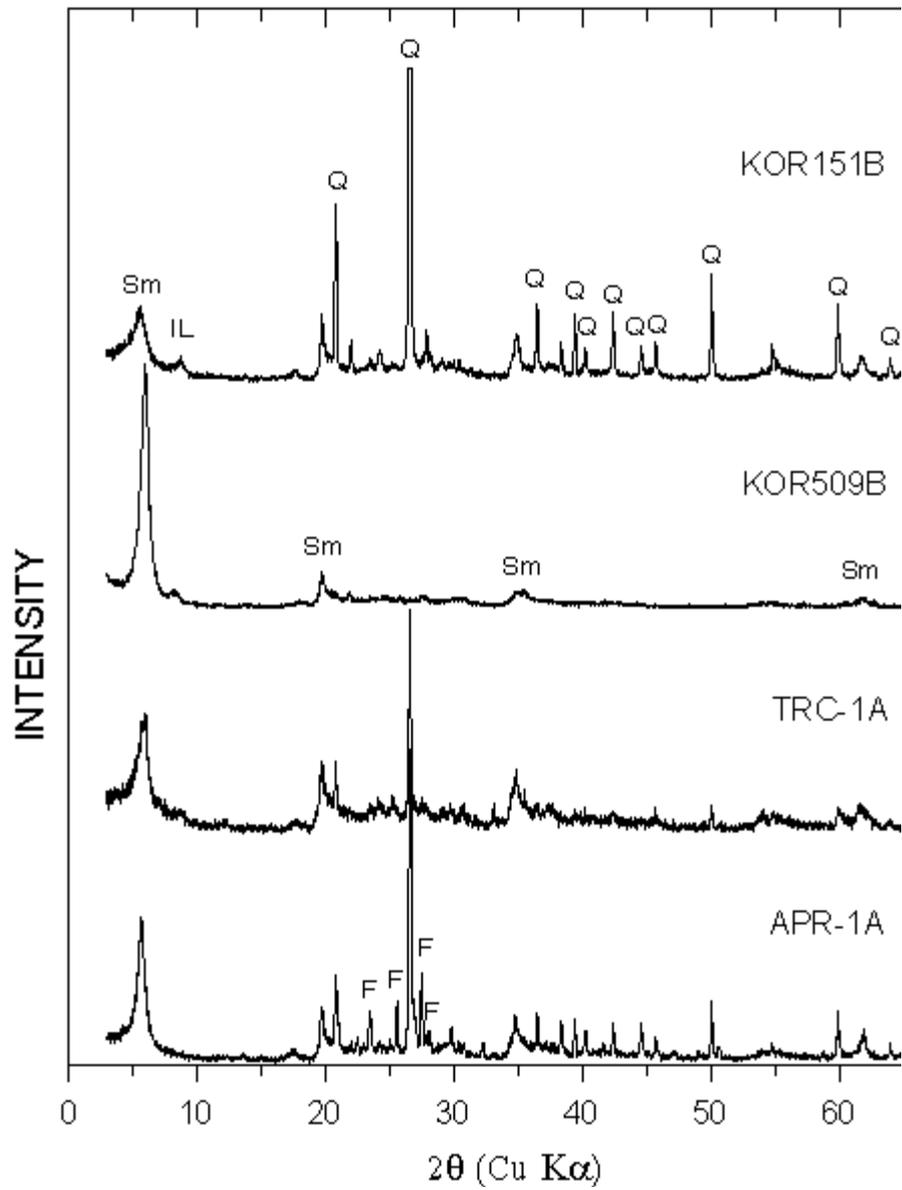
그림 2.5-146

단층비지 시료의 X-선 회절 패턴

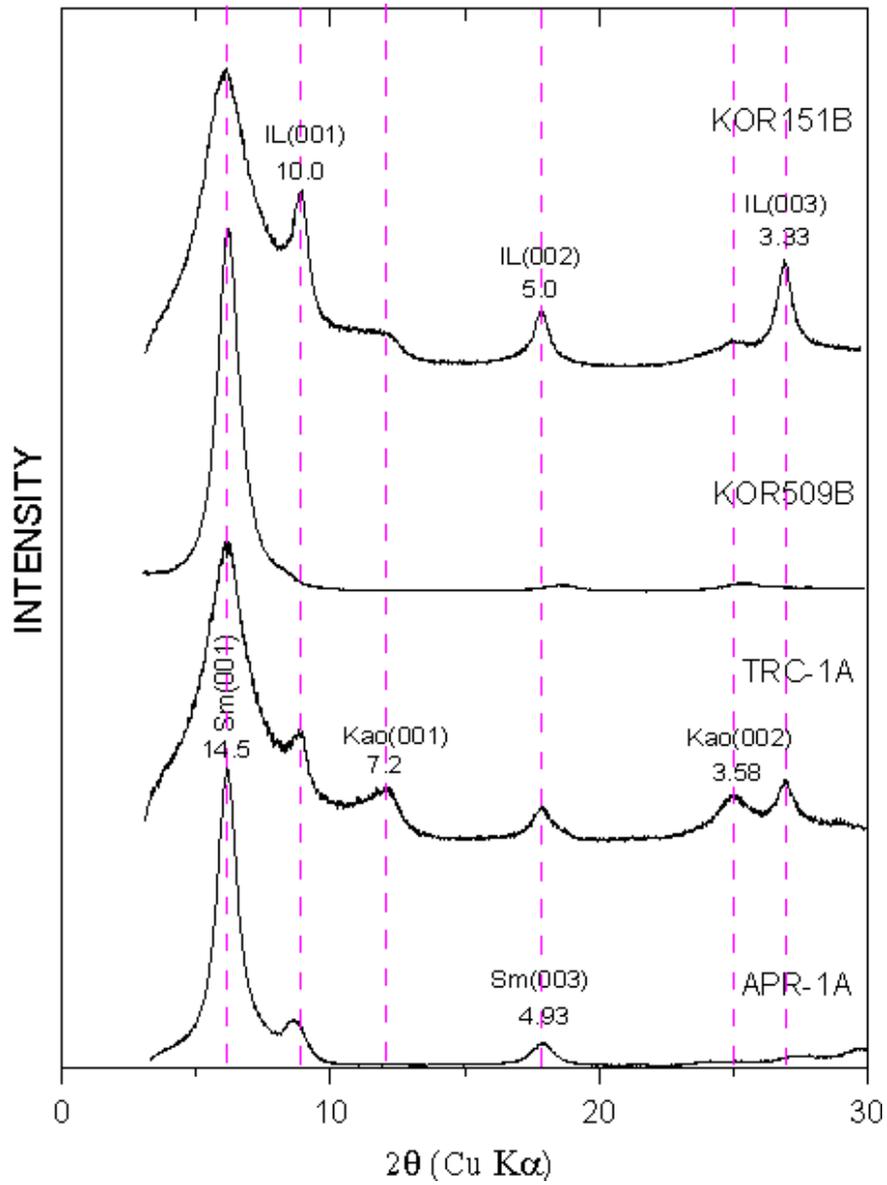
한국수력원자력주식회사 신고리 5,6호기 예비안전성분석보고서
	단층비지 시료의 0.2mm 이하 부분의 X-선 회절 패턴 그림 2.5-147
