한국수력원자력주식회사
신고리 5,6호기
예비안전성분석보고서

그림 2.5-123

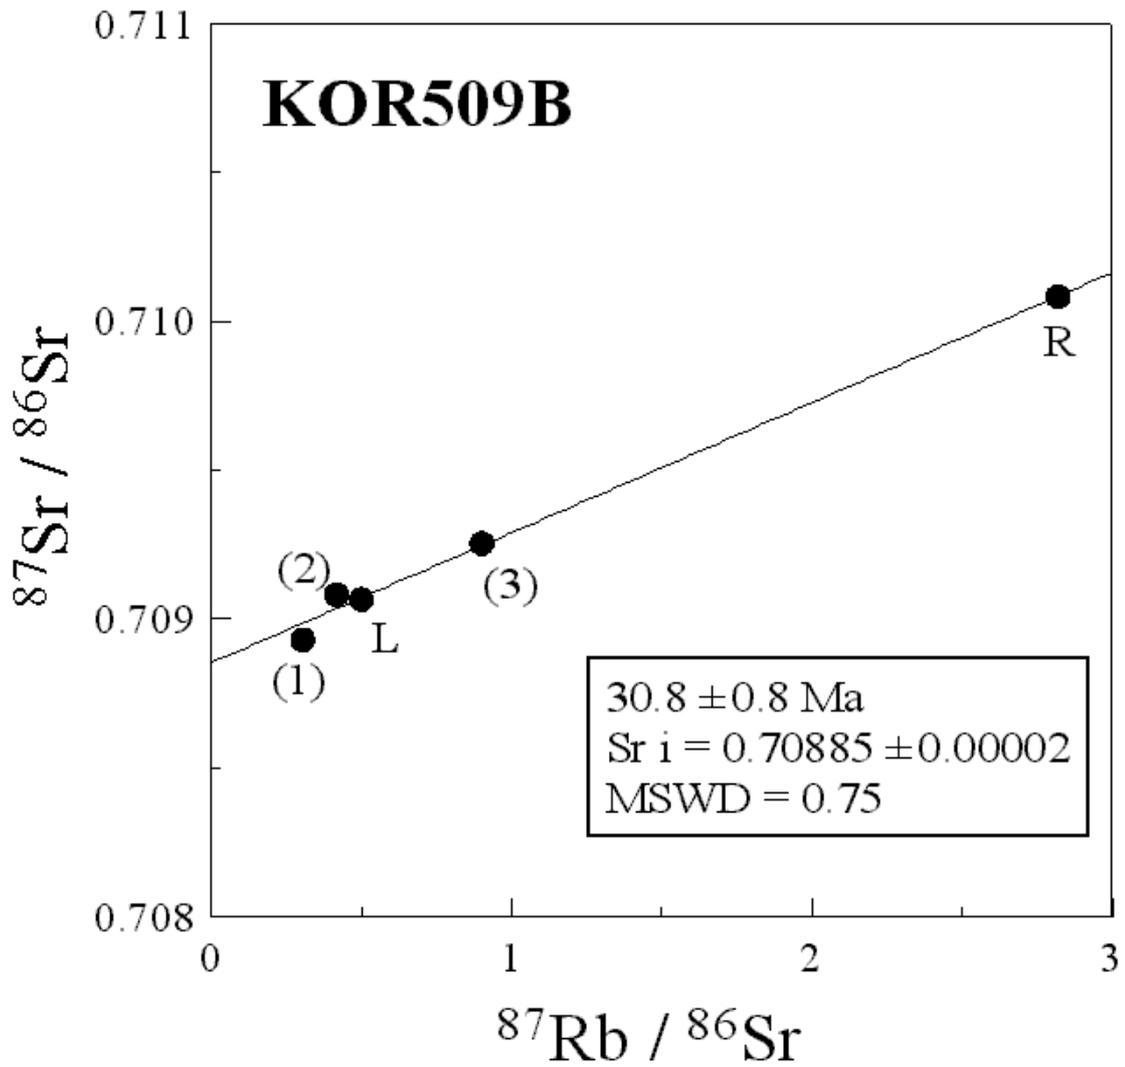
한국수력원자력주식회사 신고리 5,6호기 예비안전성분석보고서
	KOR509 단층비지 시료의 Rb-Sr 등시선도 그림 2.5-148

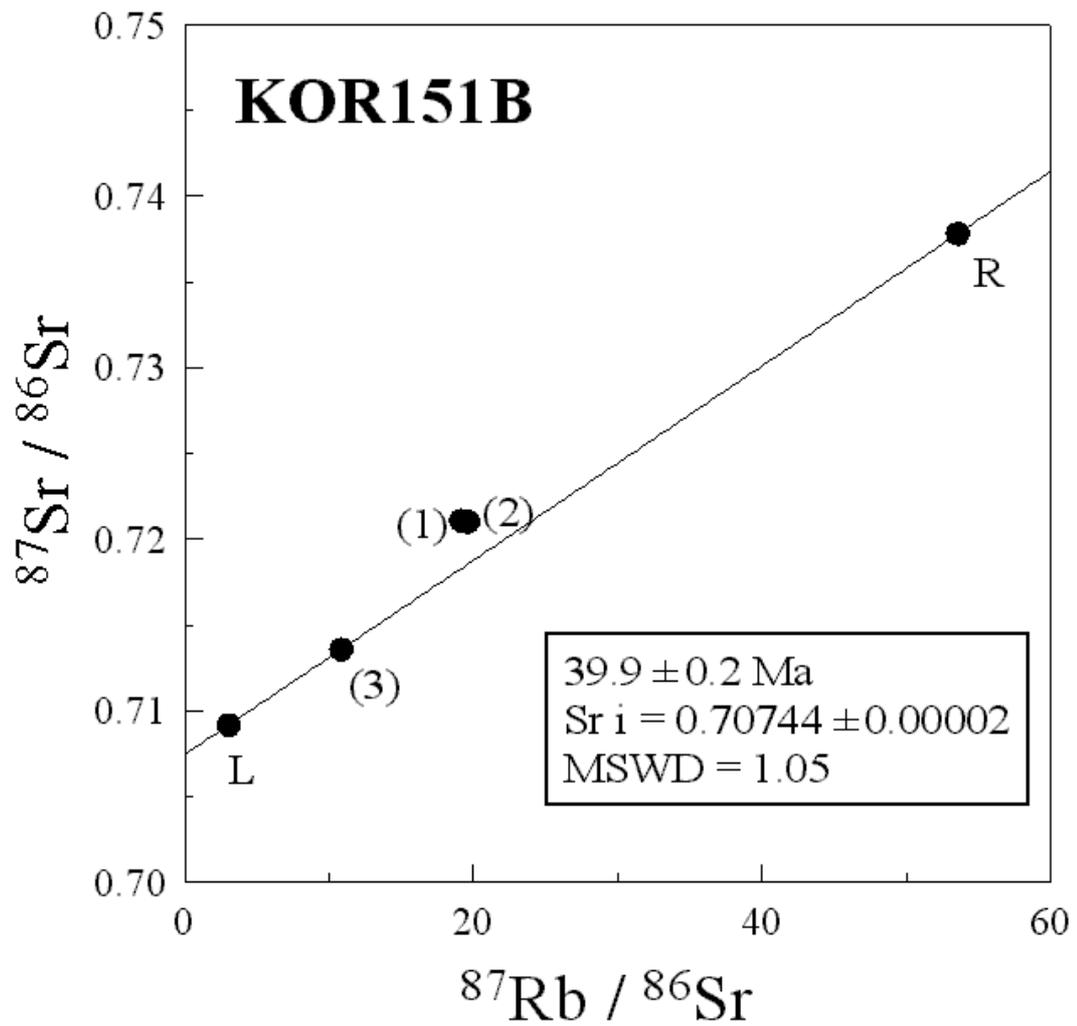
한국수력원자력주식회사 신고리 5,6호기 예비안전성분석보고서
	KOR151B 단층비지 시료의 Rb-Sr 등시선도 그림 2.5-149

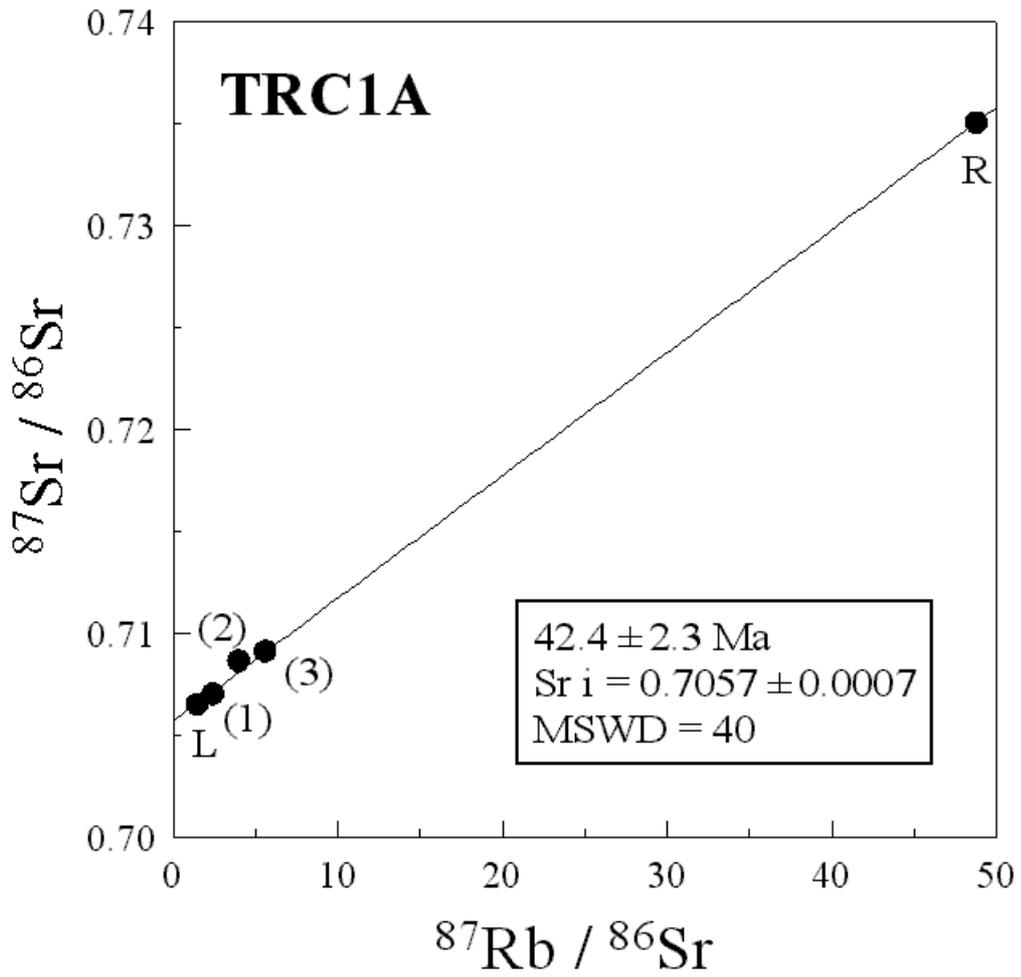
한국수력원자력주식회사 신고리 5,6호기 예비안전성분석보고서
	TRC1A 단층비지 시료의 Rb-Sr 등시선도 그림 2.5-150

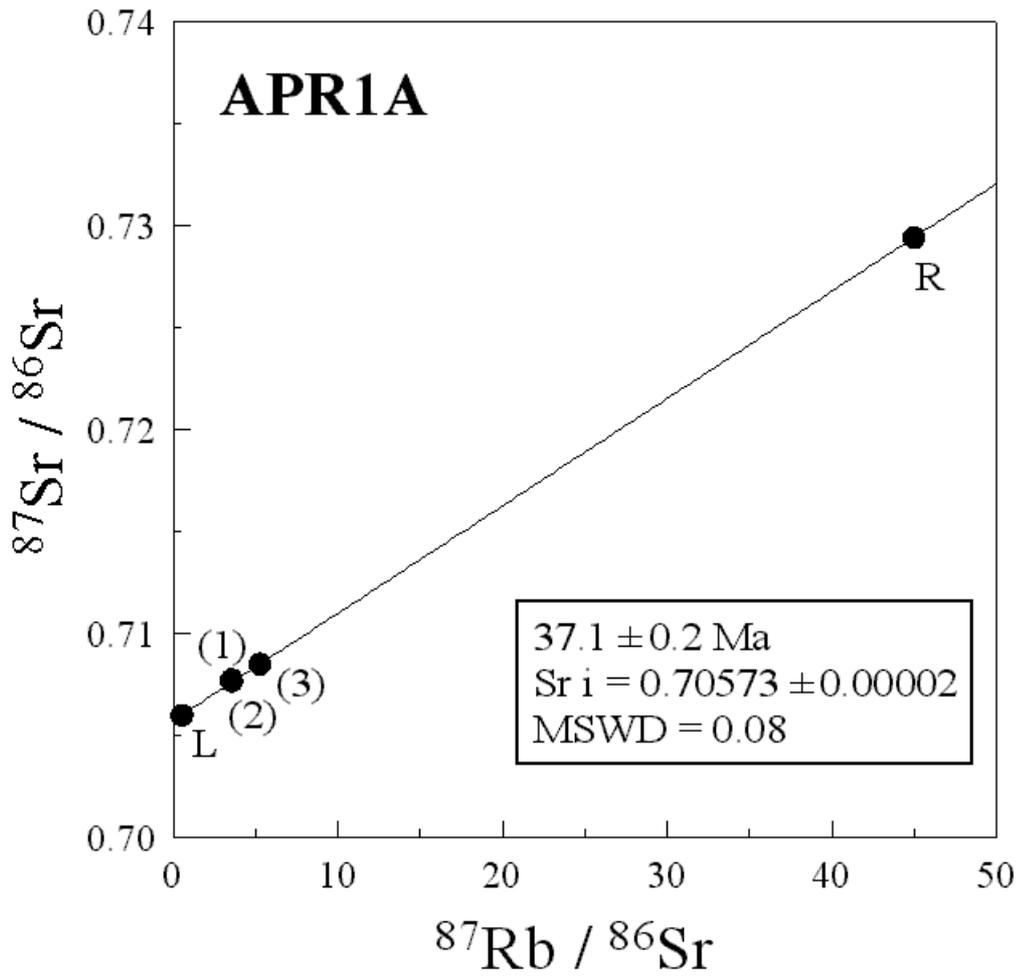
한국수력원자력주식회사 신고리 5,6호기 예비안전성분석보고서
	APR1A 단층비지 시료의 Rb-Sr 등시선도 그림 2.5-151

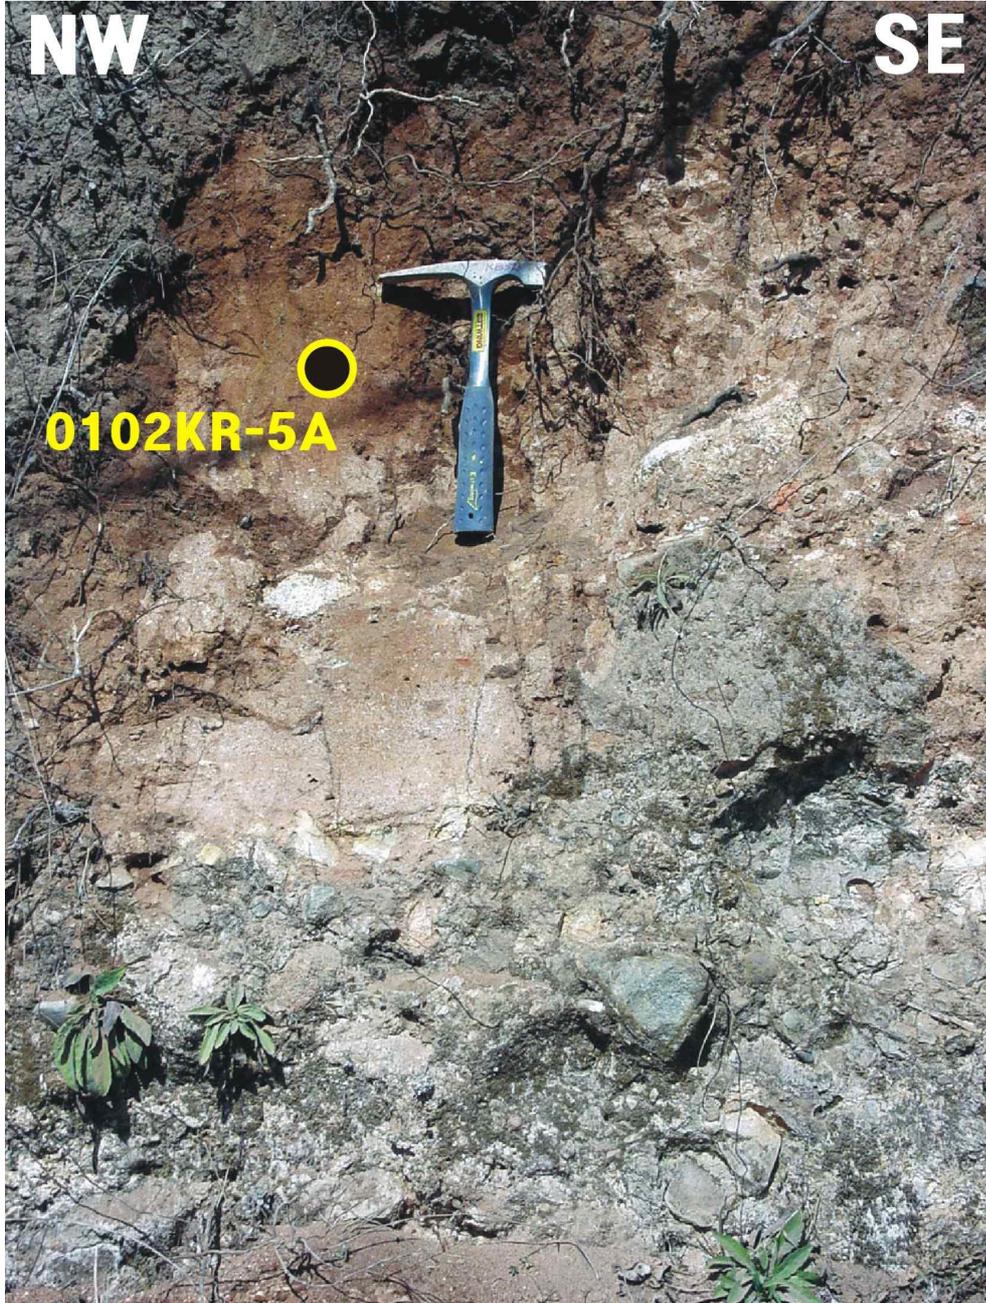
그림 2.5-152

KR5 지역 해안단구 시료채취 지점의
야외 노두 사진

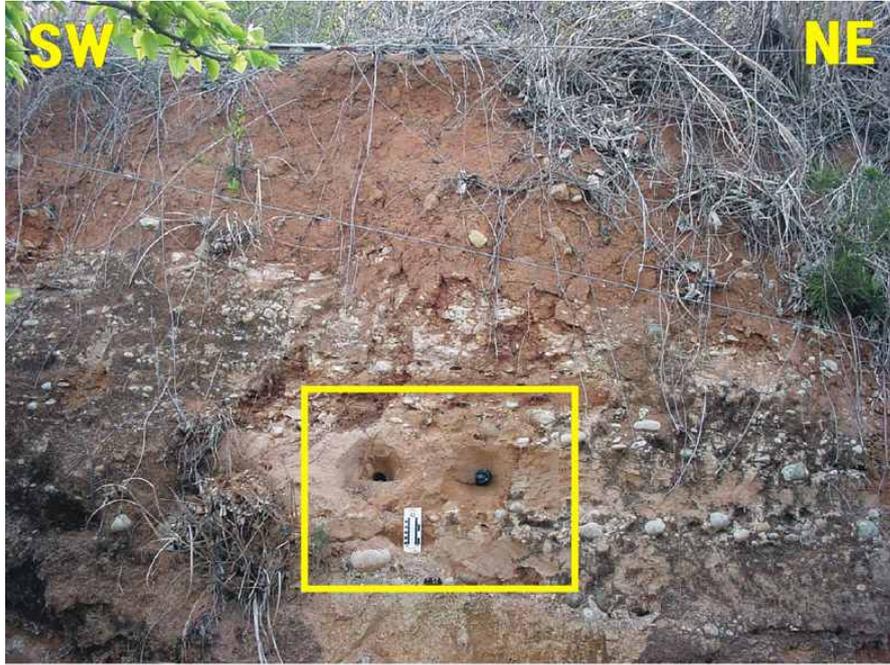
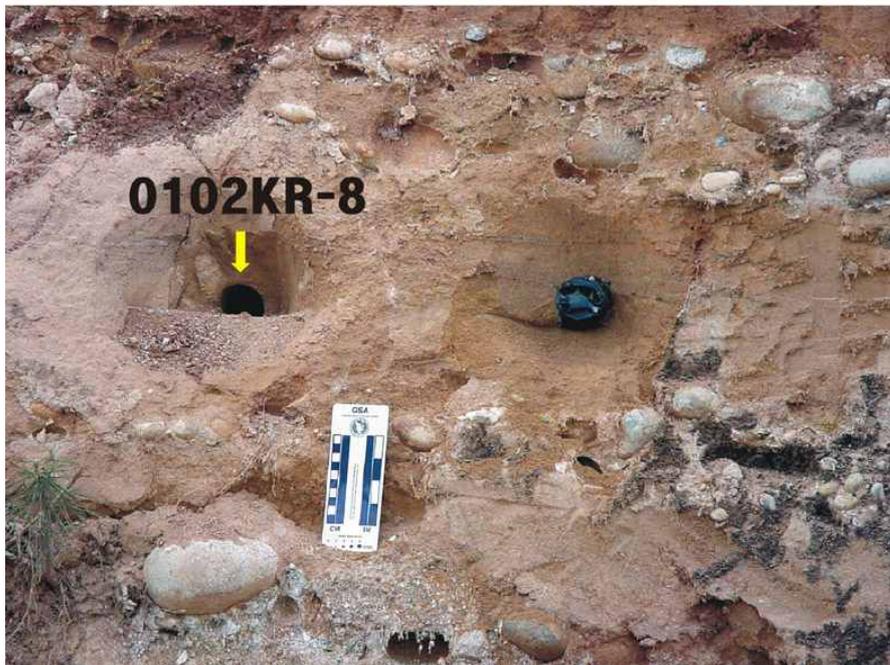
<p>한국수력원자력주식회사 신고리 5,6호기 예비안전성분석보고서</p>
<p>KR8 지역 해안단구 시료채취 지점의 야외 노두 사진</p> <p>그림 2.5-153</p>

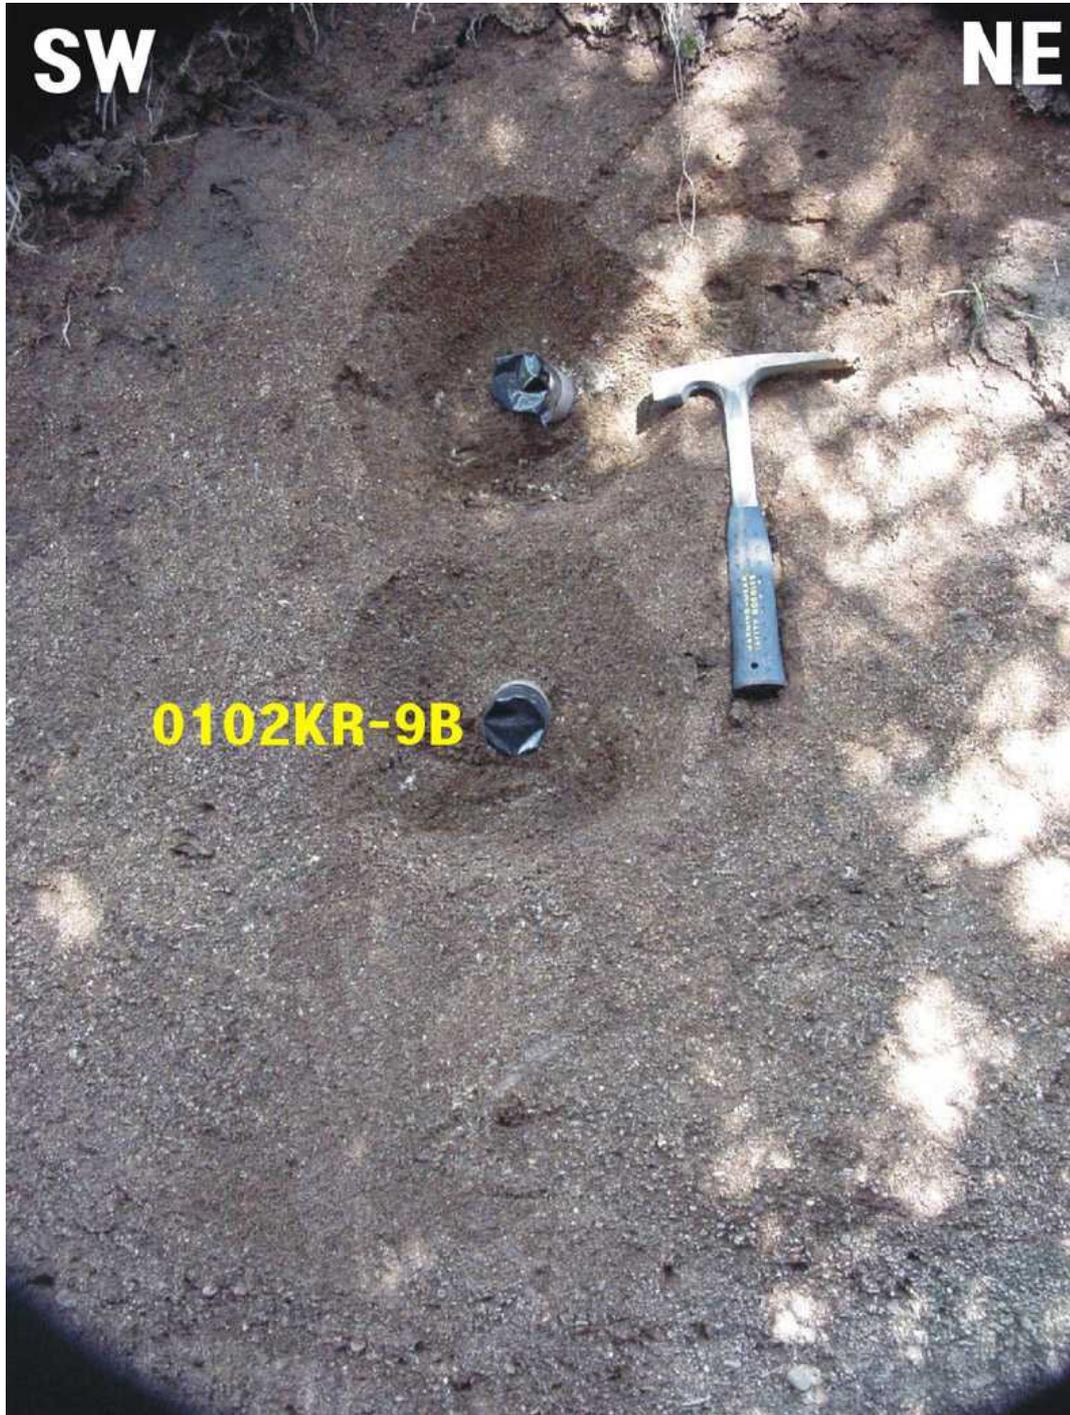
<p>한국수력원자력주식회사 신고리 5,6호기 예비안전성분분석보고서</p>
<p>KR9 지역 해안단구 시료채취 지점의 야외 노두 사진</p> <p>그림 2.5-154</p>

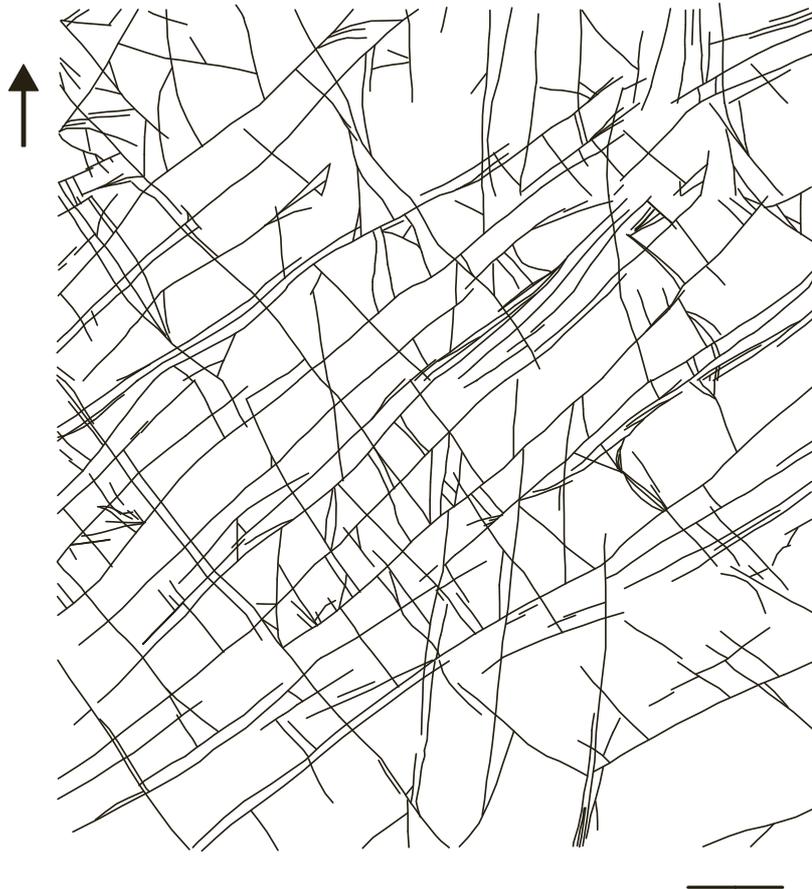
그림 2.5-158

KOR203 노두의 절리 격자도와 장미도

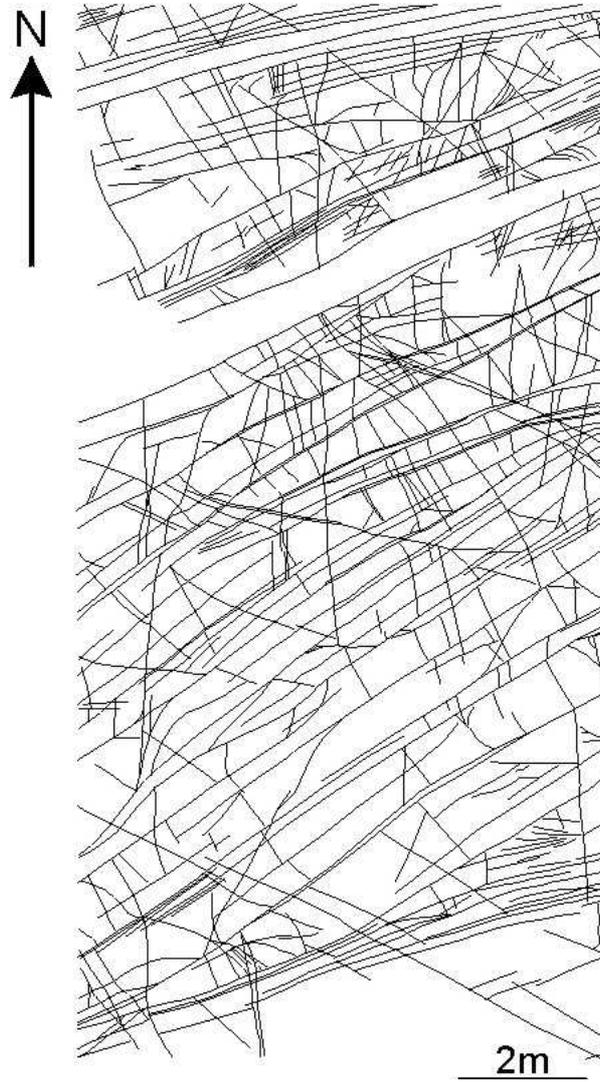
<p>한국수력원자력주식회사 신고리 5,6호기 예비안전성분석보고서</p>
<p>KOR205 노두의 절리 격자도와 장미도</p> <p>그림 2.5-159</p>

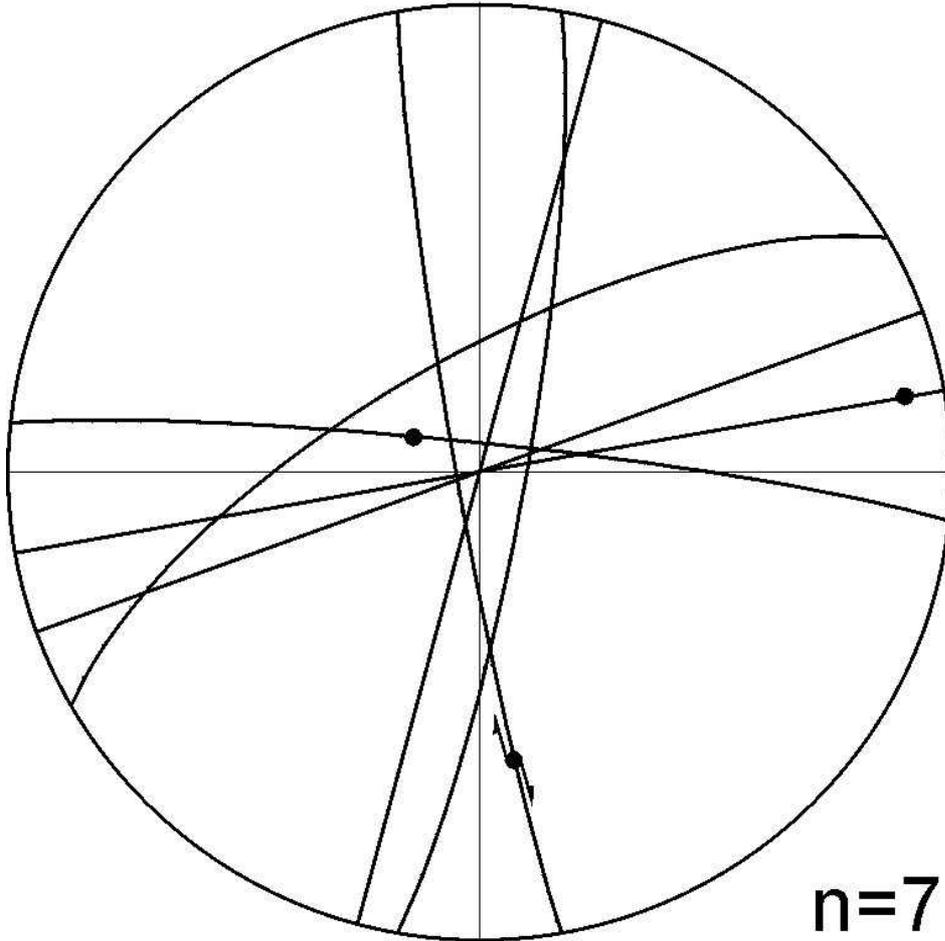
한국수력원자력주식회사 신고리 5,6호기 예비안전성분석보고서
반경 1 km 지역 단층면과 단층조선의 입체투영도	
그림 2.5-160

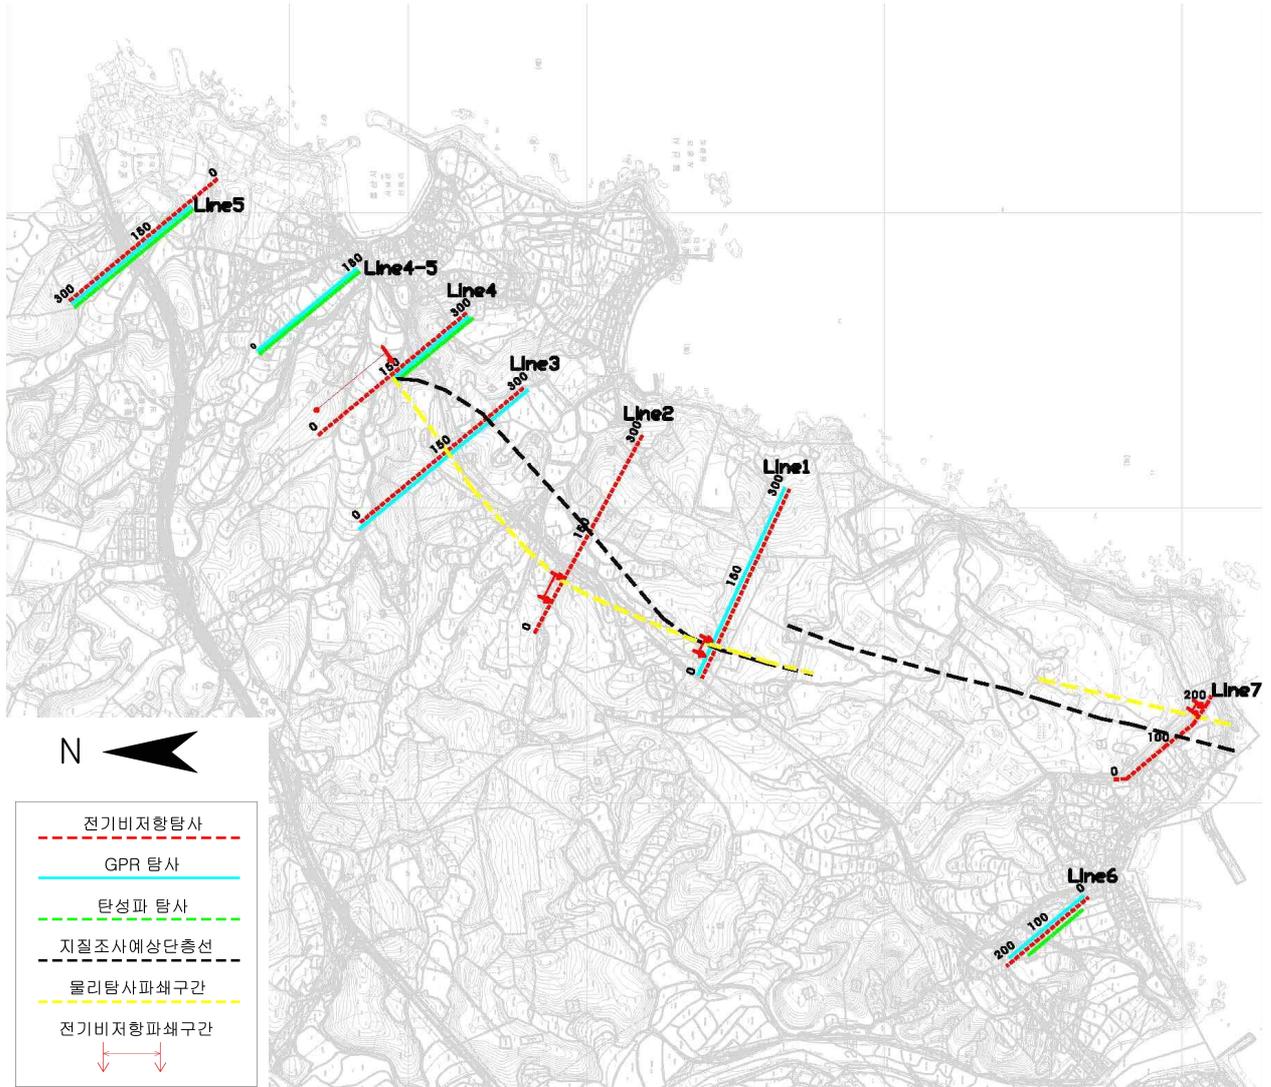
그림 2.5-161

비학 1, 2, 3 구조선에 대한 지구물리탐사
측선도 및 예상 단층선

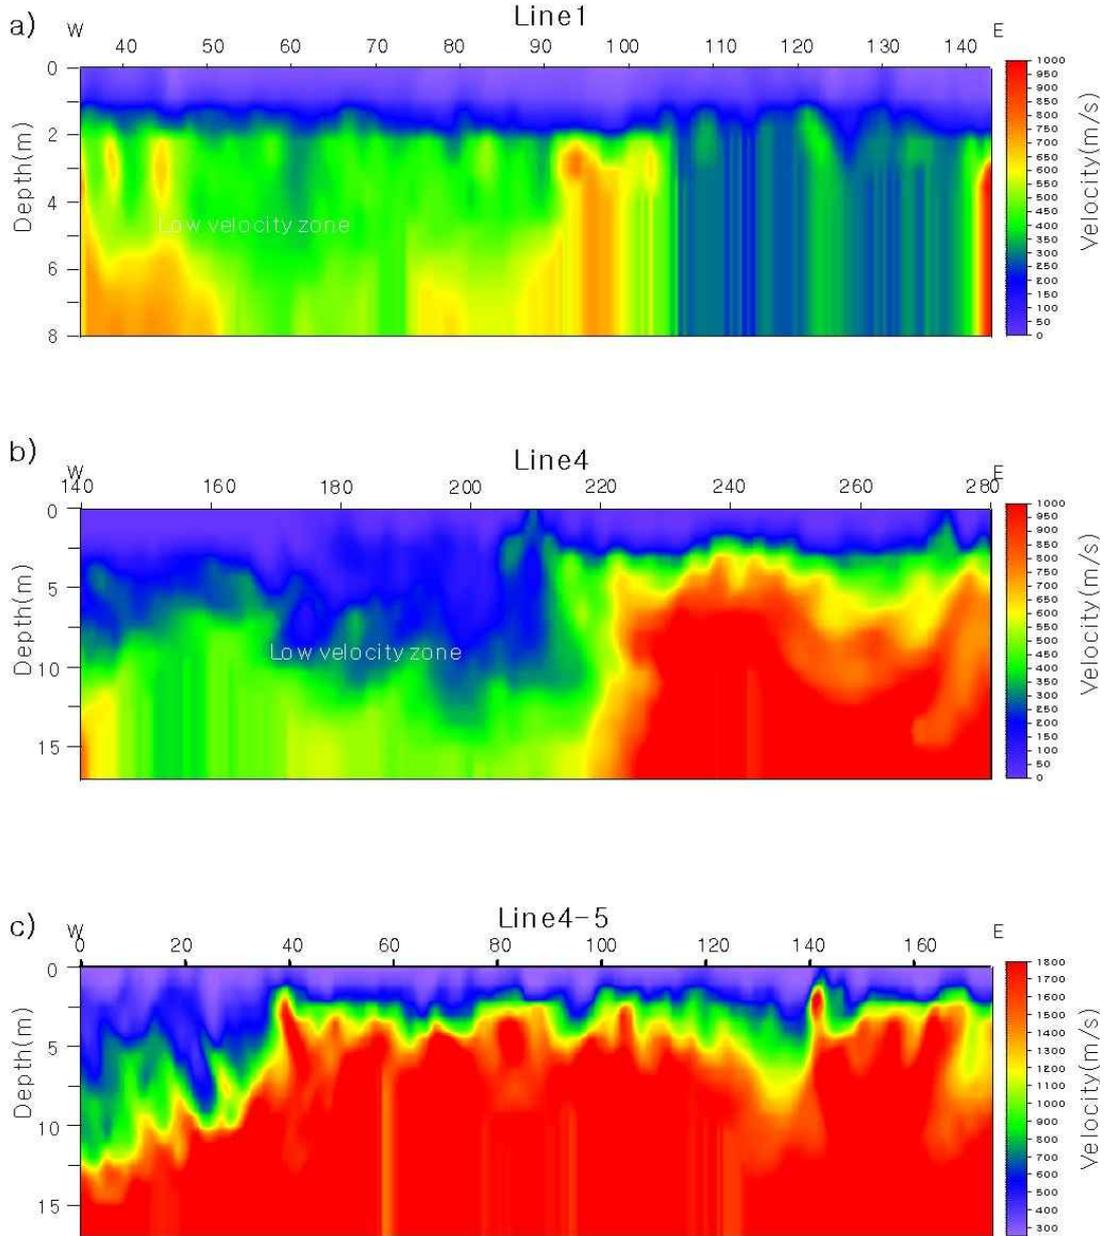
한국수력원자력주식회사 신고리 5,6호기 예비안전성분석보고서
비학 구조선 탄성과탐사 결과 단면도	
그림 2.5-163 (2 중 1)

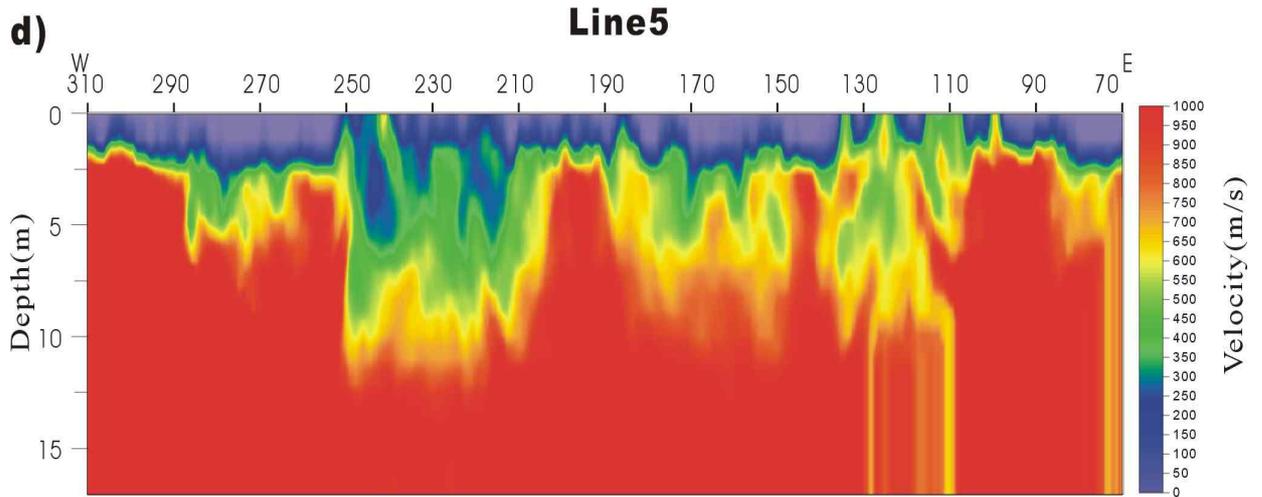
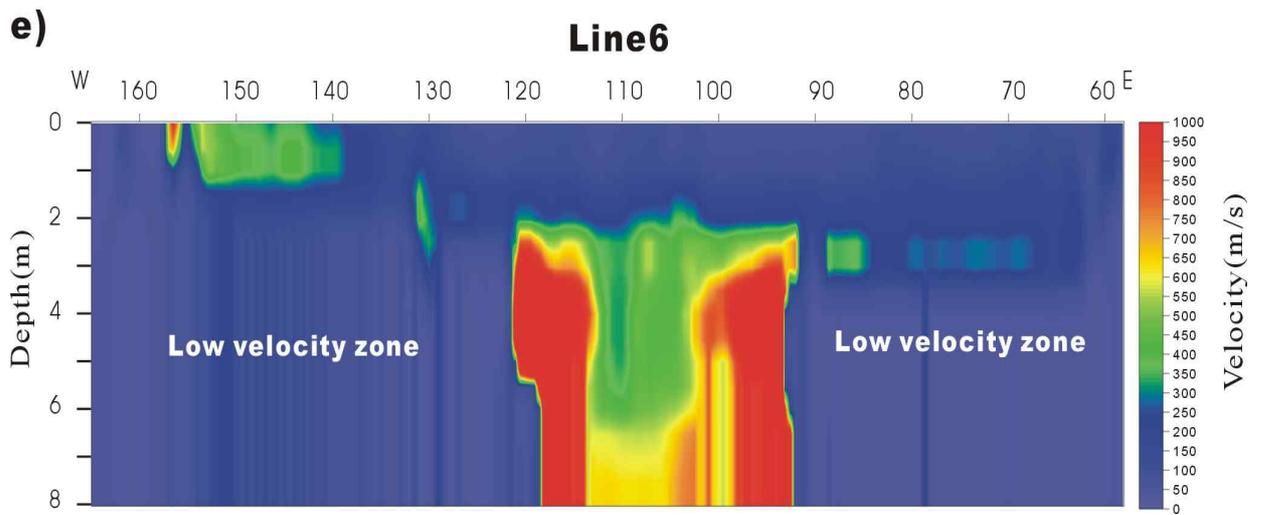
<p>한국수력원자력주식회사 신고리 5,6호기 예비안전성분석보고서</p>
<p>비학 구조선 탄성과탐사 결과 단면도</p> <p>그림 2.5-163 (2 중 2)</p>

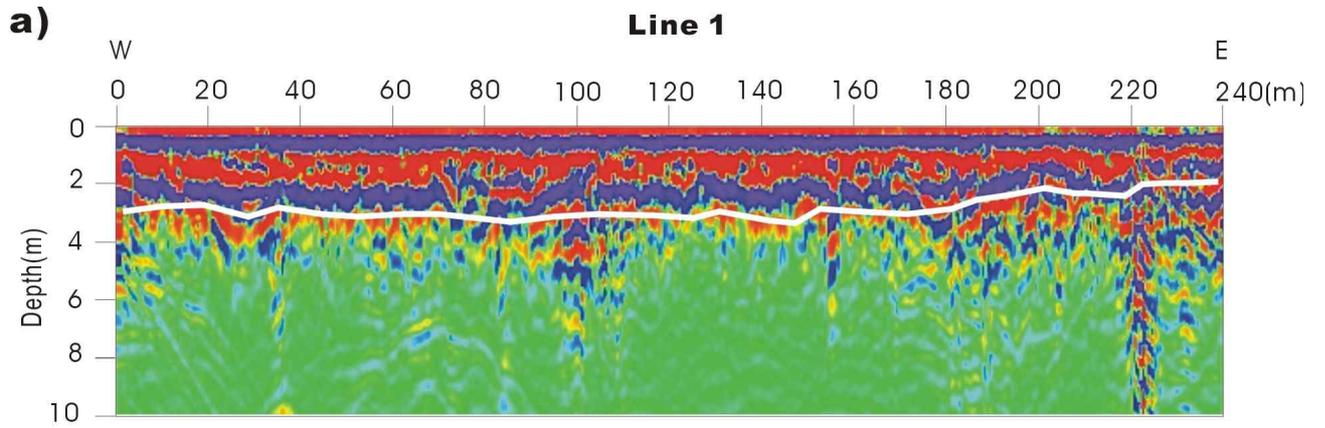
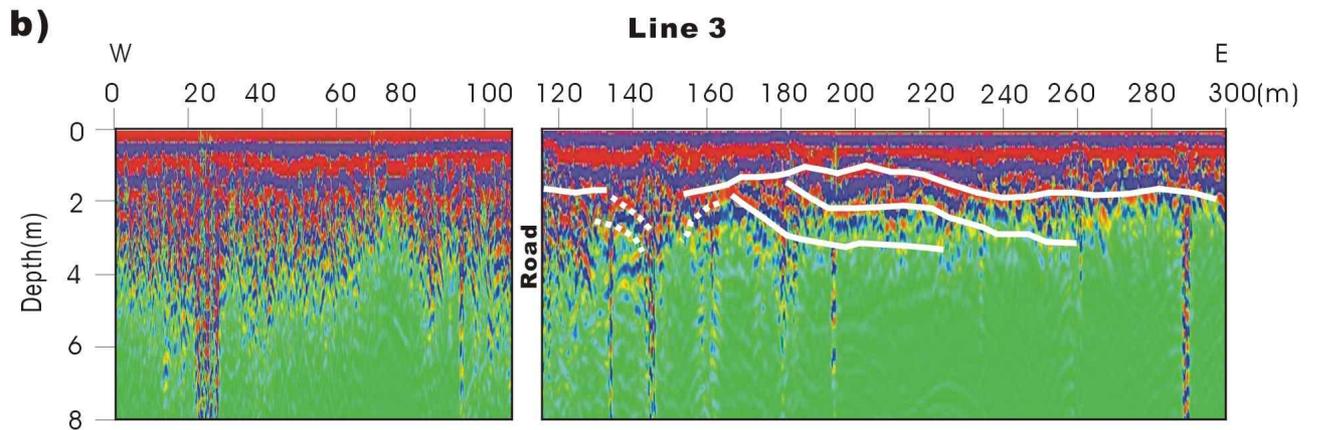
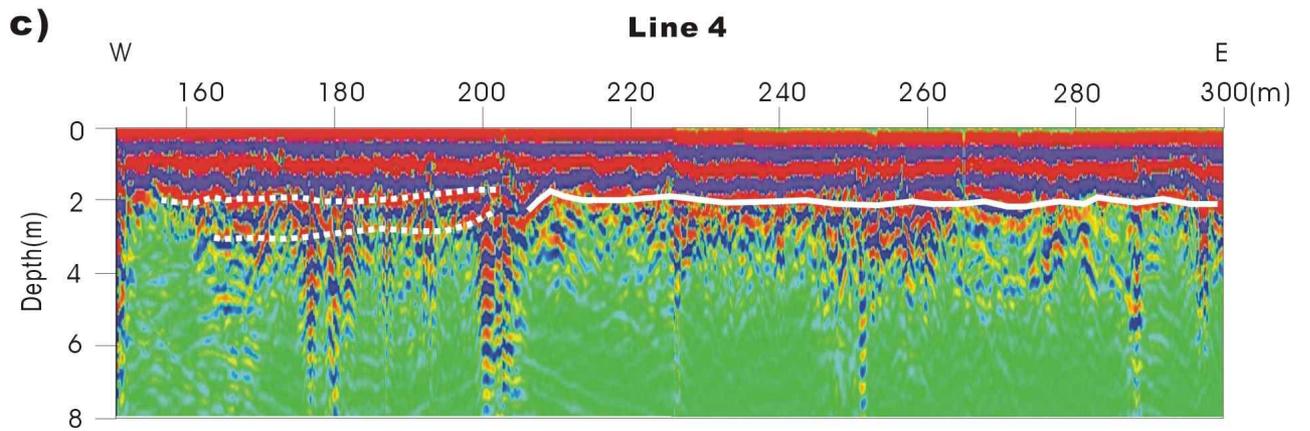
한국수력원자력주식회사 신고리 5,6호기 예비안전성분석보고서
	비학 구조선 지하투과 레이다탐사 결과 단면도 그림 2.5-164 (2 중 1)

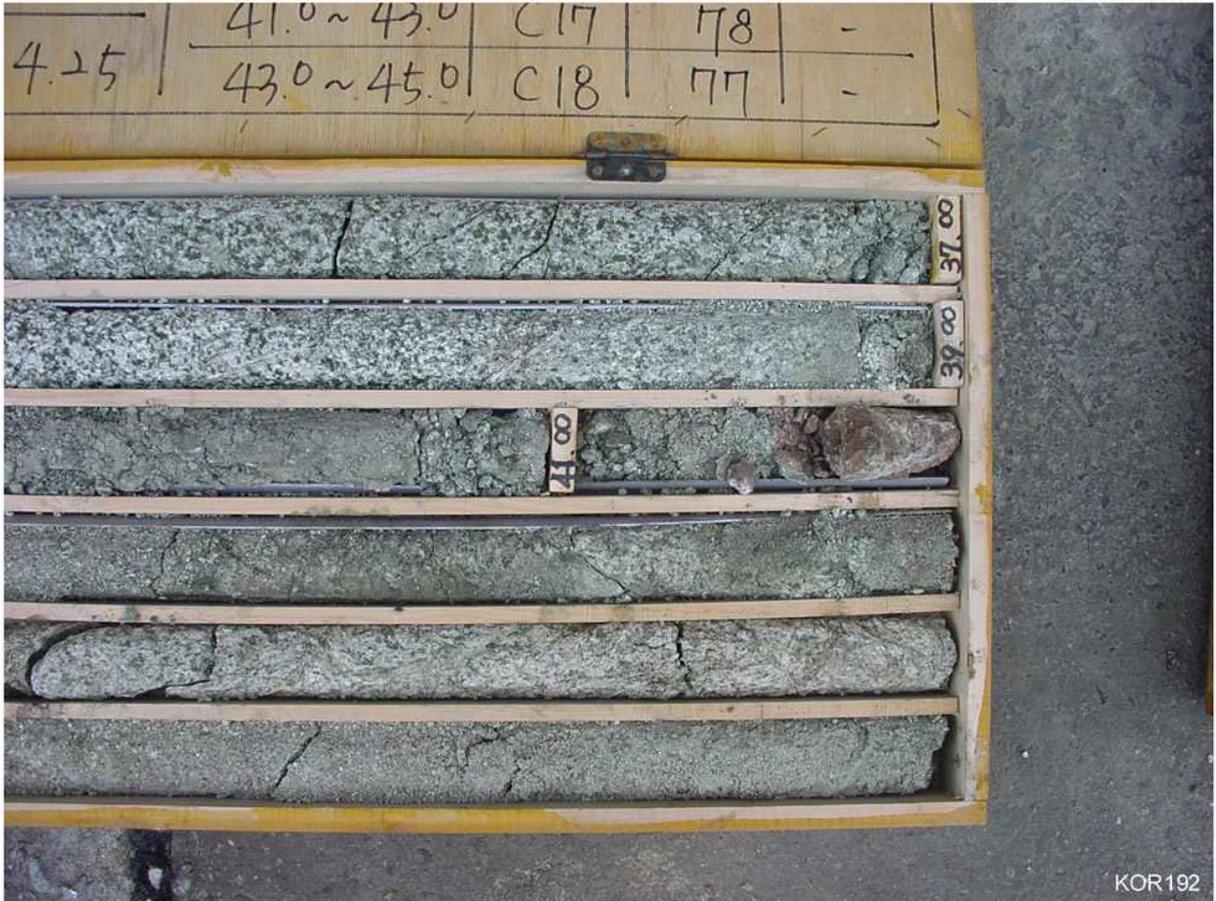
그림 2.5-165

APR-1 시추공(KOR192)의 각점석 화강암
 코아시료

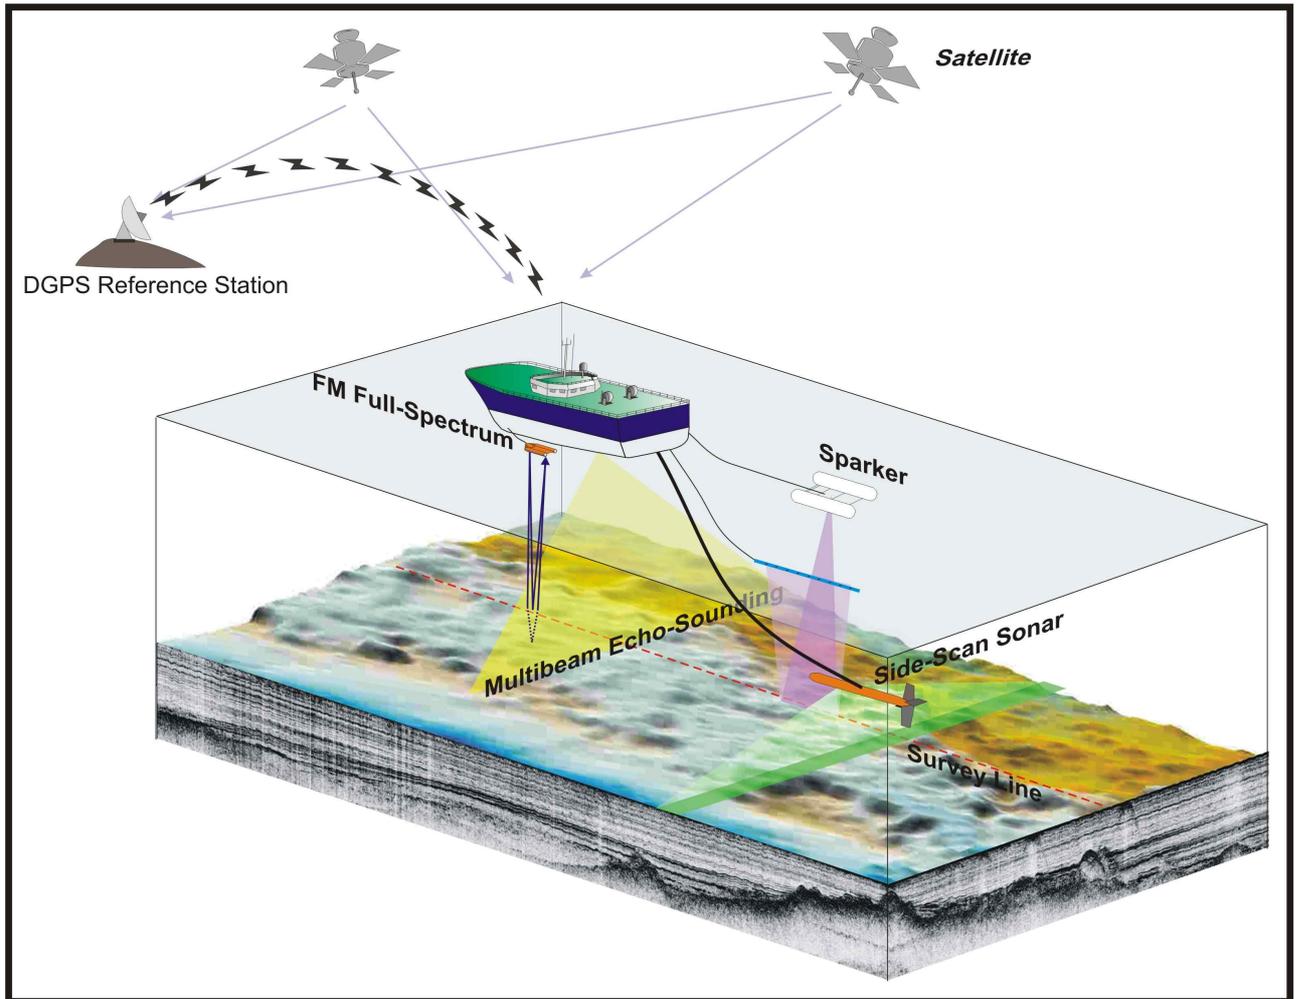
<p>한국수력원자력주식회사 신고리 5,6호기 예비안전성분석보고서</p>
<p>해양물리탐사 모식도</p> <p>그림 2.5-171</p>

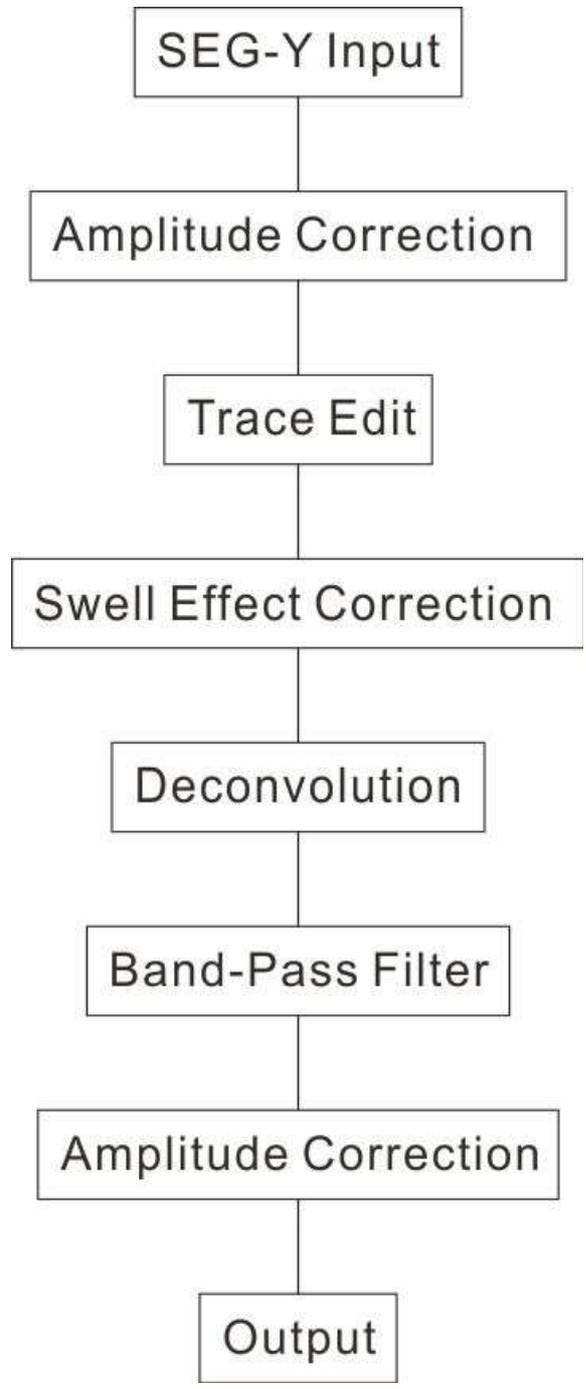
한국수력원자력주식회사 신고리 5,6호기 예비안전성분석보고서
반사법 탄성파 자료처리 흐름도 그림 2.5-176

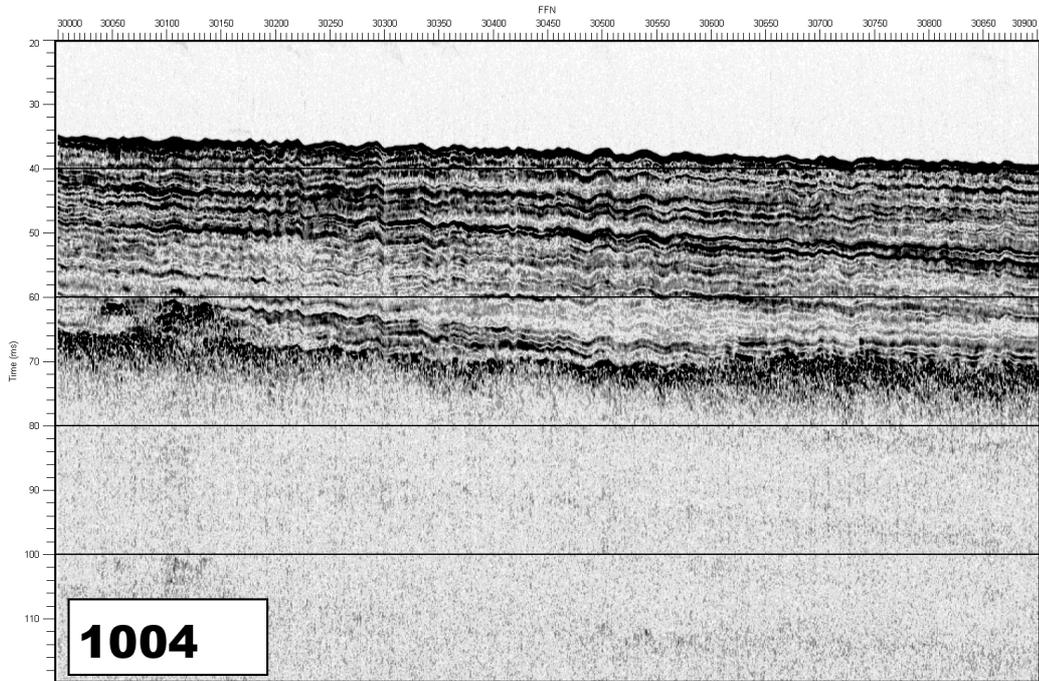
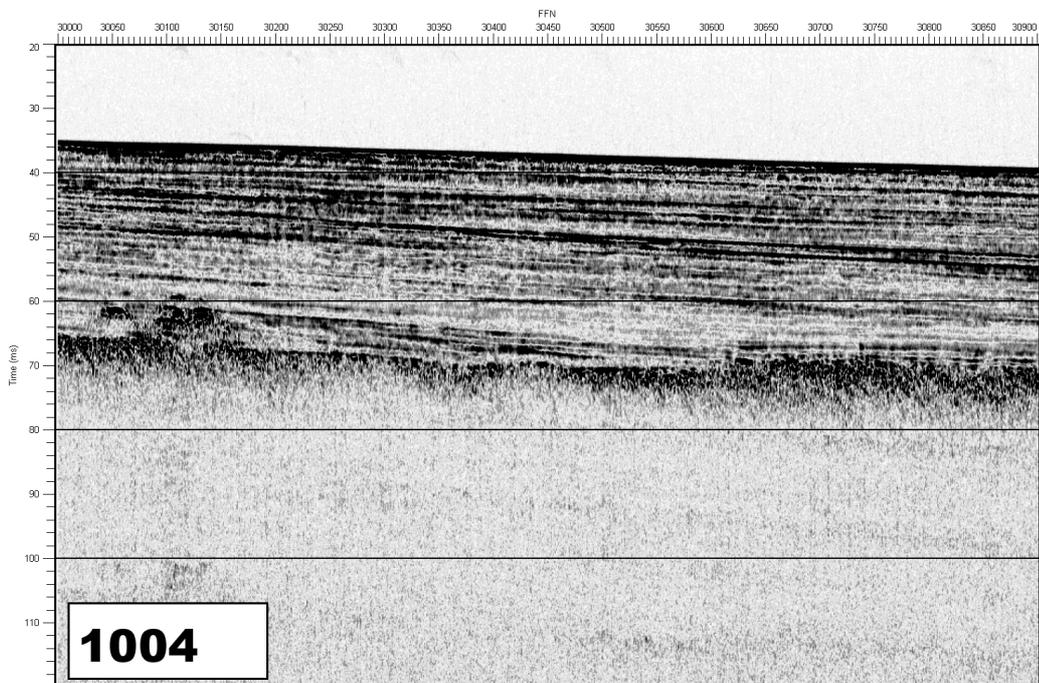
그림 2.5-177

(a) 너울 효과 제거 전

(b) 너울 효과 제거 후

고분해능 탄성파자료 처리(너울효과 제거)

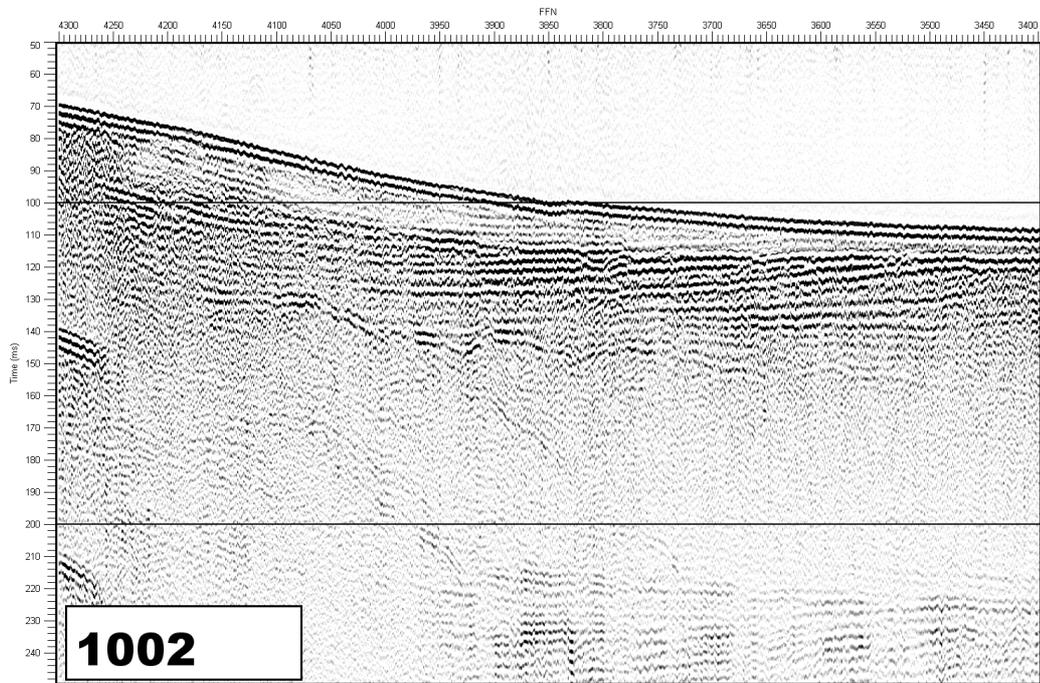
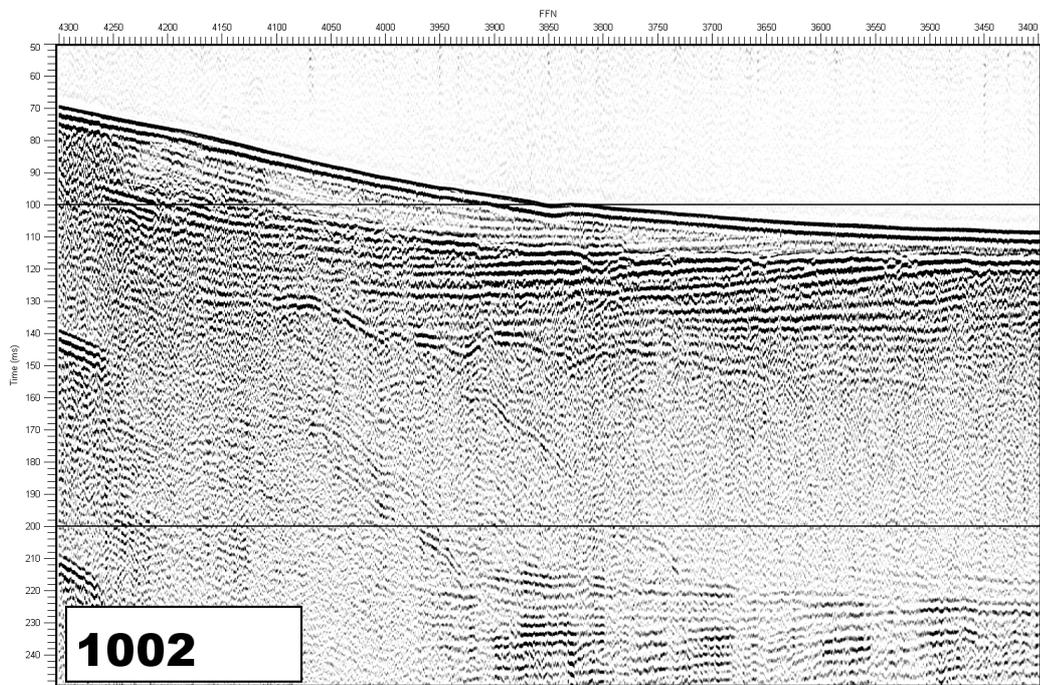
(a) 너울 효과 제거 전

(b) 너울 효과 제거 후

한국수력원자력주식회사 신고리 5,6호기 예비안전성분석보고서
	스파커 탄성파자료 처리(너울효과 제거) 그림 2.5-178
