제 145회 원자력 안전메시지

계통 및 기기내 이물질 유입방지

표준정비-9022

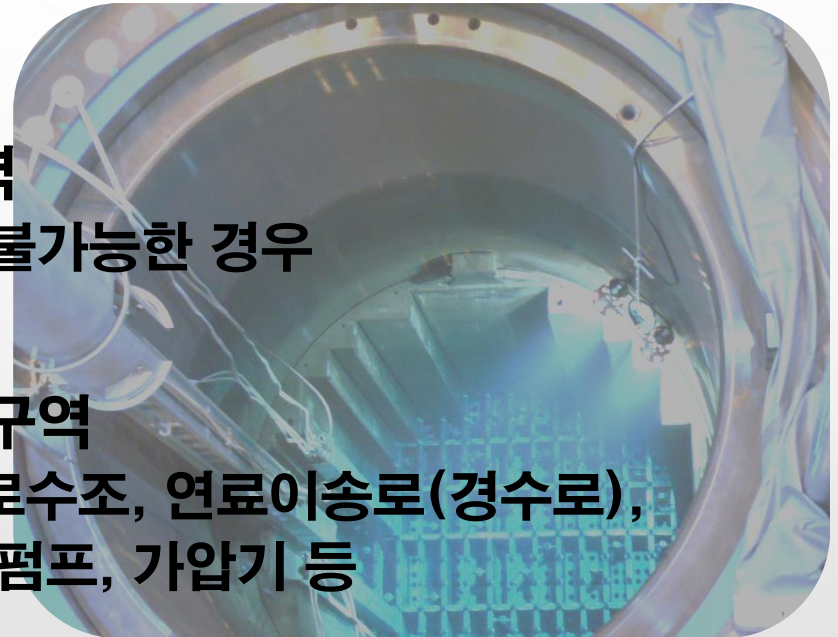
FME 구역설정 – FME ZONE 1

- 이물질관리구역 설치
- FME Zone 출입인원/물질 관리일지에 따라 통제 및 관리

- 고도의 청정이 요구되는 구역
 - 이물질 유입시 즉시 회수가 불가능한 경우
(유실 또는 확인 불가 지역)
- 발전소 안전에 영향이 높은 구역
예시) 사용후연료저장조, 원자로수조, 연료이송로(경수로), 증기발생기 내부, 냉각재펌프, 가압기 등

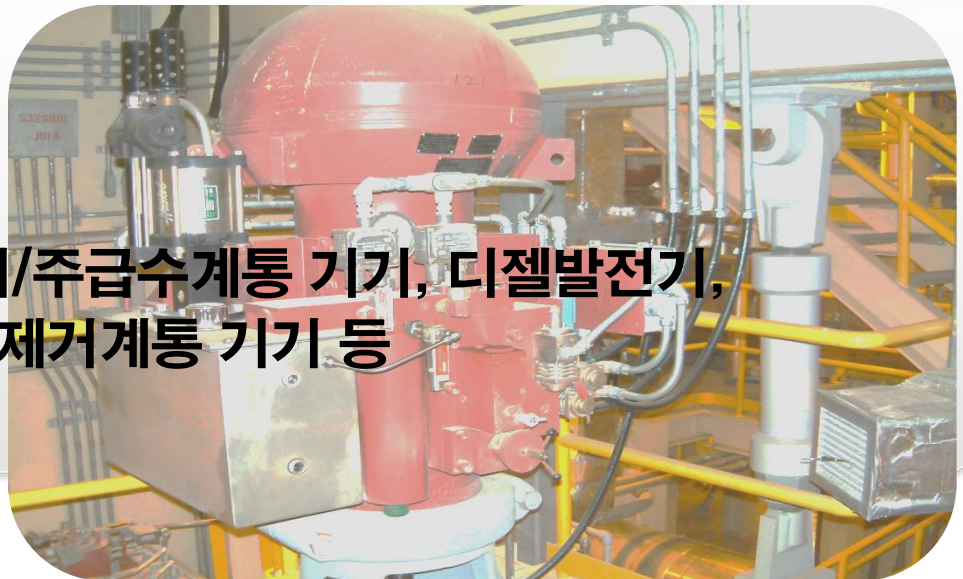
FME 구역설정 – FME ZONE 2

- 이물질 방지구역 설치
- 작업책임자의 판단에 따라 통제 및 관리

- 청정이 요구되는 구역
예시) 터빈/발전기, 주증기/주급수계통 기기, 디젤발전기,
안전주입계통, 잔열제거계통 기기 등

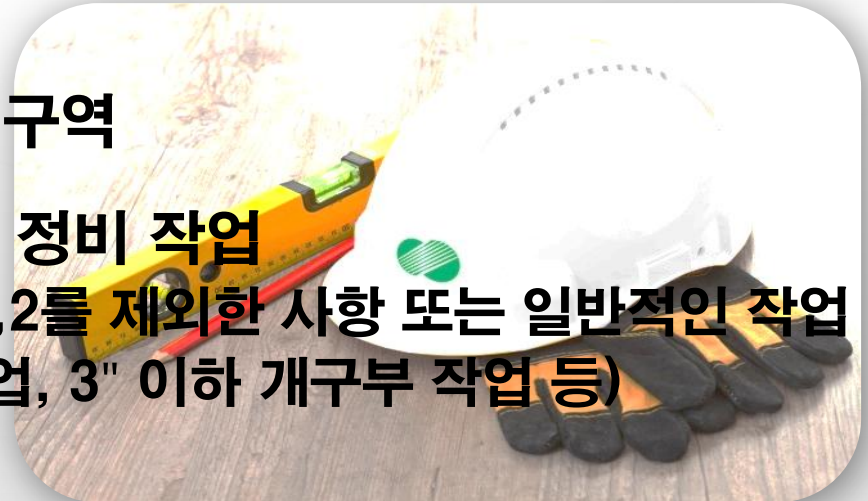
FME 구역설정 – FME ZONE 3

- ☞ 계통 및 기기에 이물질유입방지용품 설치
- ☞ 작업책임자의 판단에 따라 통제 및 관리

- ☞ FME Zone 1,2를 제외한 구역
- ☞ 발전소별 이물질유입 가능 정비 작업
예시) 이물질유입방지구역 1,2를 제외한 사항 또는 일반적인 작업
(2" 이하 배관 관련 작업, 3" 이하 개구부 작업 등)
