원자력발전소 안전 주요이슈

I . 독립적 안전감독(NOS) 주요 관찰사항

II. 사내 재해 사례

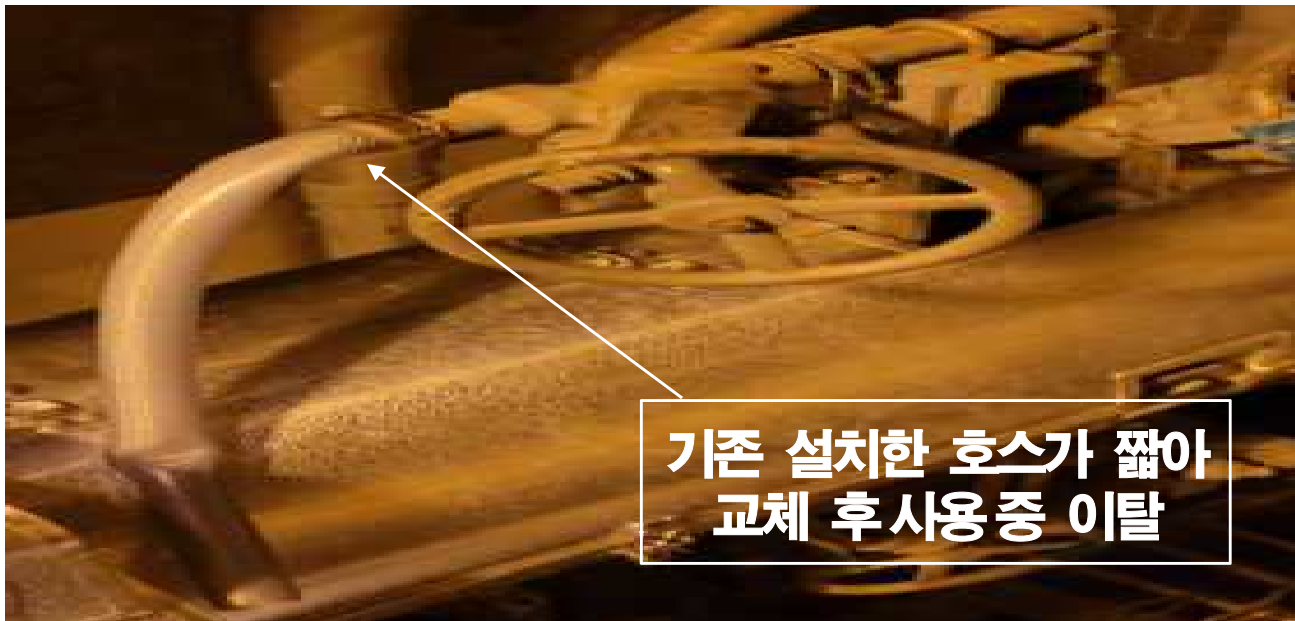
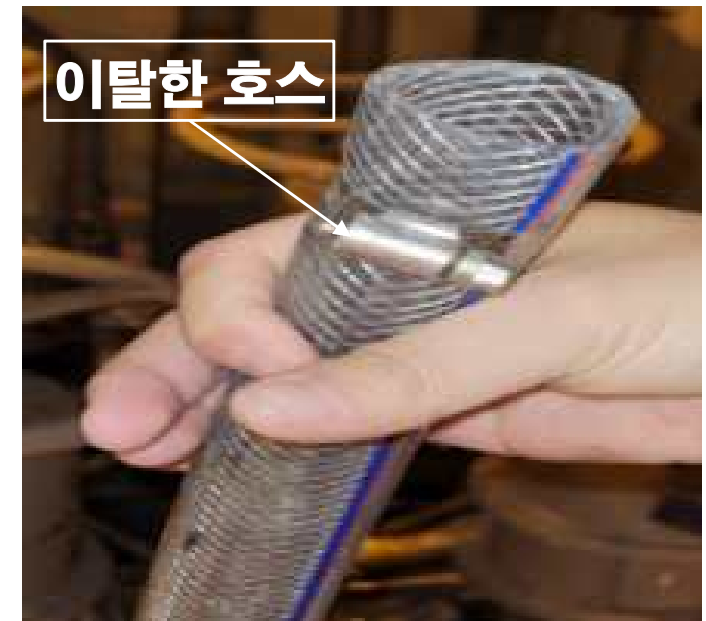
2. 현장사진

- 일시/장소 : 2022. 12. 14.(금) 06:40 경 / ○○본부
- 사고 내용 : ○○ 발전소 계획예방정비 중 정주기 시험을 위해 배기라인에 설치한 임시 호스가 이탈하며
고온수(100℃ 이상)에 발전부 운전원 손, 허벅지에 2도 화상을 입은 사고 (※ 부상정도: 전치 8주)

3. 발생원인 및 문제점

- 임시 호스 설치 시 금속 클램프 조임 부족
- 위험성평가 미흡
(안전보건상 위험정보, 착용 해야할 개인보호구 등)

4. 재발방지대책

- 작업방법 변경(임시호스→퀵커플러 방식) 검토
- 개인보호구를 신체 노출부위 없도록 착용
- 위험성평가 재시행, 실질적인 PJB 시행
