제 232회 원자력 안전메시지

원자력발전소 안전 주요이슈 II

한국수력원자력|주|

I . 독립적 안전감독(NOS) 주요 관찰사항

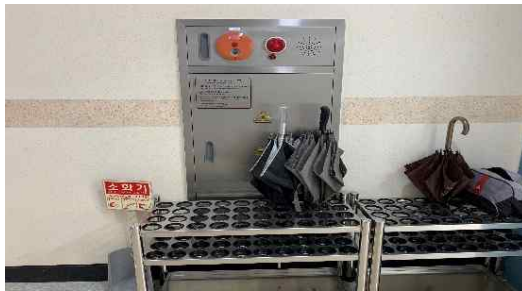
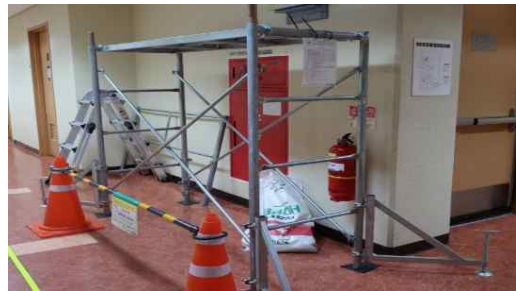
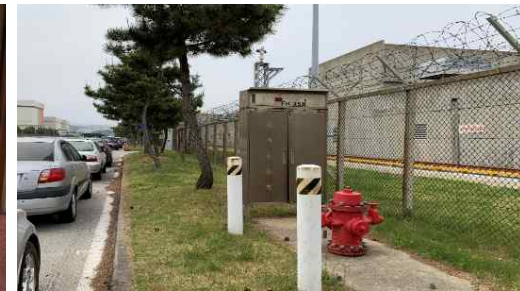
옥내 소화전 앞 물건 비치 및 옥외 소화전 주변 주정차로 인한 법 위반사례 발생

사무동 및 발전소내 옥내 소화전 바닥 적치물 금지표지 스티커 제작 및 설치 필요
옥외 소화전 및 소화용수 설비 주변 정차 및 주차금지 표식을 위한 옥외 소화전 도로경계석 도색 필요
