제 244회 원자력 안전메시지

원자력발전소 안전 주요이슈

한국수력원자력주|

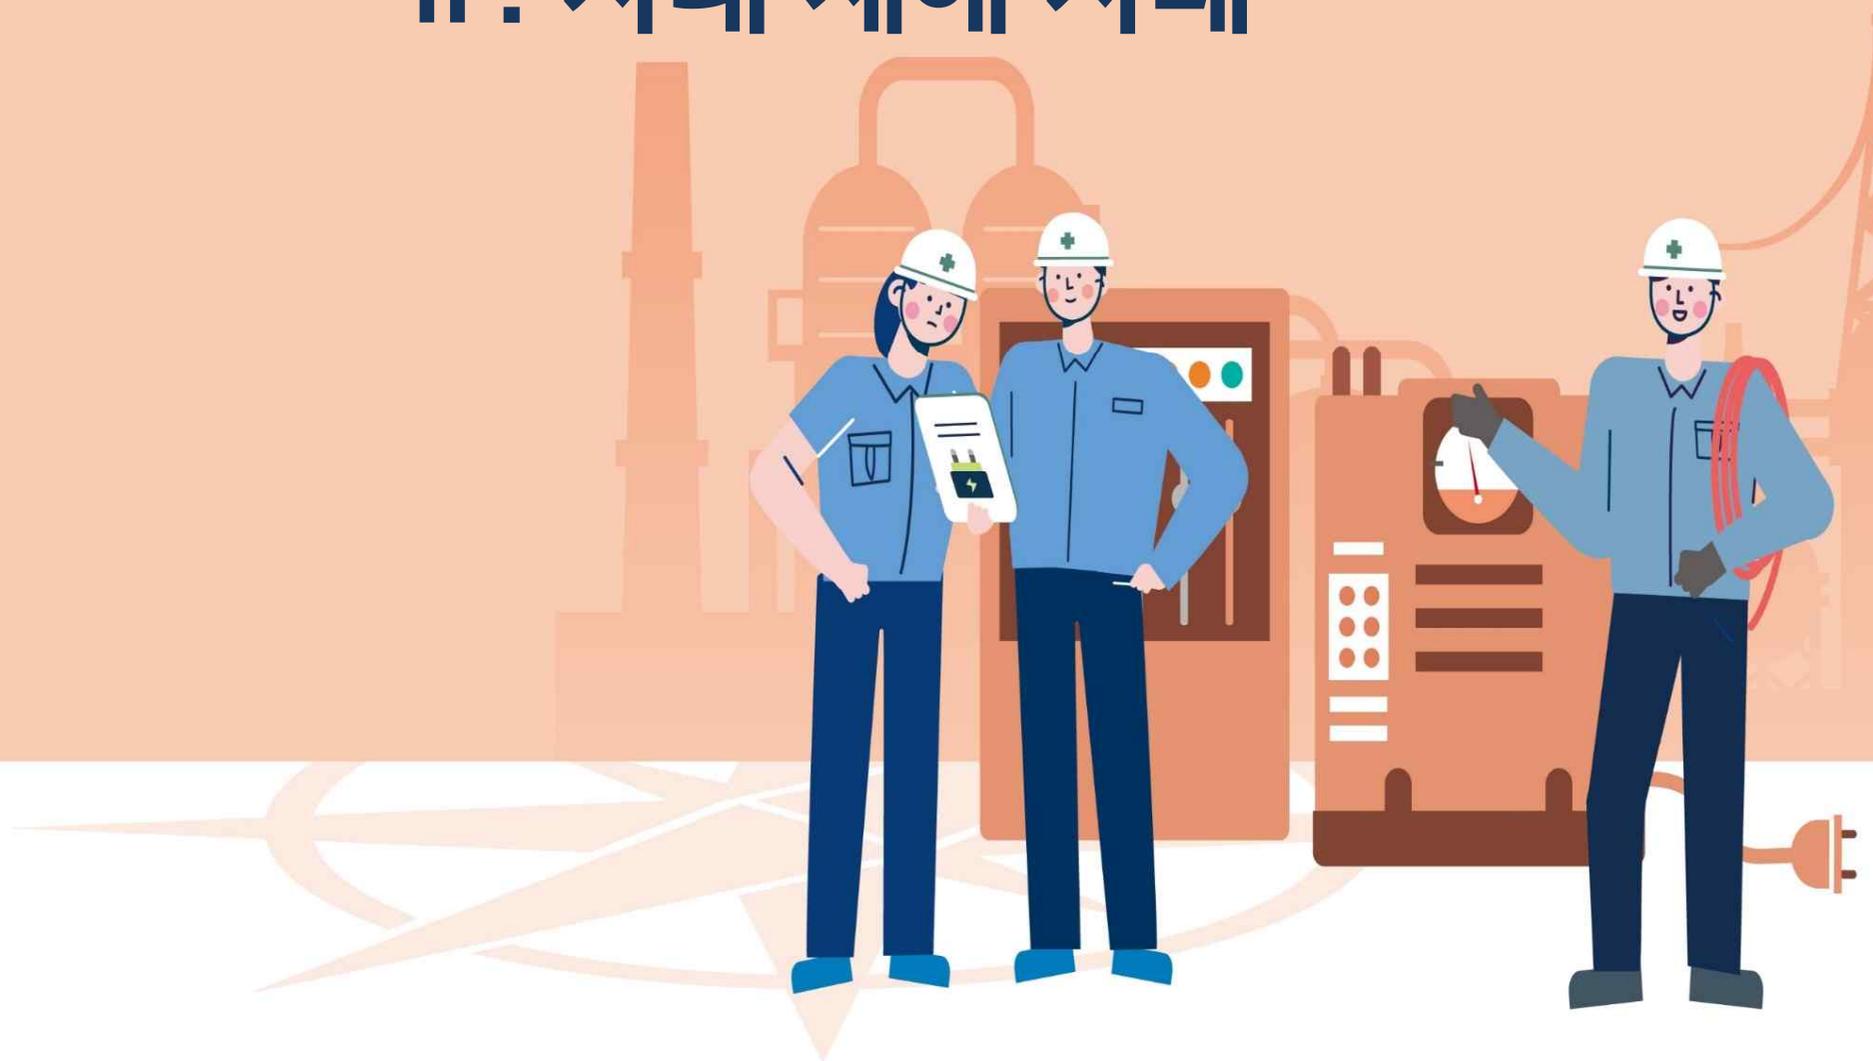
- 일시/장소 : 2023. 4. 21.(금) 10:14 / ○○본부
- 사고 내용 : 저압터빈 블레이드 자분탐상검사 수행 중 검사장비 전원케이블의 절연불량에 의한 스파크가 발생하여 작업용 암막커튼으로 옮겨붙어 화재가 발생함. 작업자는 2도 화상을 입었음(좌측 팔등, 좌측 귀, 우측 손목)

- 장비 사용 전 전원케이블 건전성 확인 미흡 (케이블 찍힘, 꼬임, 훼손 등)
- 장비의 장기 사용에 따른 전원케이블 열화
- 암막커튼 노후화에 의한 방염기능 저하

- 작업 전 전동기구 점검 (육안점검 매일 1회, 절연저항측정 주 1회)
- 해당작업 위험성평가 수시평가 시행
- 암막커튼 재질 보강 및 주기적 점검·교체
- 전기에 의한 화재예방 특별안전 교육 시행
