<p>한국수력원자력주식회사 신한울 1,2호기 최종안전성분석보고서</p>
<p>호산리층의 암상 및 현미경사진</p> <p>그림 2.5-266</p>

<p>한국수력원자력주식회사 신한울 1,2호기 최종안전성분석보고서</p>
<p>분천화강편마암의 암상 및 현미경사진</p> <p>그림 2.5-267</p>

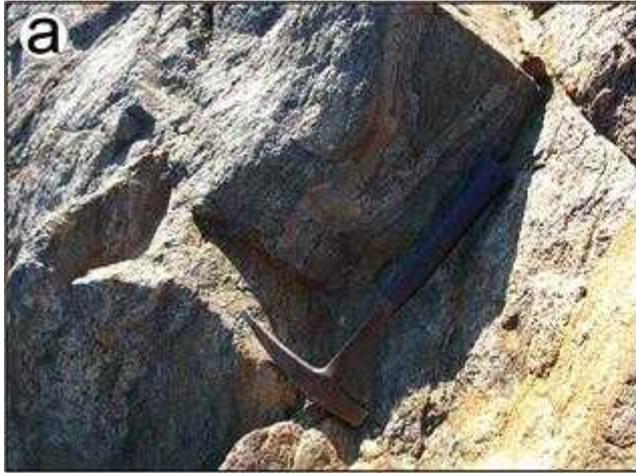
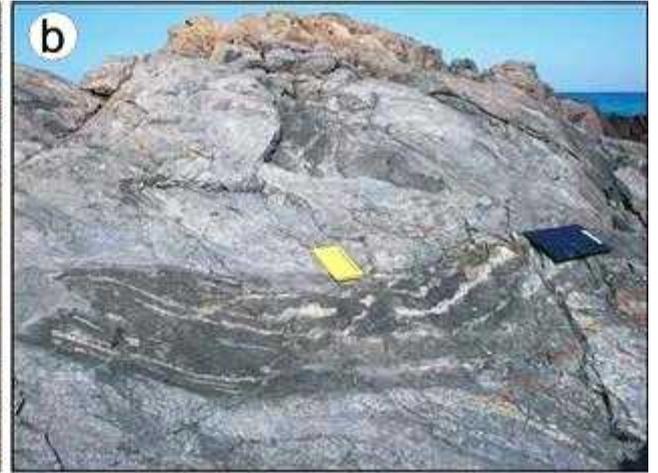
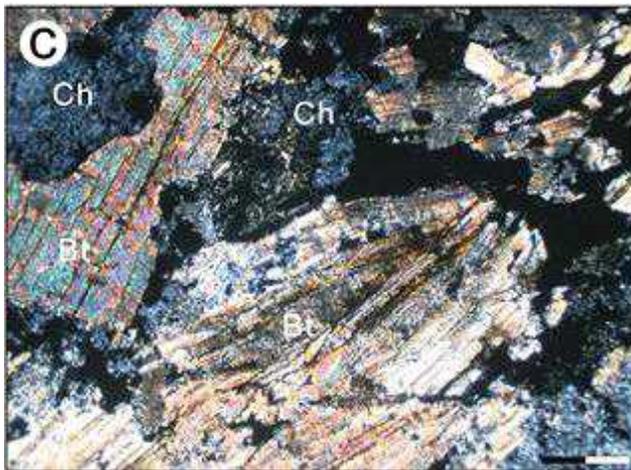
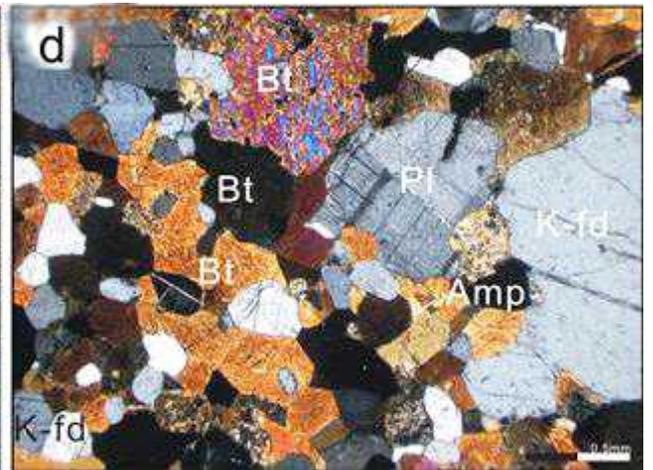
호산리층의 노두 사진

흑운모화강편마암에 포획암체로 관찰되는 호산리층

호산리층의 현미경 사진

주 : Qtz(석영), Bt(흑운모), Pl(사장석), K-fd(K-장석), Amp(각섬석), Ch(녹니석)

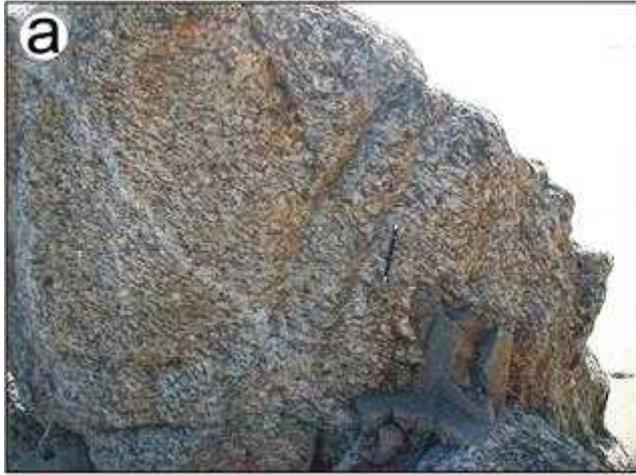
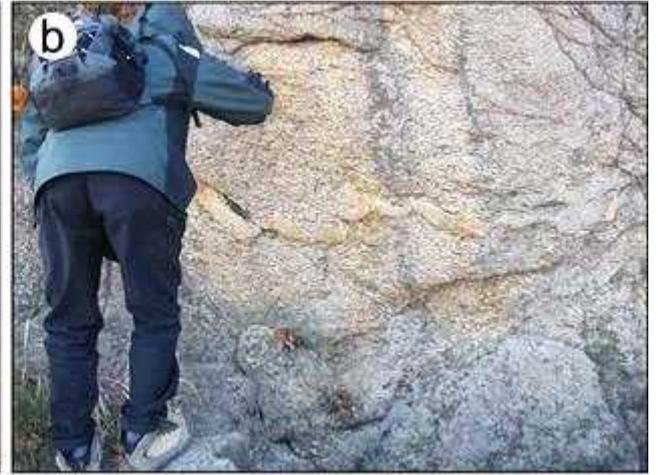
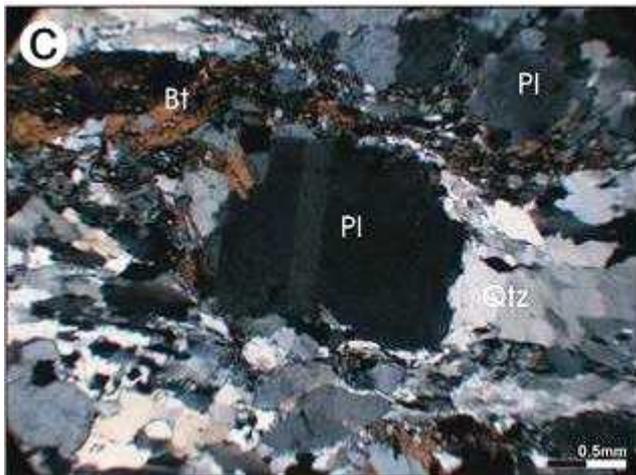
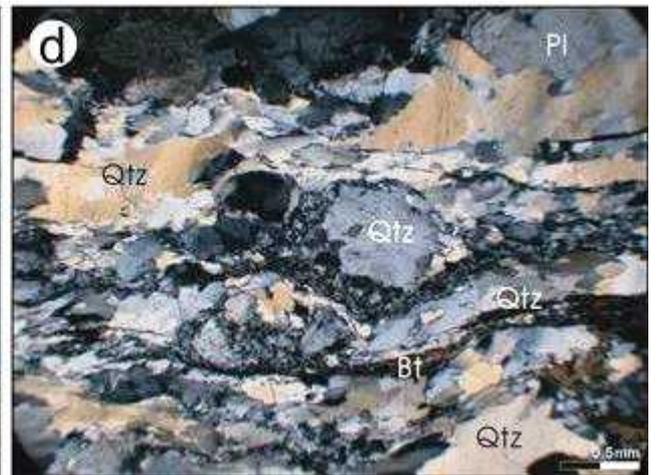
a
엽리가 뚜렷하게 관찰되는
분천화강편마암의 노두사진

b
분천화강편마암내의 변형된 산성암맥

c
d
분천화강편마암의 현미경사진

주: Qtz(석영), Bt(흑운모), Pl(사장석)

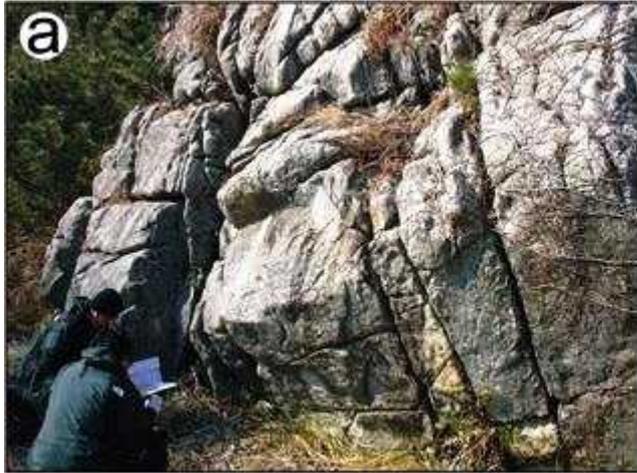
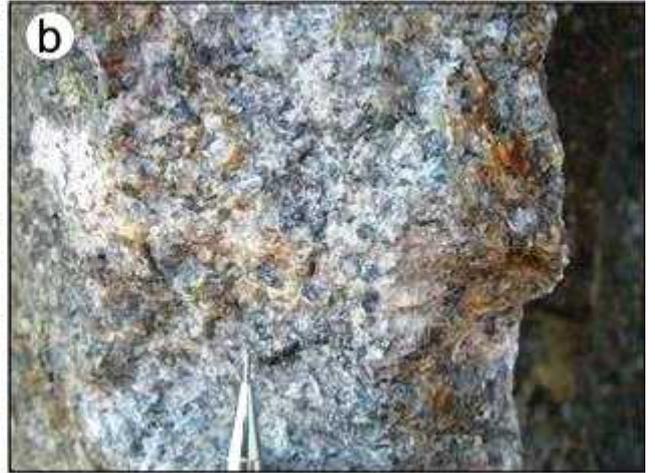
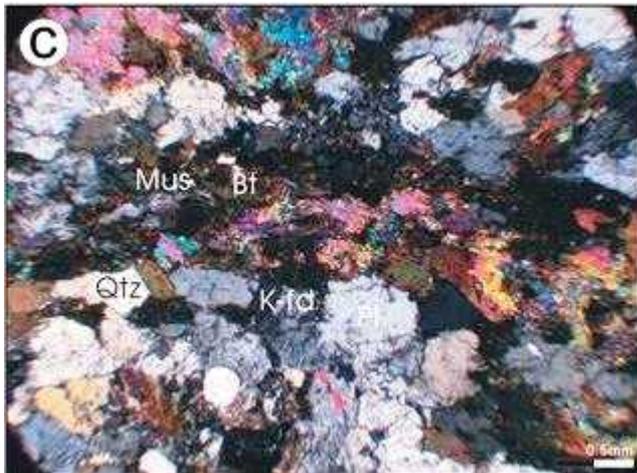
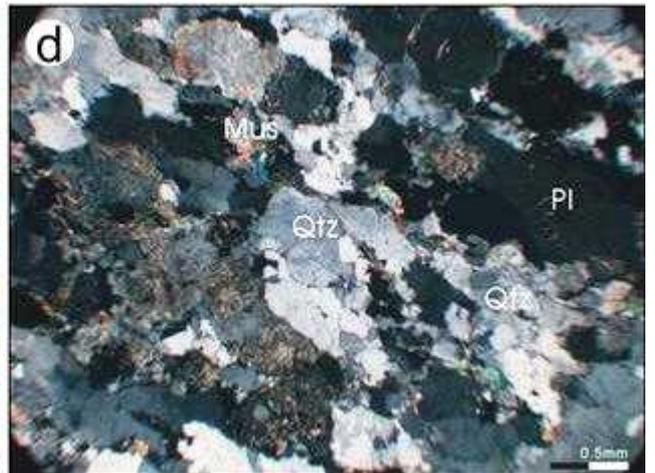
한국수력원자력주식회사 신한울 1,2호기 최종안전성분석보고서
	흑운모화강편마암의 암상 및 현미경사진 그림 2.5-268

흑운모화강편마암의 노두사진

흑운모화강편마암의 현미경 사진

흑운모화강편마암 중 흑운모의 함량이 적은
우백질화강편마암의 현미경 사진

주: Qtz(석영), Bt(흑운모), Pl(사장석), Mus(백운모), K-fd(K-장석)

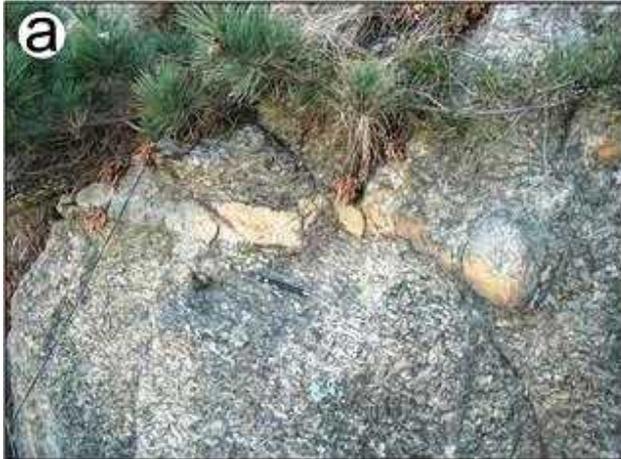
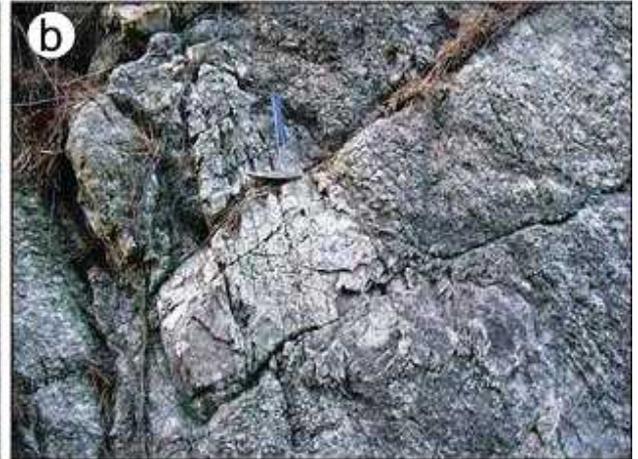
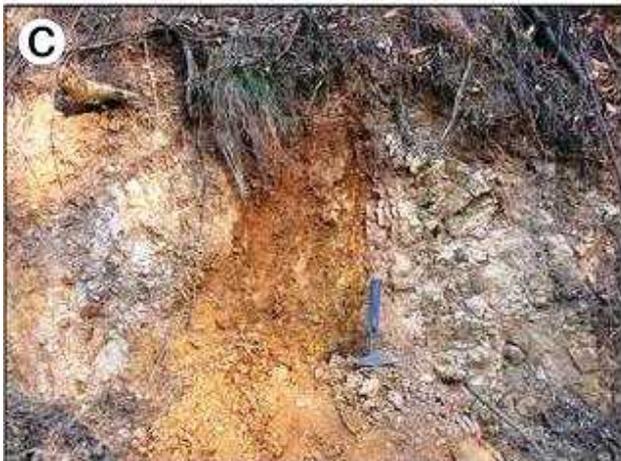
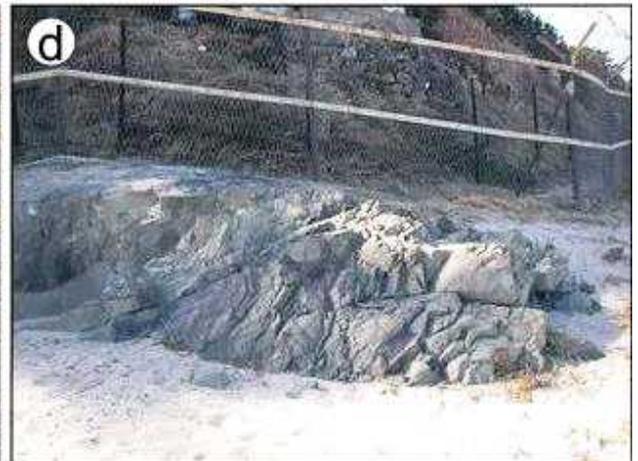
<p>한국수력원자력주식회사 신한울 1,2호기 최종안전성분석보고서</p>
<p>암맥류의 암상</p> <p>그림 2.5-269</p>

산성암맥의 노두 사진

염기성암맥의 노두사진

중성암맥의 노두사진

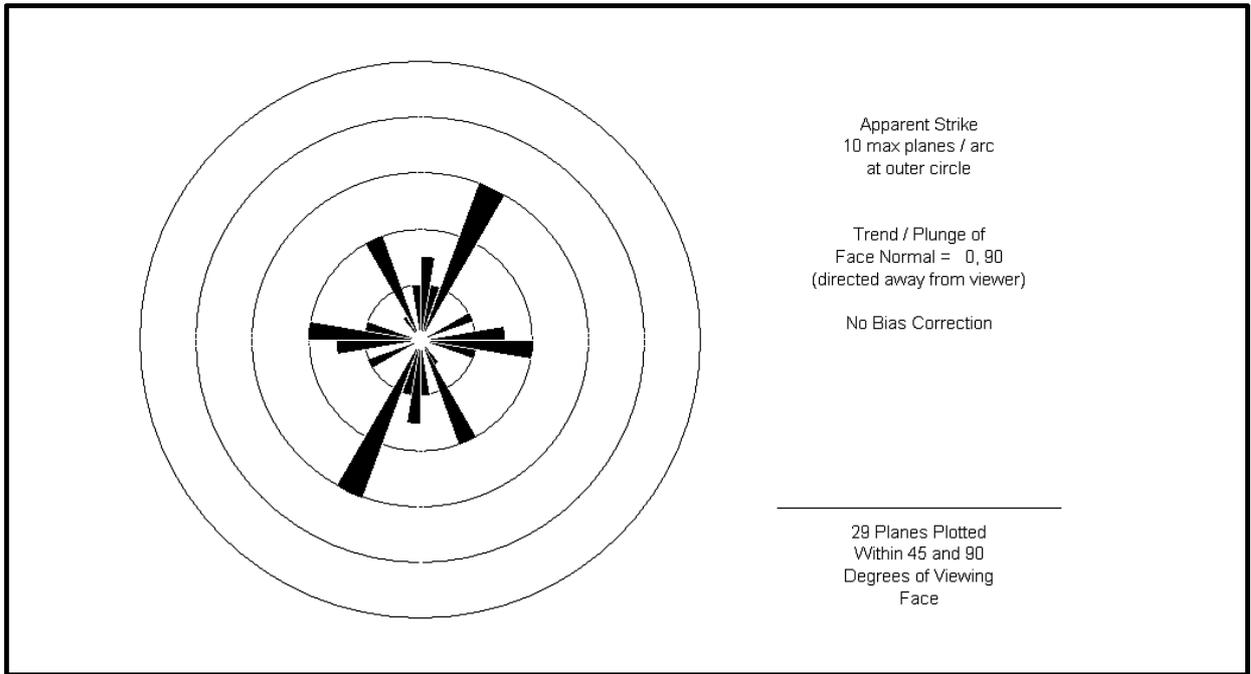
<p>한국수력원자력주식회사 신한울 1,2호기 최종안전성분석보고서</p>
<p>부지반경 1 km 지역의 선형구조에 대한 장미도표</p>	
<p>그림 2.5-271</p>

주: 항공사진을 이용하여 분석한 자료임

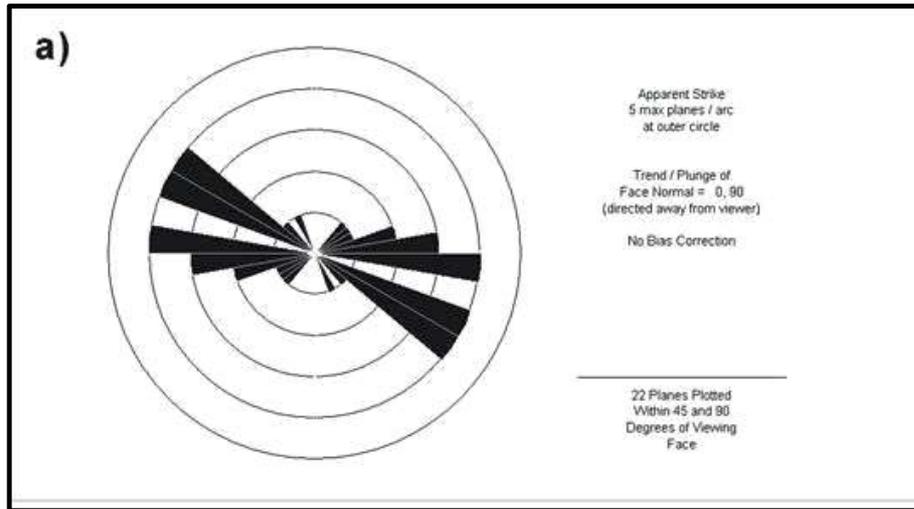
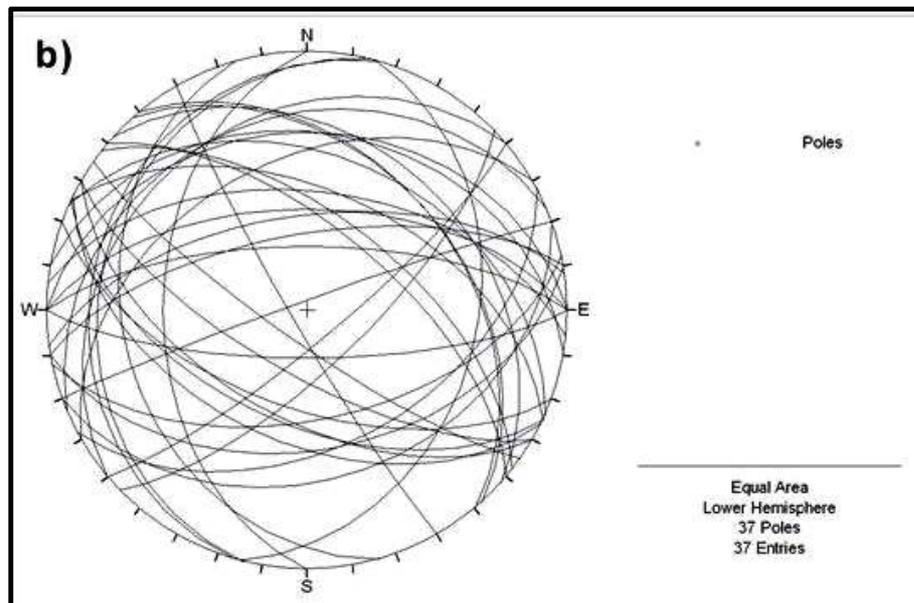
<p>한국수력원자력주식회사 신한울 1,2호기 최종안전성분석보고서</p>
<p>부지반경 1 km 지역에 발달하는 엽리구조들의 방향성</p>	
<p>그림 2.5-272</p>

엽리구조에 대한 장미도표

엽리구조에 대한 등면적투영망

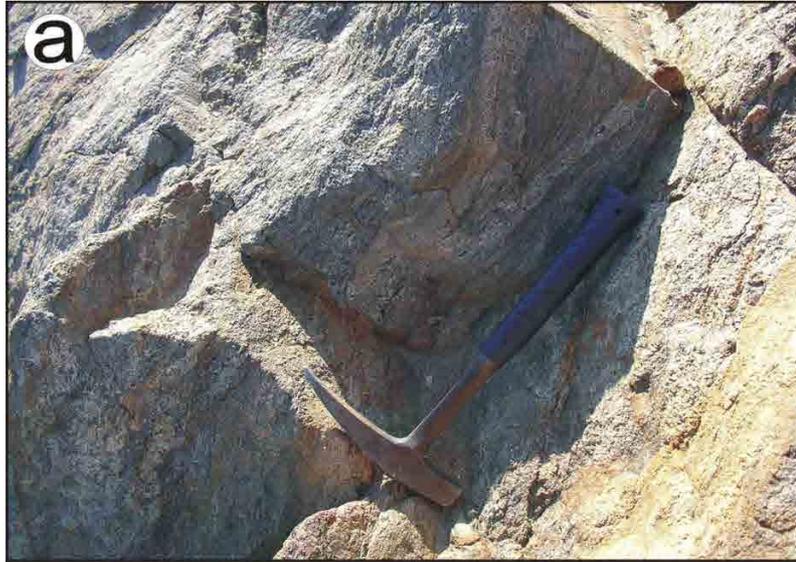
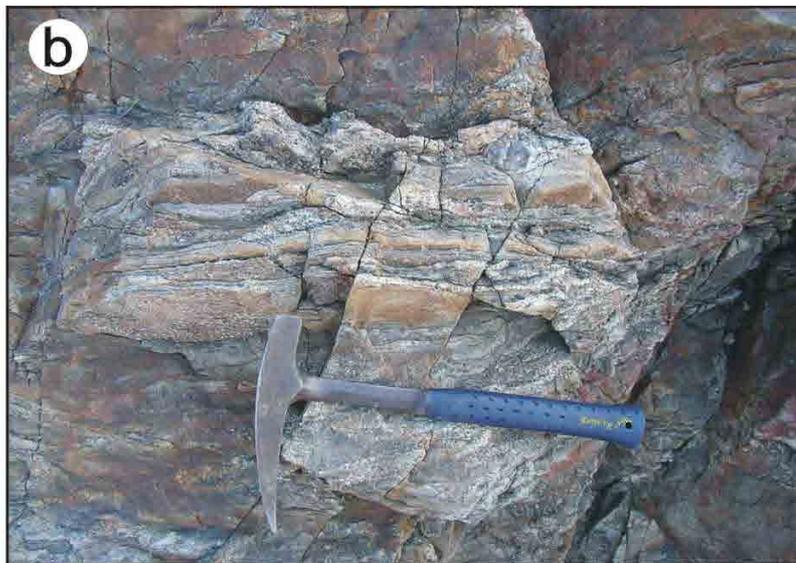
<p>한국수력원자력주식회사 신한울 1,2호기 최종안전성분석보고서</p>
<p>호산리층 내에서 관찰되는 엽리구조</p>	
<p>그림 2.5-273</p>

석영과 흑운모가 엽리를 따라 호상구조를 이루며 발달하고 같은 광물의 집합으로 우백대와 우흑대로 구분됨

석영과 흑운모의 엽리를 따른 배열

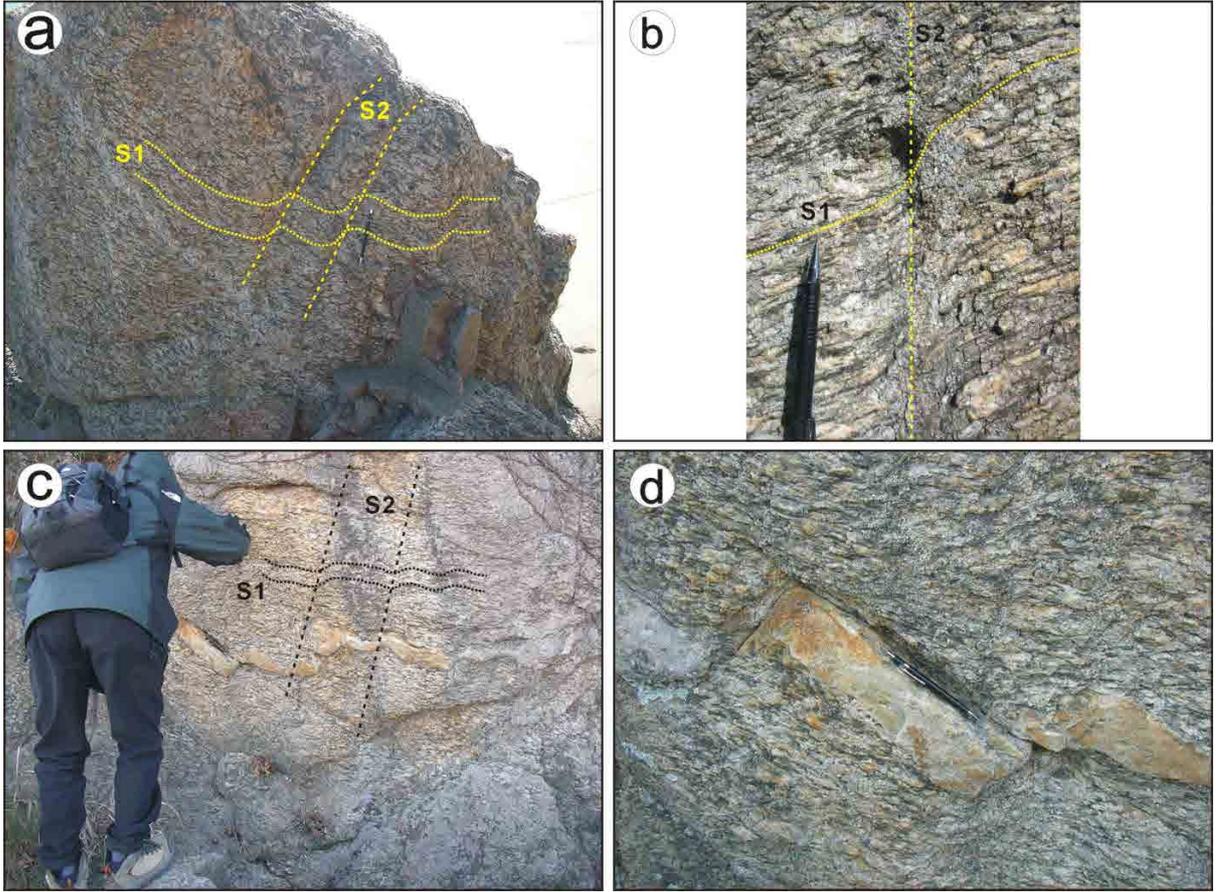
<p>한국수력원자력주식회사 신한울 1,2호기 최종안전성분석보고서</p>
<p>분천화강편마암 내에 관찰되는 엽리구조</p>	
<p>그림 2.5-274</p>

주: 첫 번째 연성변형작용에 의해 형성된 S1 엽리구조와
 두 번째 아연성 내지 아취성 변형작용에 의해 형성된 S2 엽리구조

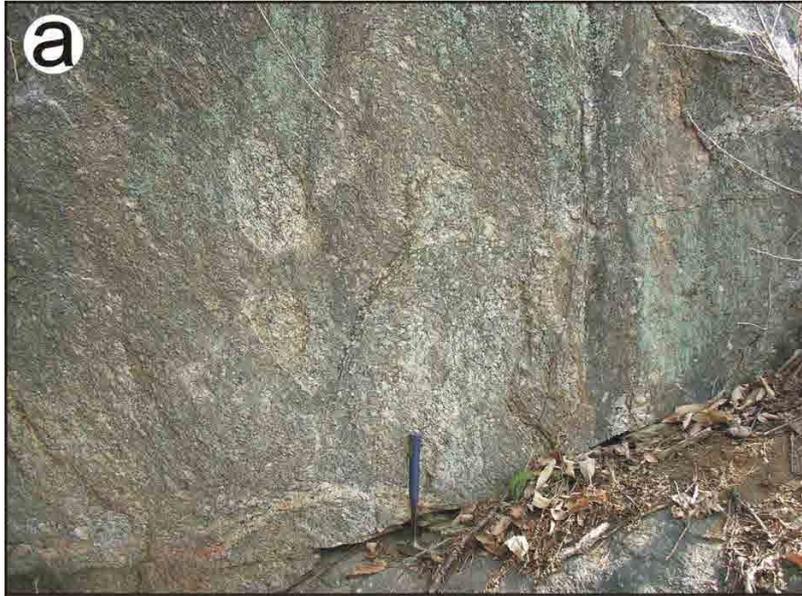
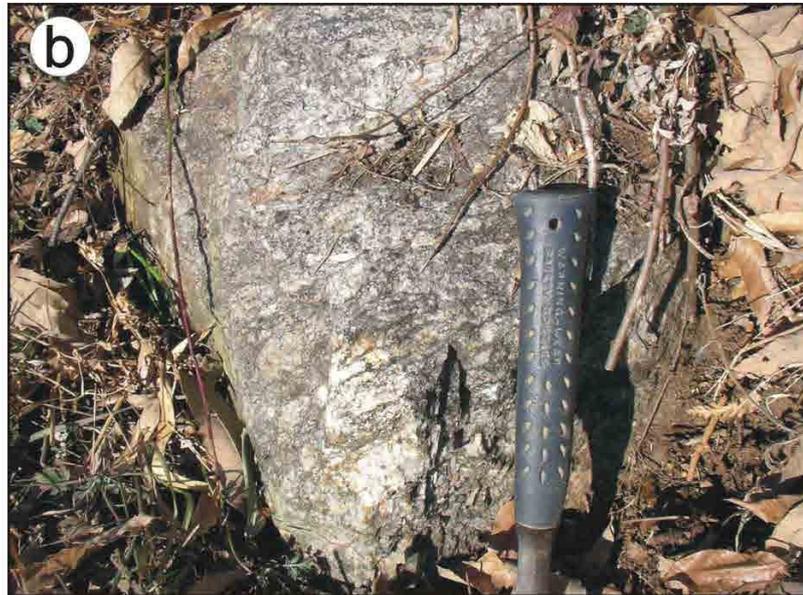
<p>한국수력원자력주식회사 신한울 1,2호기 최종안전성분석보고서</p>
<p>흑운모화강편마암 내에서 관찰되는 엽리구조</p> <p>그림 2.5-275</p>

흑운모와 신장된 석영들이 엽리면을 따라 배열하고 있다.

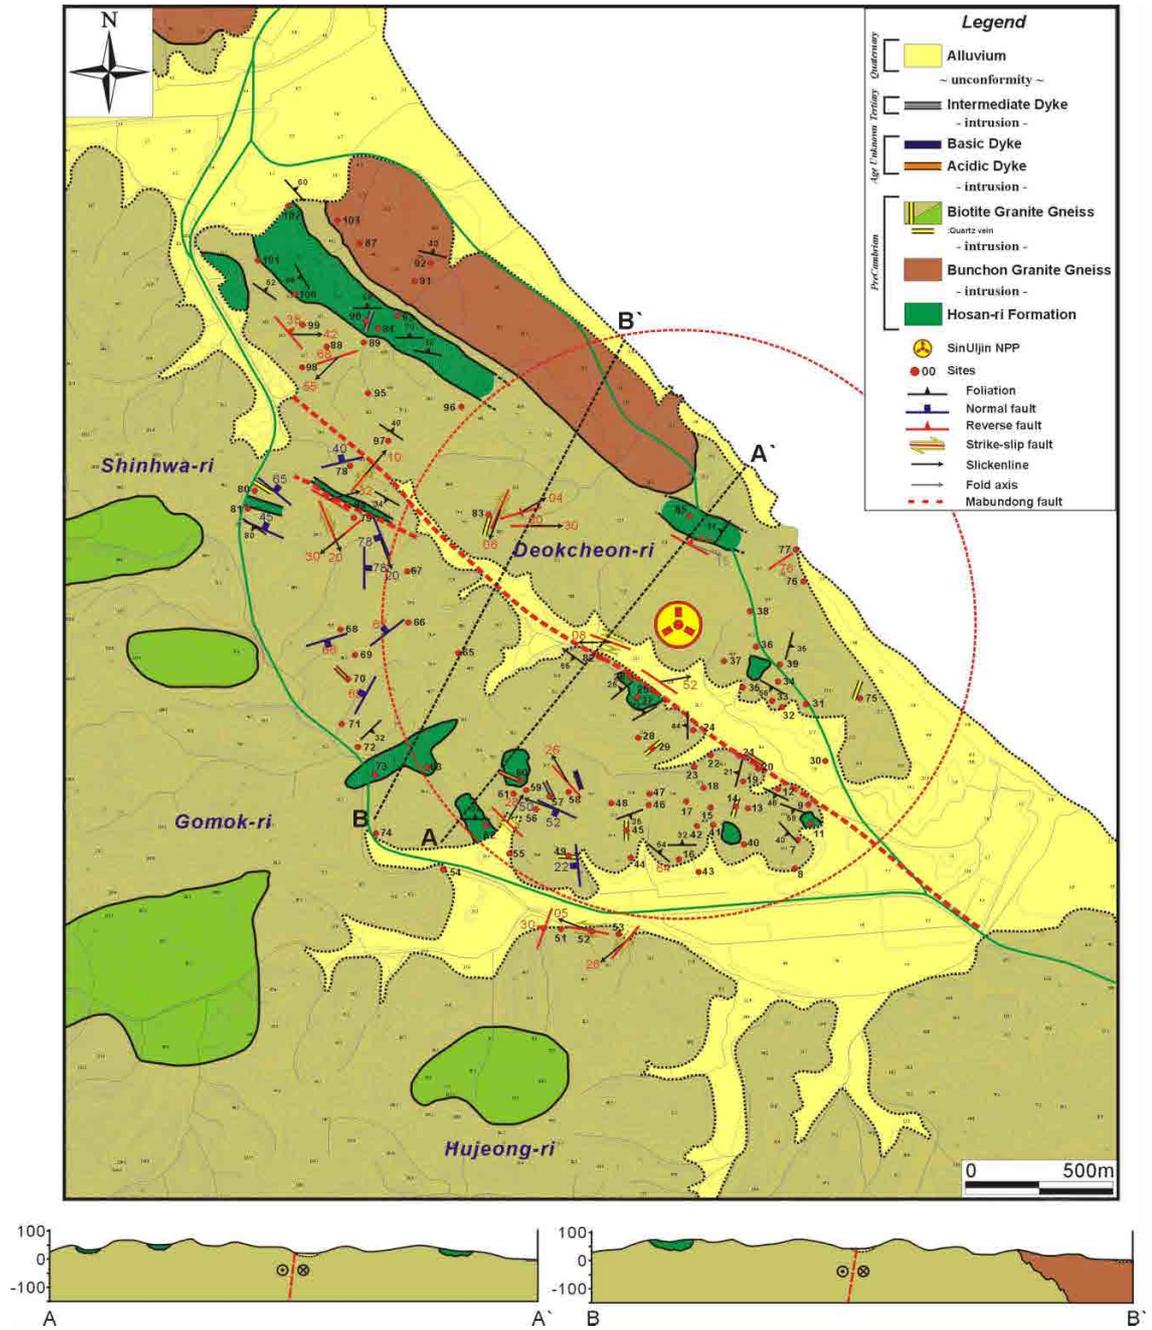
그림 2.5-276

부지반경 1 km 지역
 지질구조도 및 지질단면도

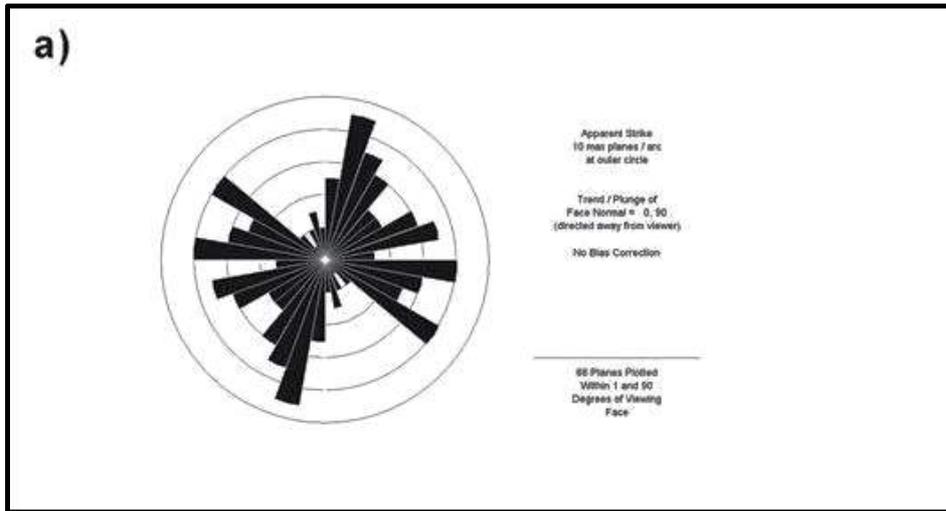
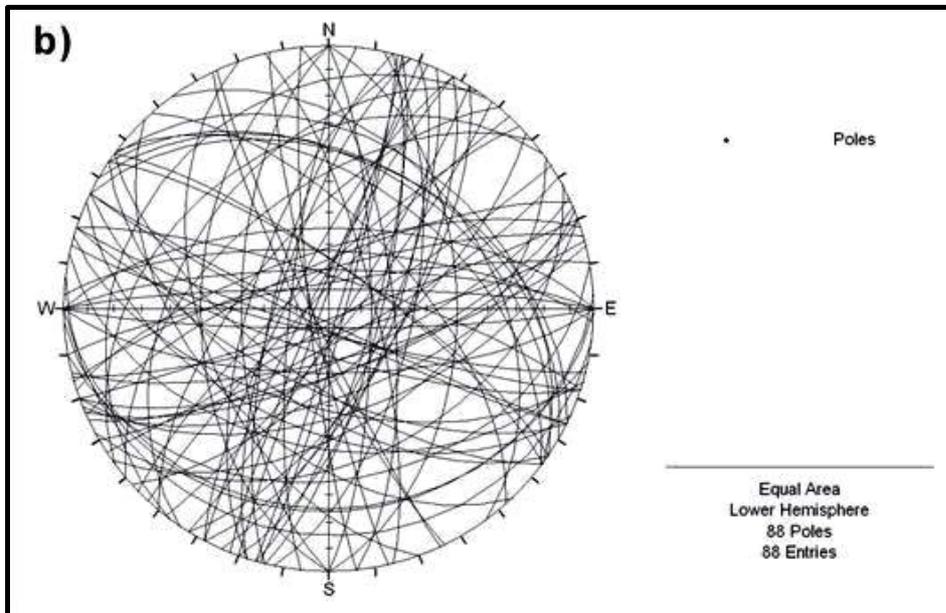
그림 2.5-277

절리군에 대한 장미도표

절리군에 대한 등면적투영

부지반경 1 km 지역에 발달하는
절리군들의 방향성

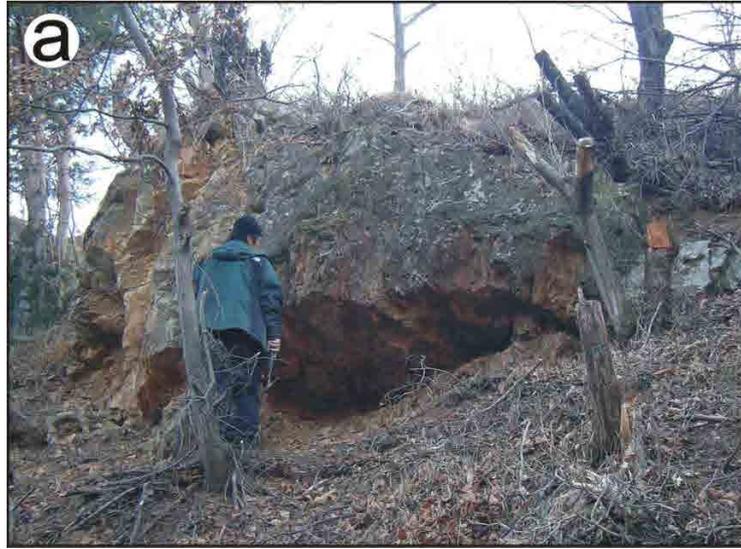
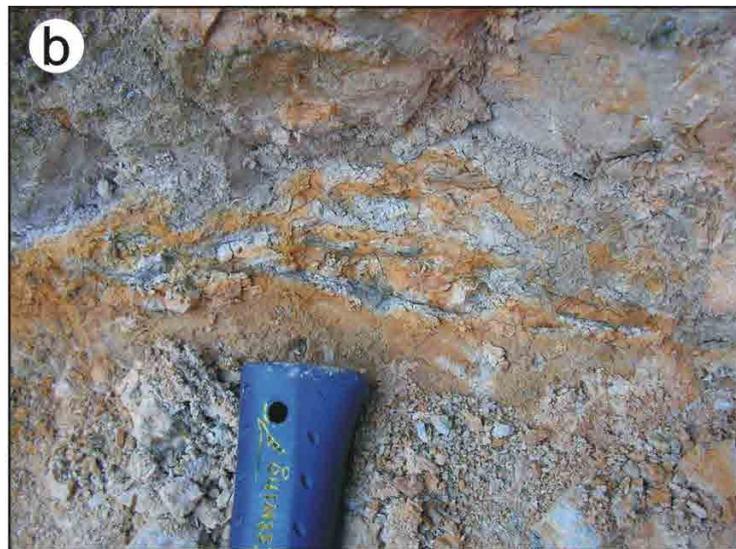
<p>한국수력원자력주식회사 신한울 1,2호기 최종안전성분석보고서</p>
<p>25번 단층(마분동단층)에서 관찰되는 단층면과 단층비지</p>	
<p>그림 2.5-278</p>

25번 단층의 노두사진

경사이동단층의 밝은 회색 내지 회색의 단층비지

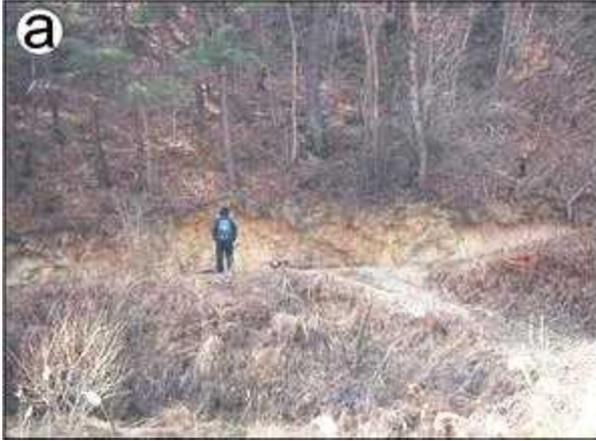
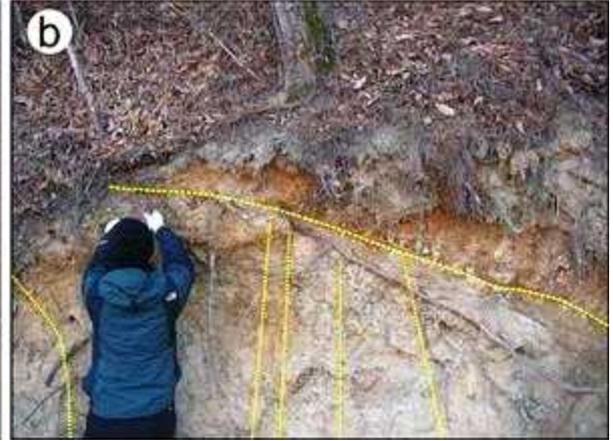
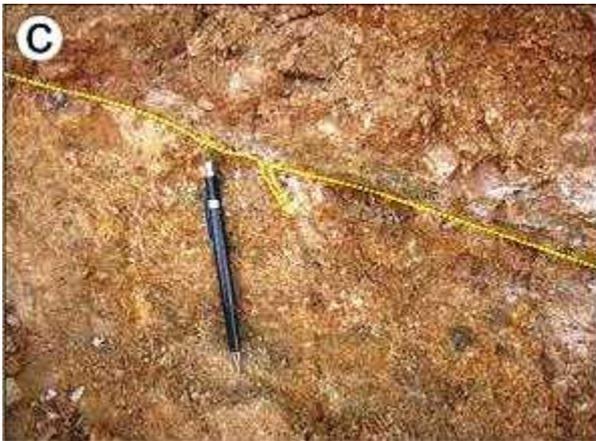
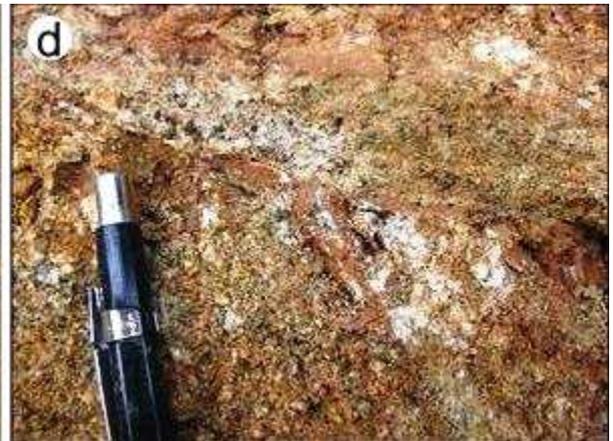
<p>한국수력원자력주식회사 신한울 1,2호기 최종안전성분석보고서</p>
<p>49번 단층의 전경 및 세부사진</p> <p>그림 2.5-279</p>

49번 단층의 전경사진

화강편마암 내에서 관찰되는 수직절리

하반의 수직절리에 주입된 단층비지

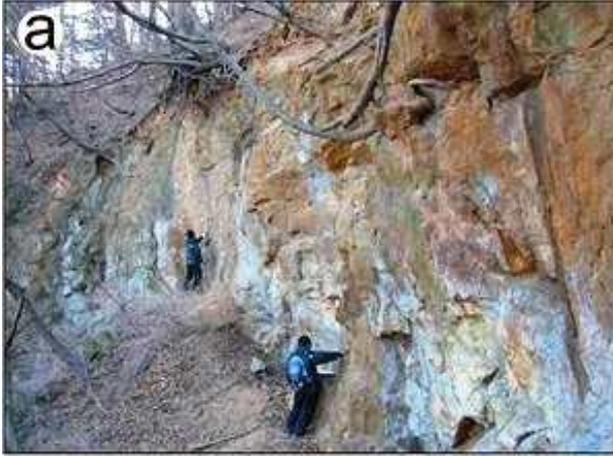
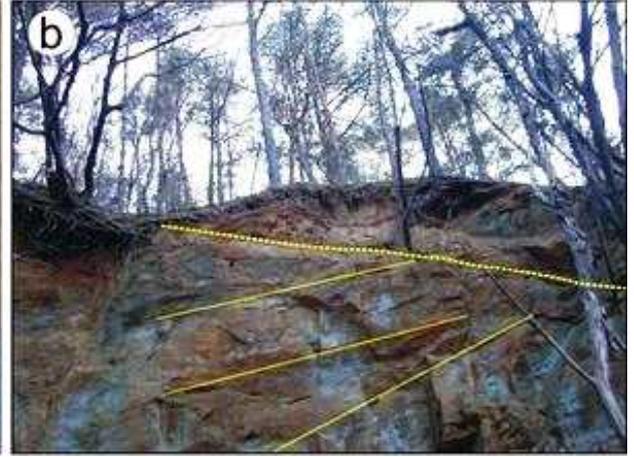
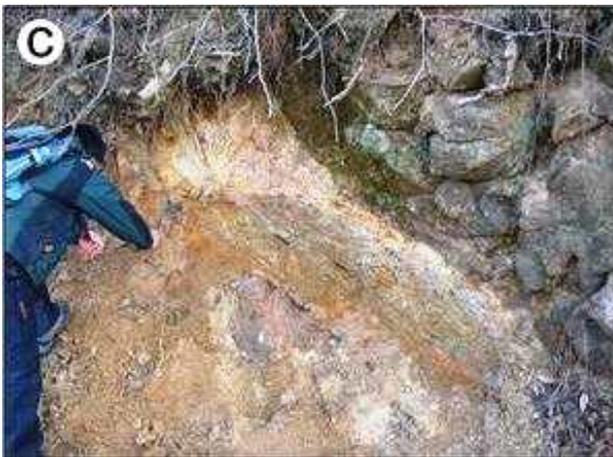
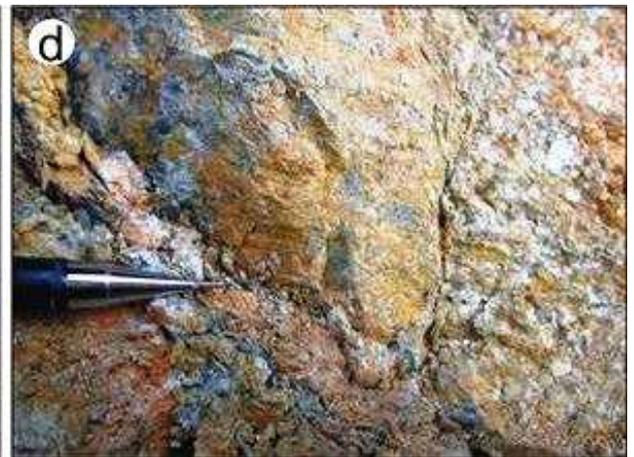
<p>한국수력원자력주식회사 신한울 1,2호기 최종안전성분석보고서</p>
<p>51번과 52번 단층의 노두사진</p> <p>그림 2.5-280</p>

흑운모화강편마암을 절단하는 51번 단층

수평 절리가 발달하는 51번 단층

흑운모화강편마암을 절단하는 52번 단층

좌수향의 주향이동단층의 운동감각을 지시하는 52번 단층의 단층조선에서 발달하는 ridge-and-groove

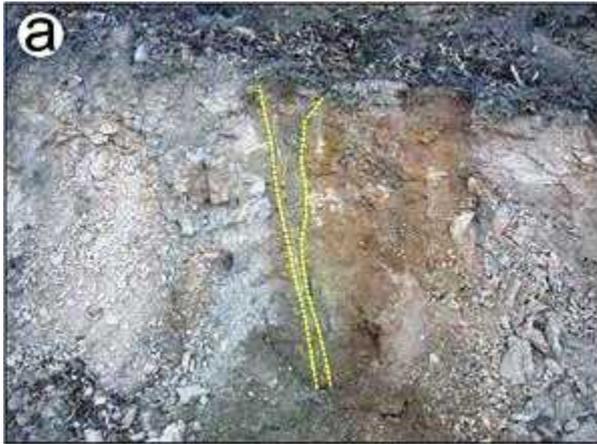
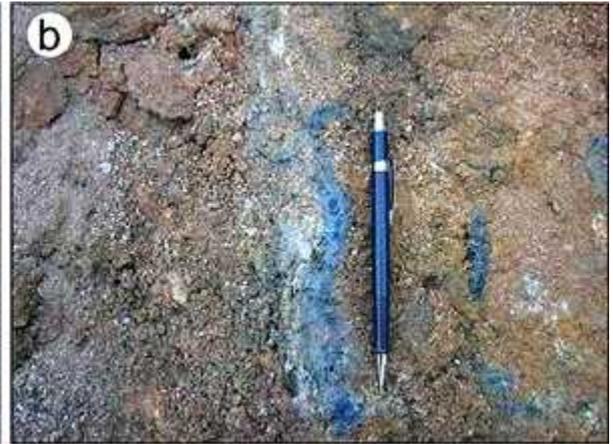
흑운모화강편마암을 절단하는 52번 단층

5~15 cm 두께의 흰색 및 회색의 단층비지

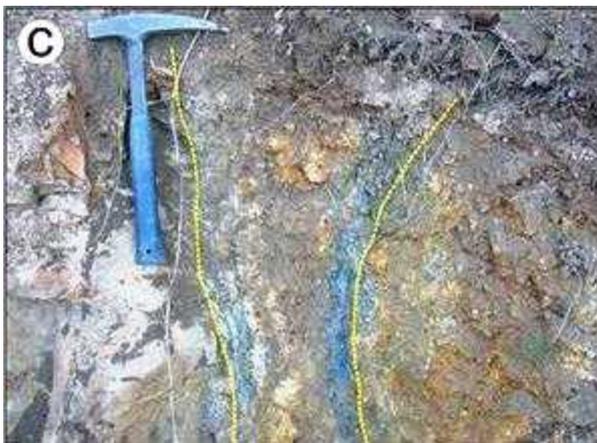
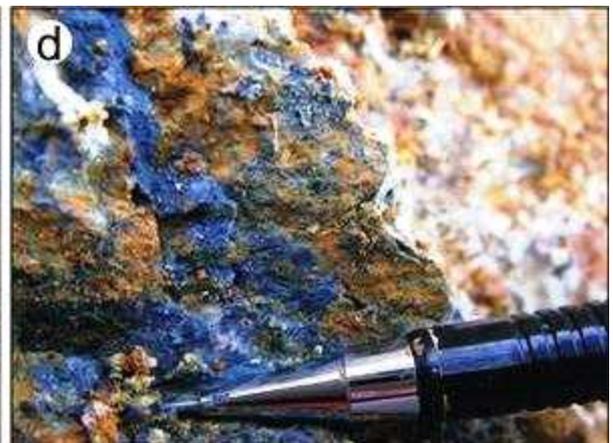
<p>한국수력원자력주식회사 신한울 1,2호기 최종안전성분석보고서</p>
<p>53번 단층의 노두사진</p> <p>그림 2.5-281</p>

지표로 갈수록 넓어지는 단층비지

좌수향 주향이동단층운동을 지시하는 단층조선 내의 ridge-and-groove.

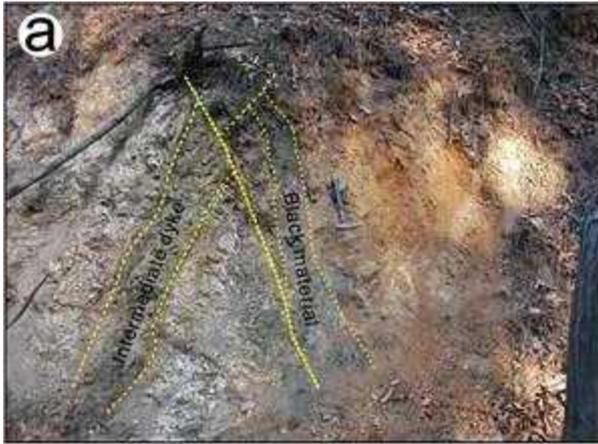
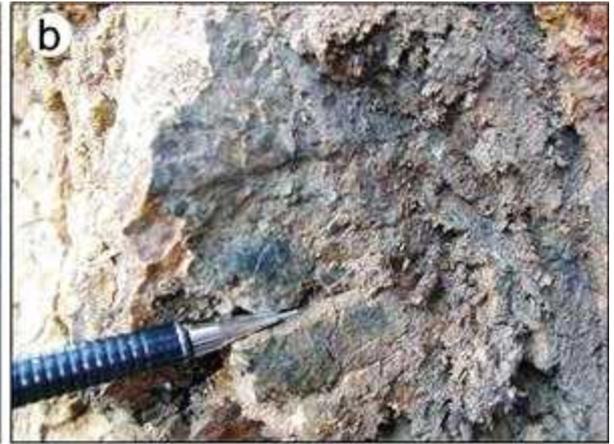
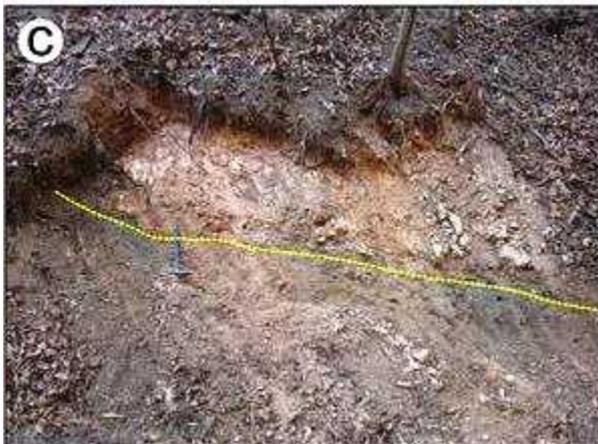
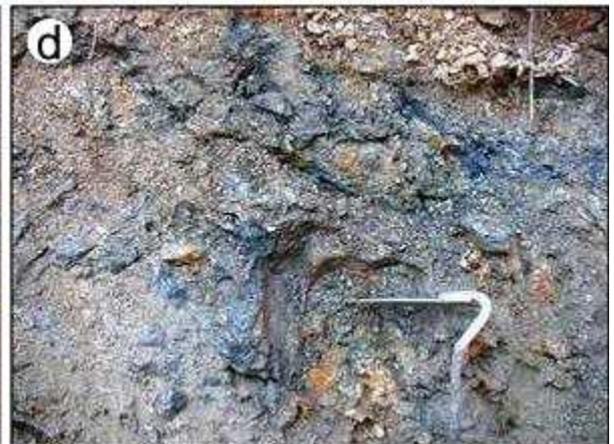
<p>한국수력원자력주식회사 신한울 1,2호기 최종안전성분석보고서</p>
<p>57번 지점에서 관찰되는 단층들의 노두사진</p> <p>그림 2.5-282</p>

흑운모화강편마암과 염기성 암맥을 절단하는 단층

우수향 주향이동단층운동을 지시하는 ridge-and-groove

흑운모화강편마암을 절단하는 단층

하반에 주입된 단층비지

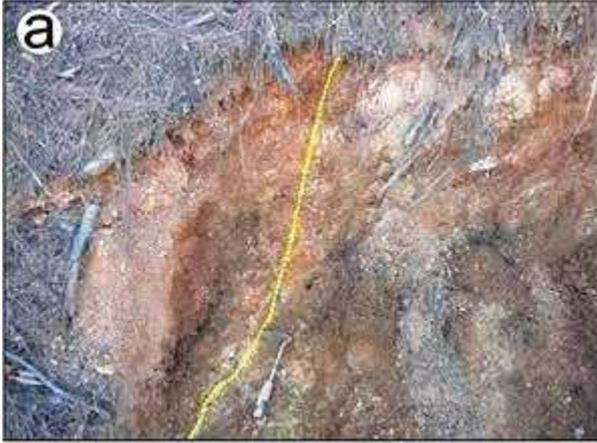
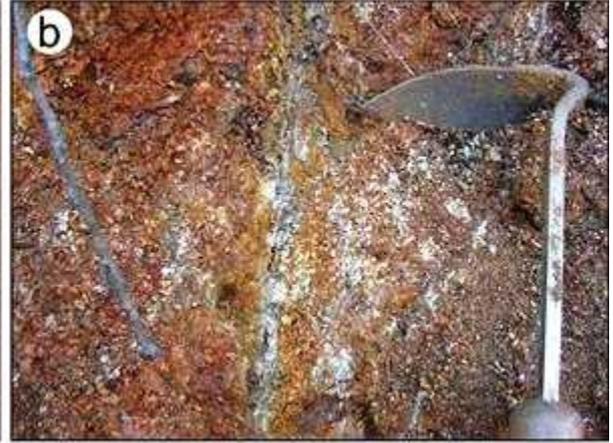
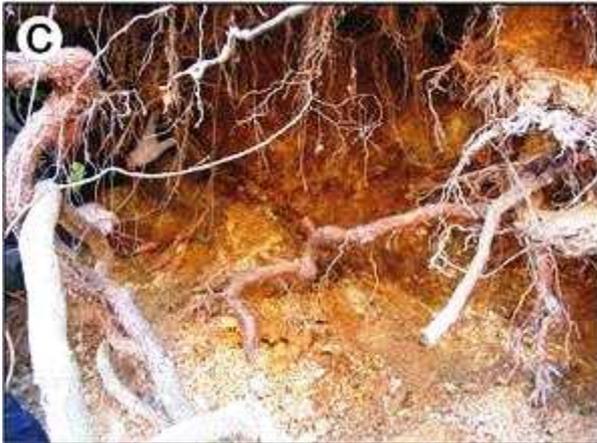
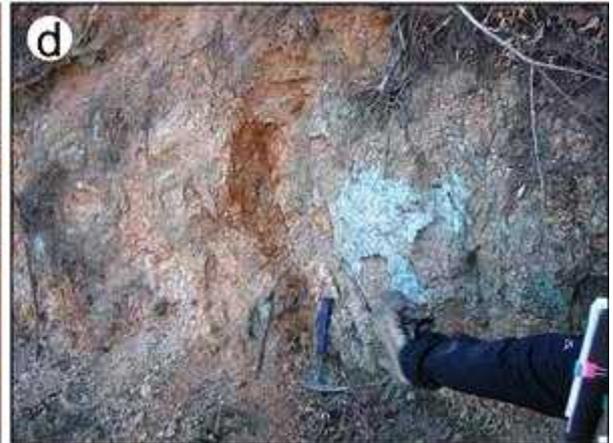
<p>한국수력원자력주식회사 신한울 1,2호기 최종안전성분석보고서</p>
<p>68번과 69번 지점에서 관찰되는 단층들의 노두사진</p> <p>그림 2.5-283</p>

68번 단층의 노두사진

68번 단층의 단층비지 사진

69번 지점에서 관찰되는 두 단층의 노두사진

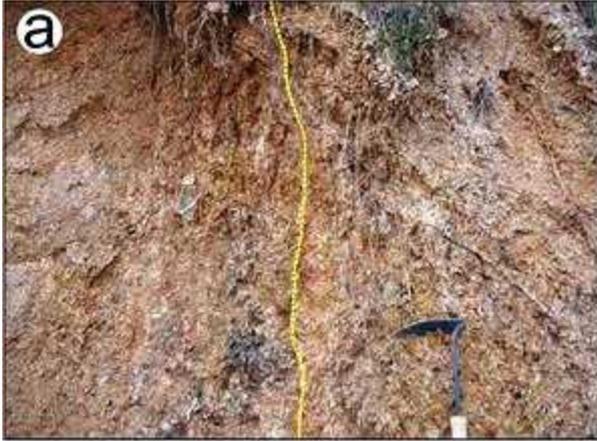
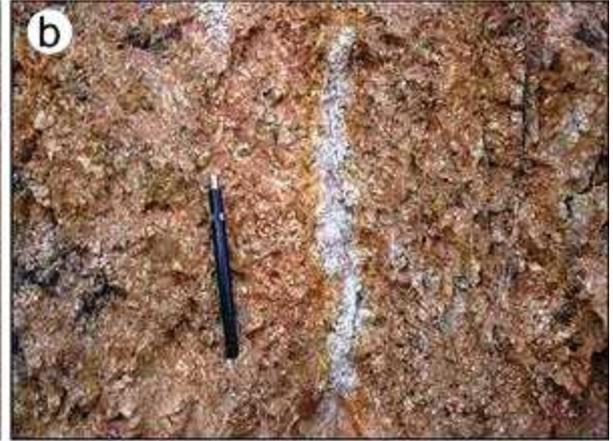
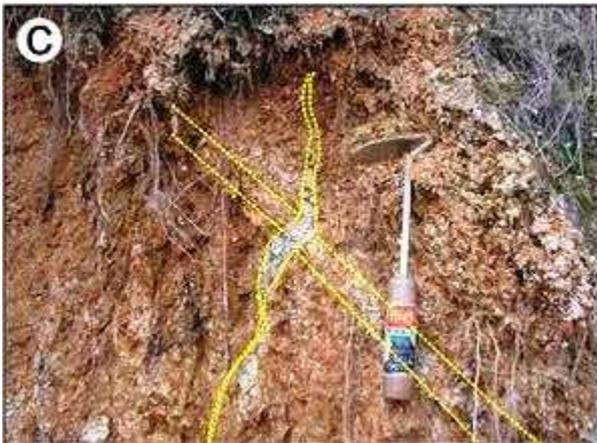
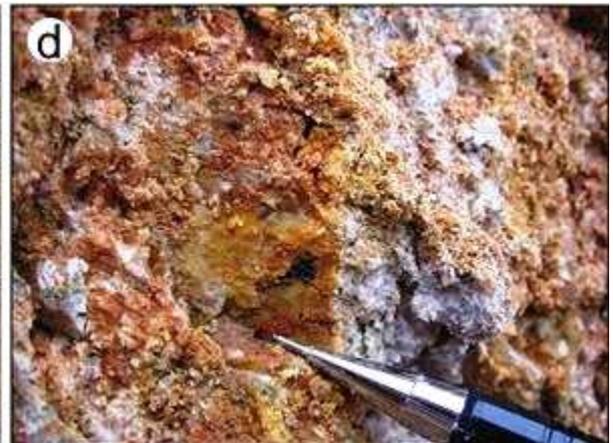
<p>한국수력원자력주식회사 신한울 1,2호기 최종안전성분석보고서</p>
<p>78번 단층의 노두사진</p> <p>그림 2.5-284</p>

흑운모화강편마암을 절단하는 78번 단층

회색의 단층비지

N76° E/40° NW의 단층을 절단하는
N40° E/72° SE 단층

좌수향 주향이동단층을 지시하는
N76° E/40° NW의 단층조선 내에서
관찰되는 ridge-and-groove

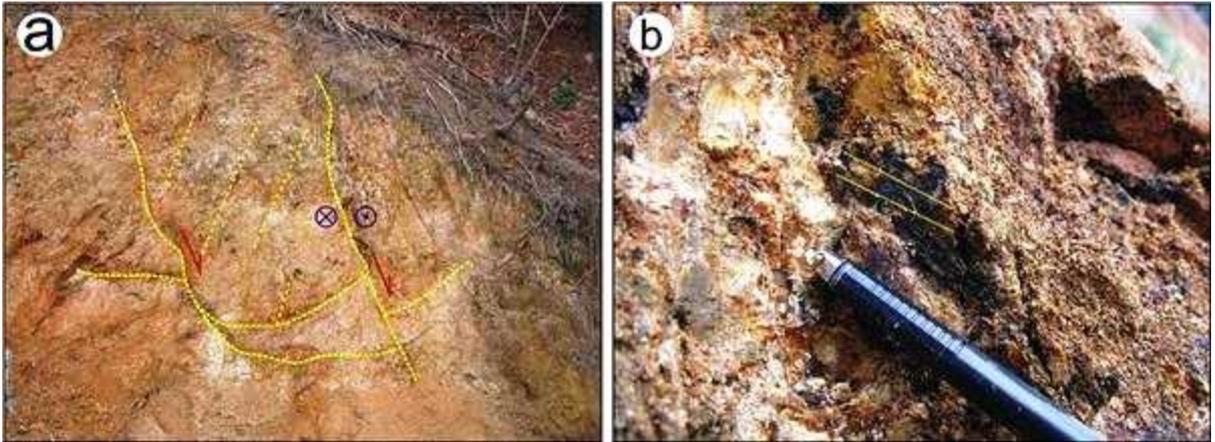
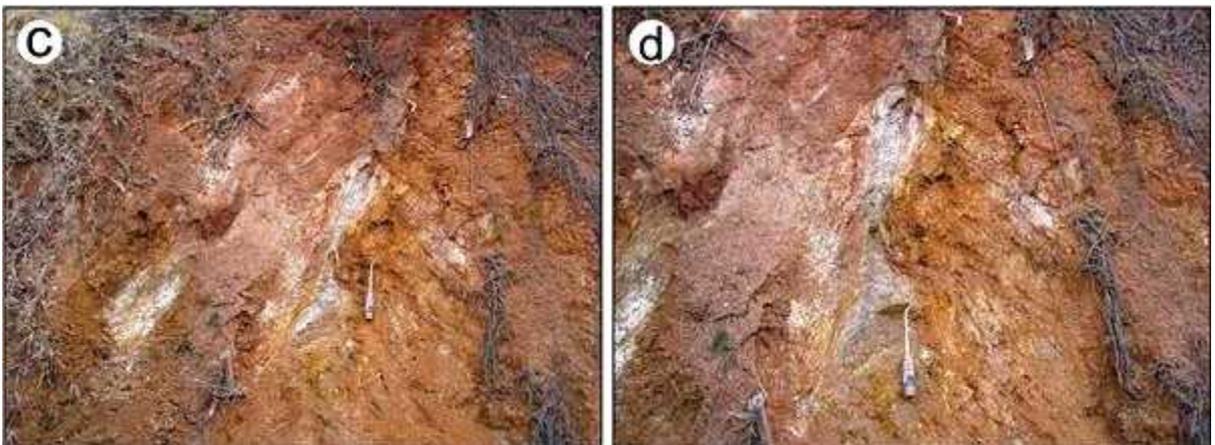
<p>한국수력원자력주식회사 신한울 1,2호기 최종안전성분석보고서</p>
<p>79번 지점의 단층들의 노두사진</p>	
<p>그림 2.5-285</p>

정단층성 경사이동을 포함하는 우수향 주향이동단층 노두와 단층조선

N50° E/86° NW의 단층 노두사진.

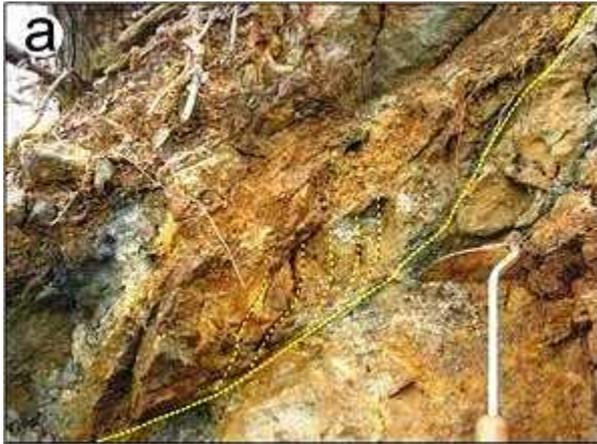
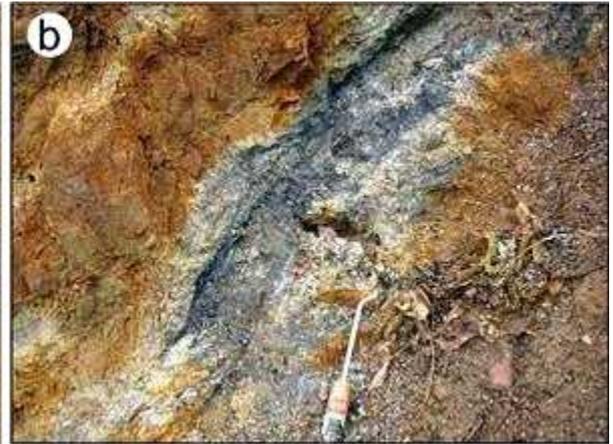
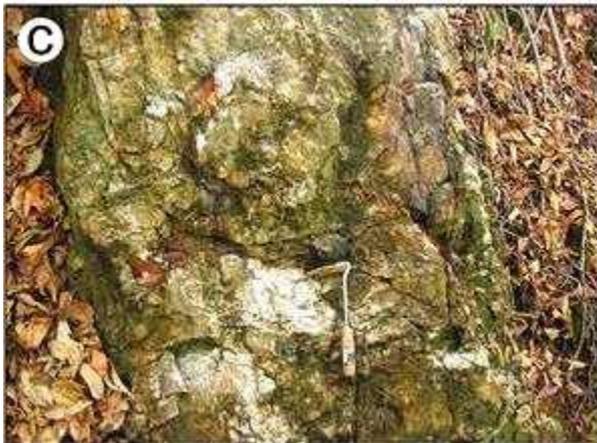
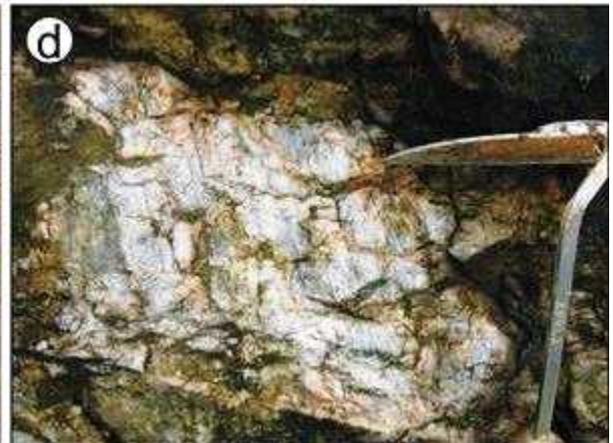
<p>한국수력원자력주식회사 신한울 1,2호기 최종안전성분석보고서</p>
<p>80번 단층의 노두사진</p> <p>그림 2.5-286</p>

정단층에 의해 형성된 수직절 리가 발달하는 80번 단층

80번 단층의 회색의 단층비지로 두께는 5-25 cm로 다양함

단층면과 접하여 발달하는 규암층.
