<p>한국수력원자력주식회사 신한울 1,2호기 최종안전성분석보고서</p>
<p>호산리층의 암상 및 현미경사진</p> <p>그림 2.5-266</p>

<p>한국수력원자력주식회사 신한울 1,2호기 최종안전성분석보고서</p>
<p>분천화강편마암의 암상 및 현미경사진</p> <p>그림 2.5-267</p>

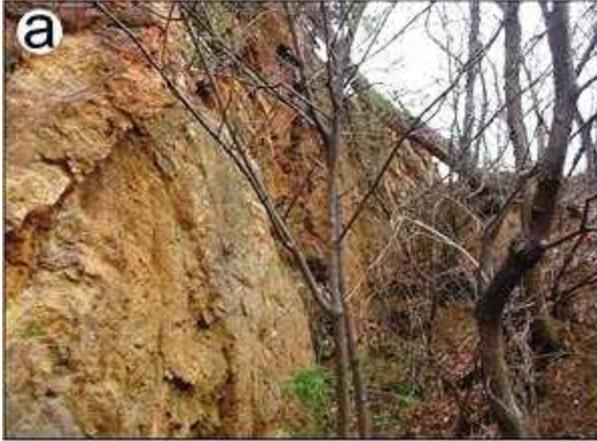
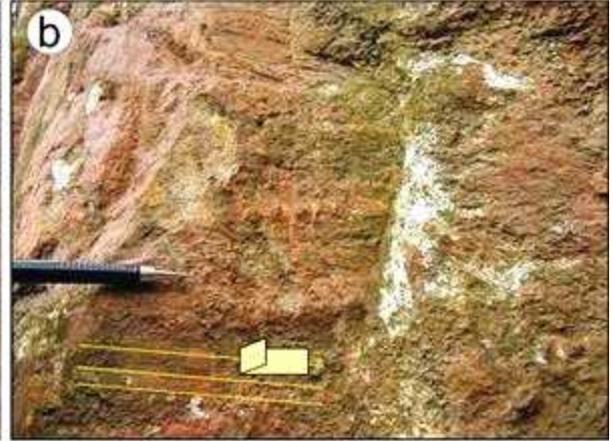
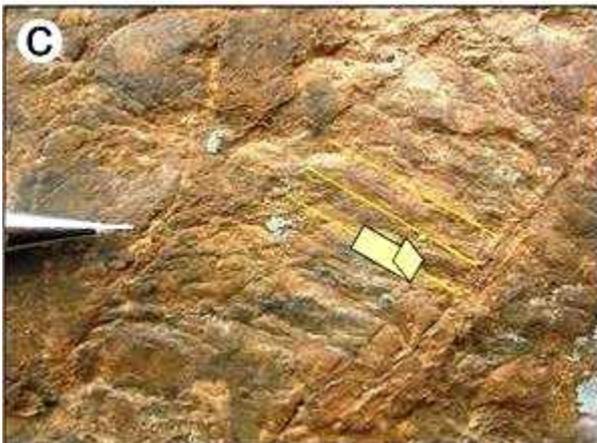
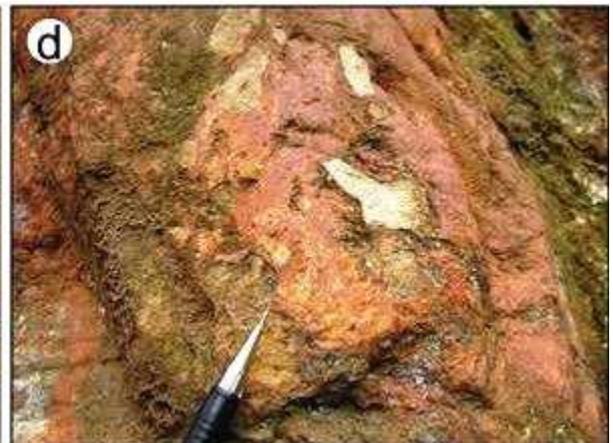
<p>한국수력원자력주식회사 신한울 1,2호기 최종안전성분석보고서</p>
<p>82번 단층(마분동단층)의 노두사진</p> <p>그림 2.5-287</p>

마분동단층의 단층면으로 거의 수직에 가까운 고각을 이룸

우수향 주향이동단층을 지시하는 단층조선 및 ridge-and-groove

좌수향 주향이동단층을 지시하는 단층조선 및 ridge-and-groove

경사이동단층을 지시하는 단층조선.

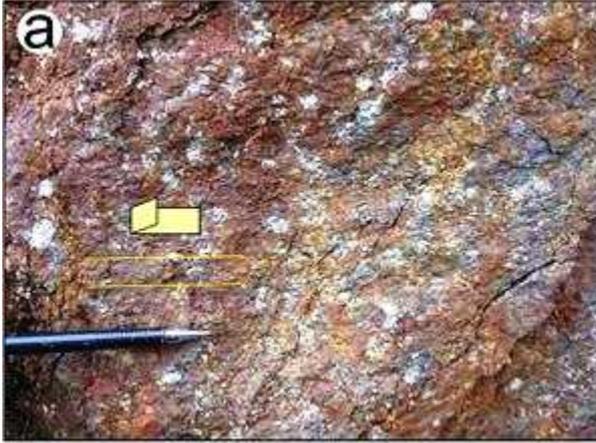
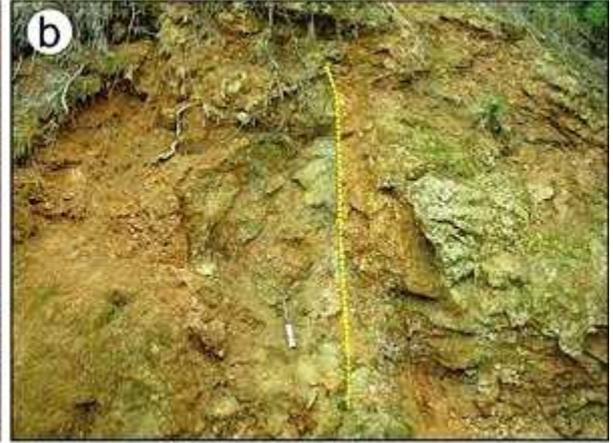
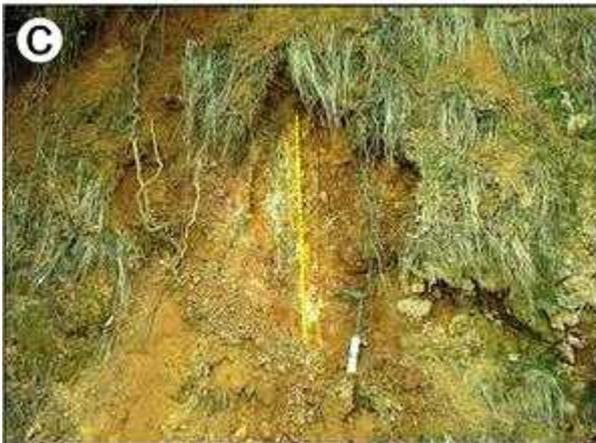
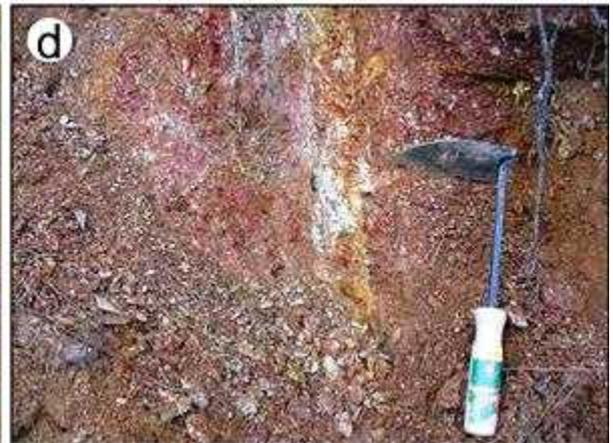
<p>한국수력원자력주식회사 신한울 1,2호기 최종안전성분석보고서</p>
<p>83번 단층의 노두사진</p> <p>그림 2.5-288</p>

우수향 주향이동단층을 지시하는 단층조선 및 ridge-and-groove

83번 단층 주변에서 관찰되는 고각의 단층

흰색~밝은 회색을 띠는 83번 단층의 단층비지

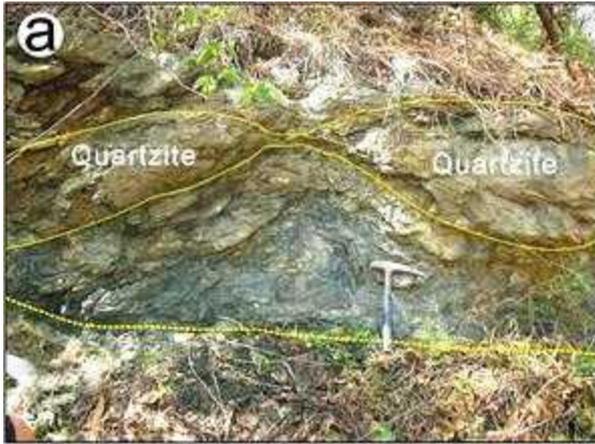
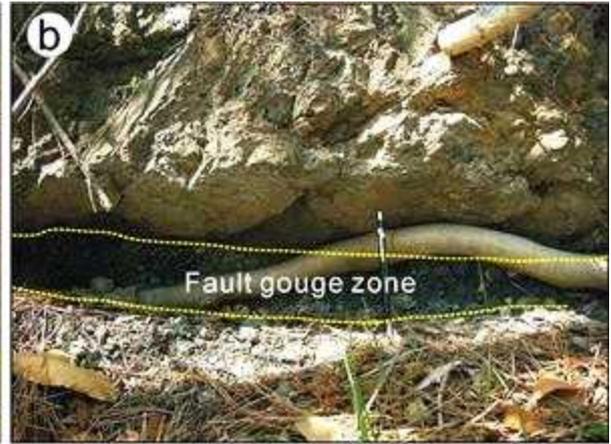
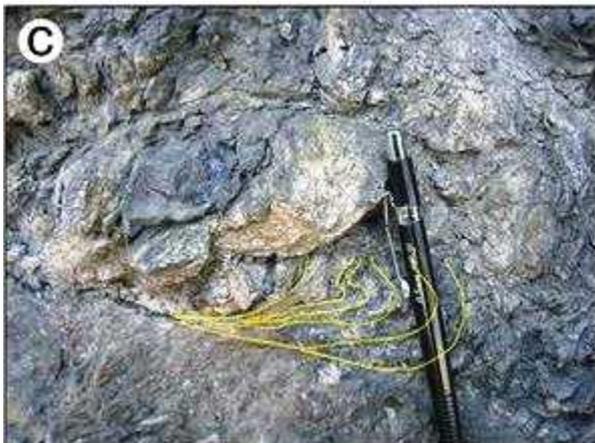
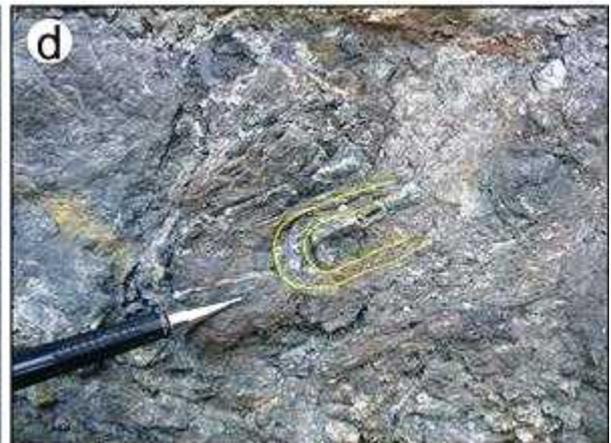
<p>한국수력원자력주식회사 신한울 1,2호기 최종안전성분석보고서</p>
<p>85번 단층의 노두사진</p> <p>그림 2.5-289</p>

규암층의 boudinage와 neck fold가 관찰되는 호산리층을 절단하며 발달한 85번 단층

회색~진회색의 단층비지로 두께는 약 20-40 cm로 다양함

단층대 주변에서 관찰되는 습곡구조.

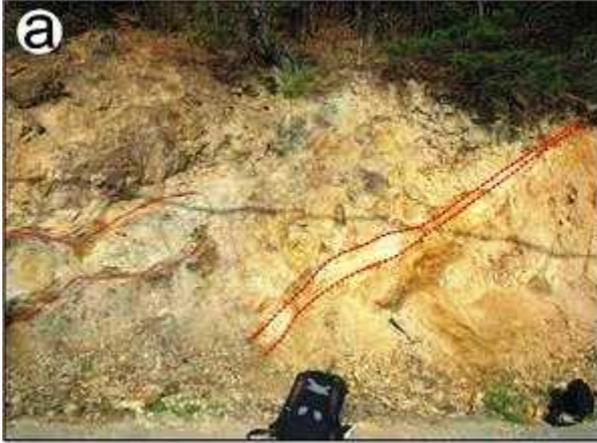
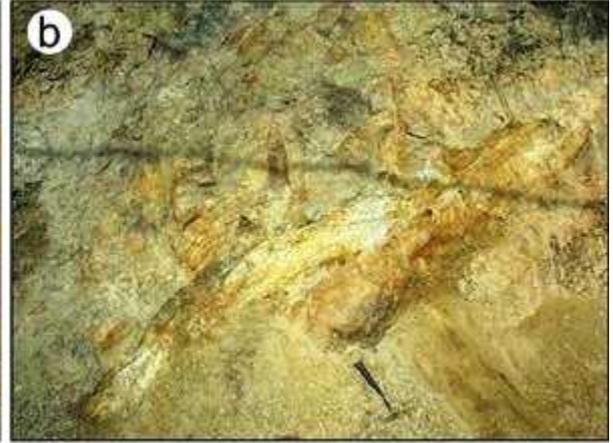
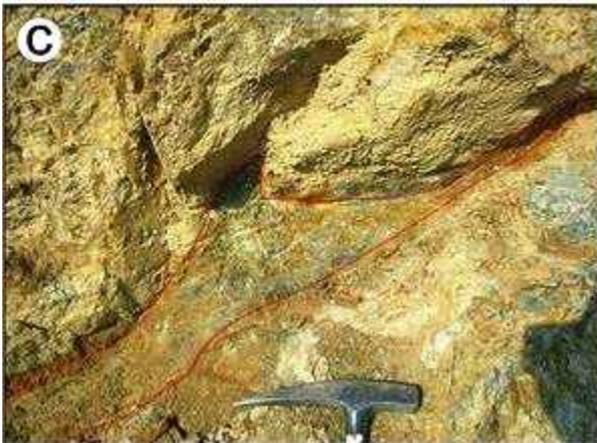
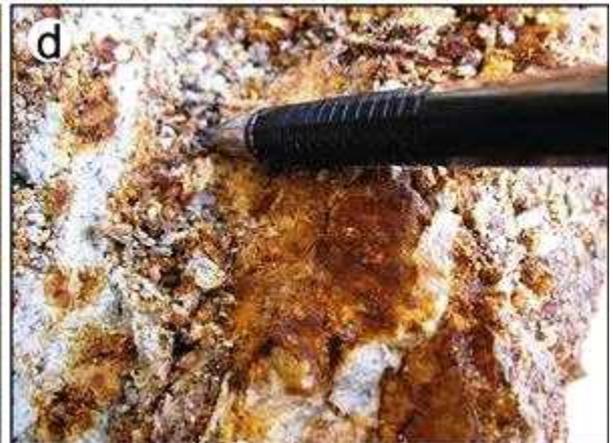
<p>한국수력원자력주식회사 신한울 1,2호기 최종안전성분석보고서</p>
<p>99번 단층의 노두사진</p> <p>그림 2.5-290</p>

a
규암층의 boudin구조가 관찰되는
흑운모화강편마암을 절단한 99번 단층

b
흰색~회색의 단층비지로
두께가 5-25 cm로 다양함

c
boudin구조의 neck을 따라 주입된 단층비지

d
99번 단층의 단층조선

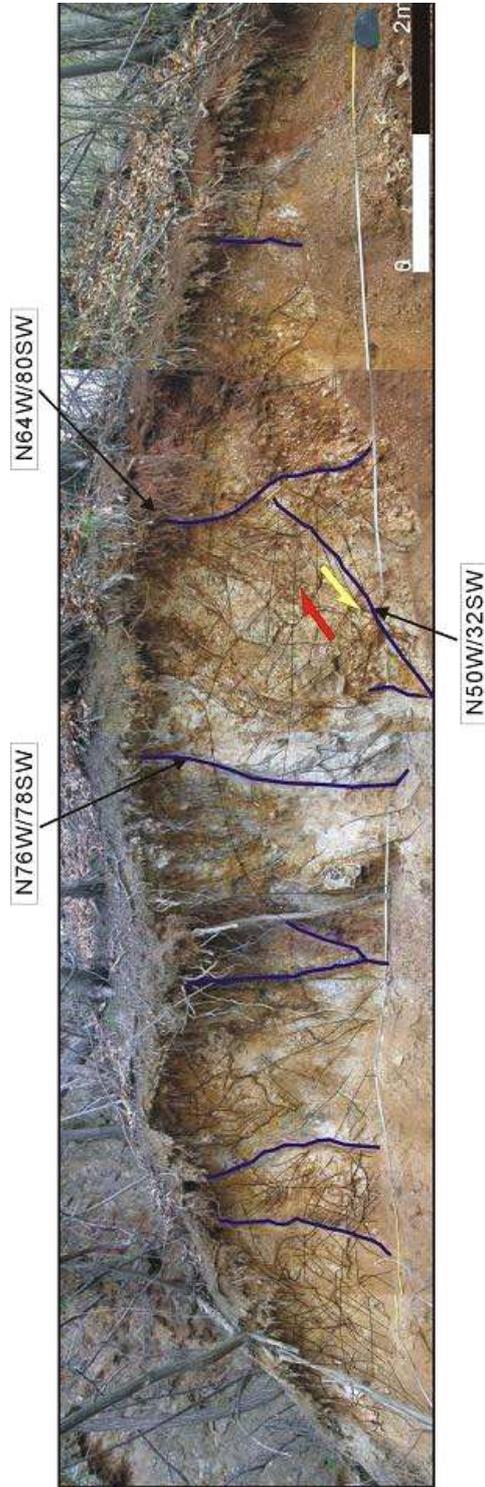
<p>한국수력원자력주식회사 신한울 1,2호기 최종안전성분석보고서</p>
<p>82번 마분동단층의 북동쪽에 위치하는 단층파쇄대</p>	
<p>그림 2.5-291</p>

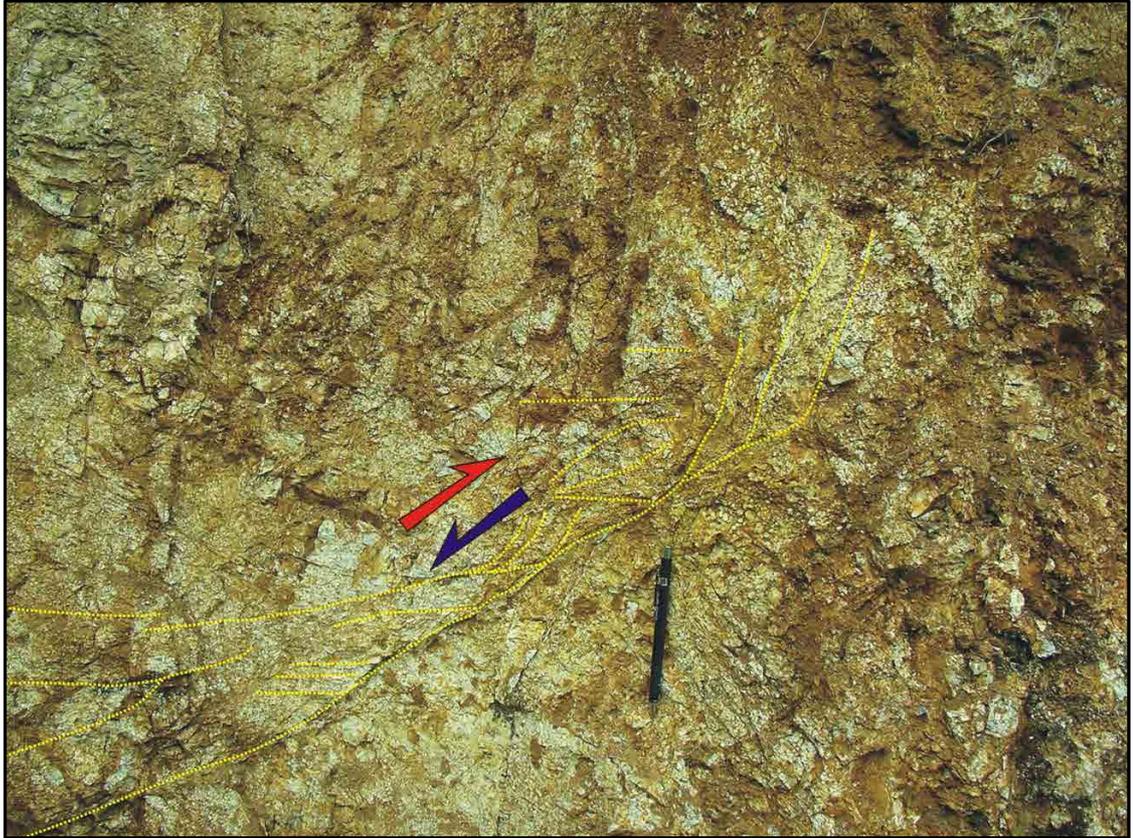
그림 2.5-292

82번 마분동단층 북동쪽의
단층과쇄대에서 관찰되는 경사이동단층

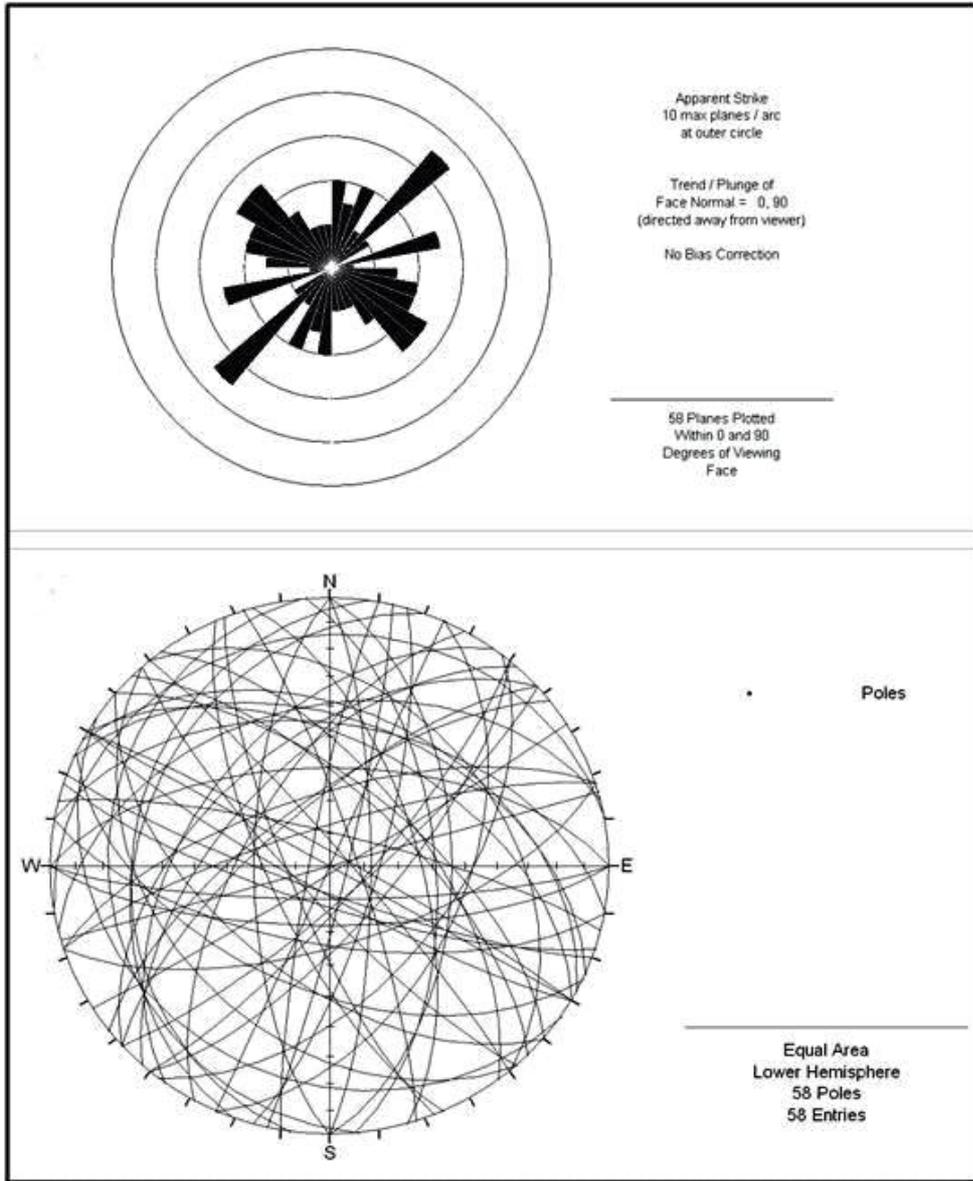
그림 2.5-293

1 km 반경지역의 단층들에 대한
 장미도표 및 등면적투영망

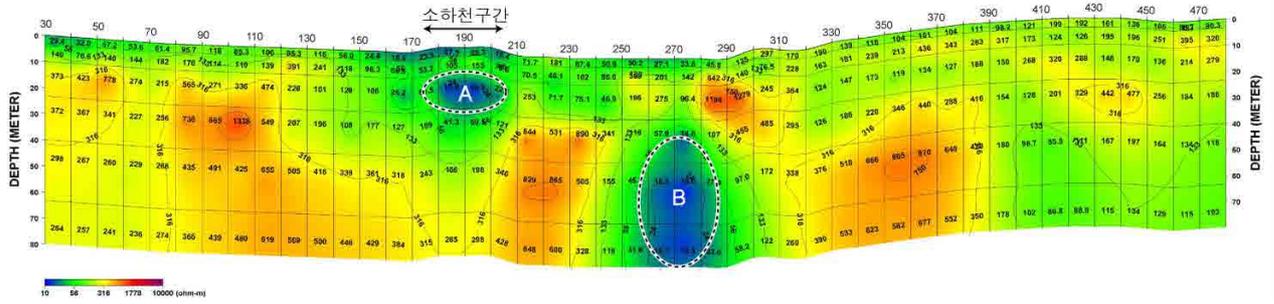
MB-1 탐사 해석 결과

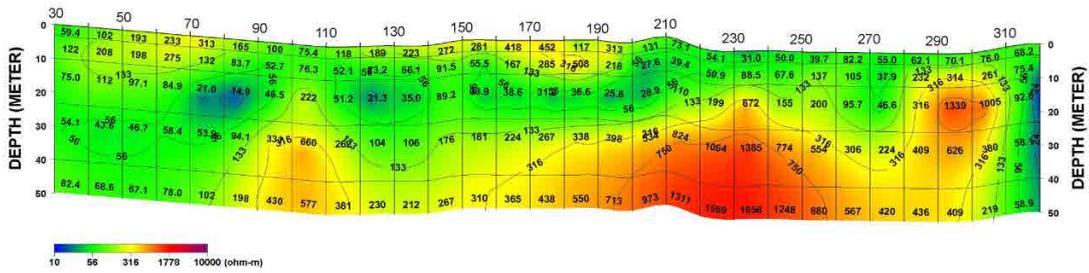
MB-2 탐사 해석 결과

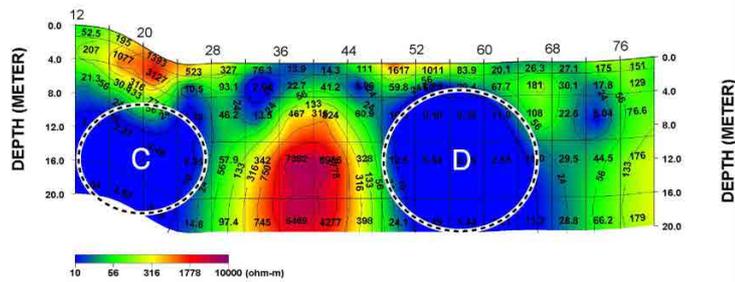
MB-3 탐사 해석 결과

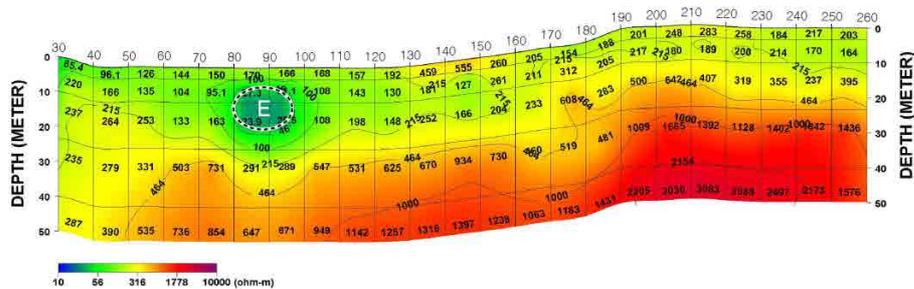
MB-4 탐사 해석 결과

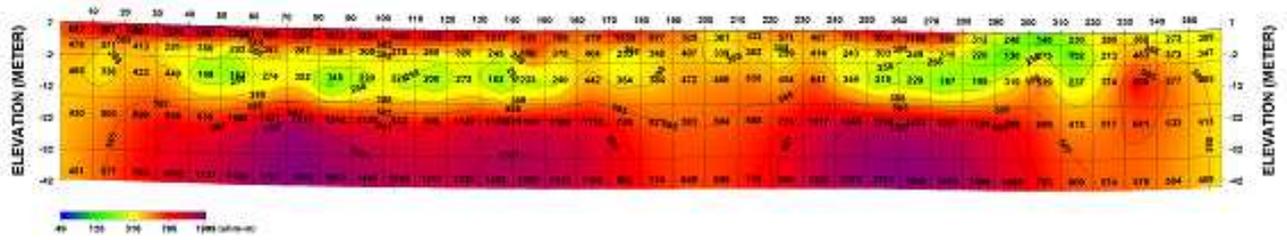
L1 축선의 비저항 역산단면

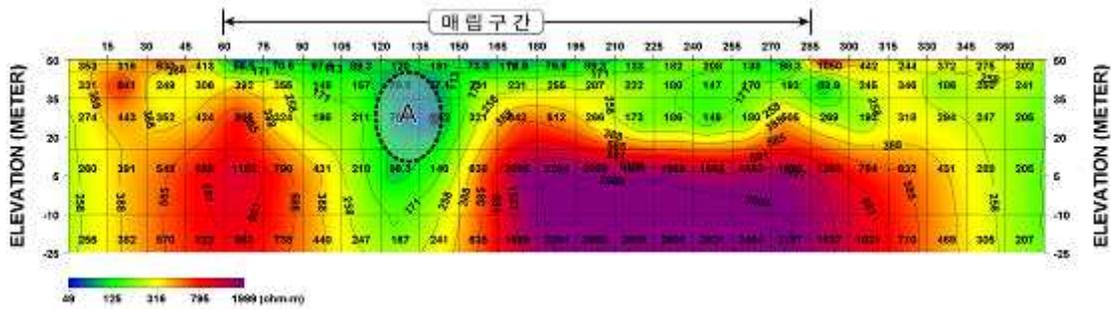
L2 축선의 비저항 역산단면

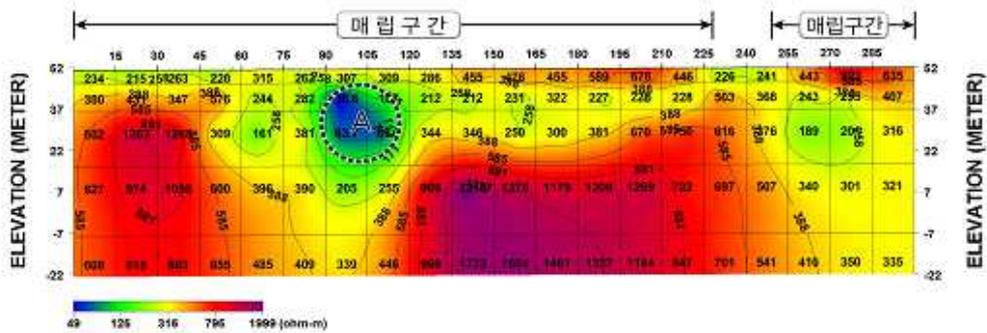
L2-1 축선의 비저항 역산단면

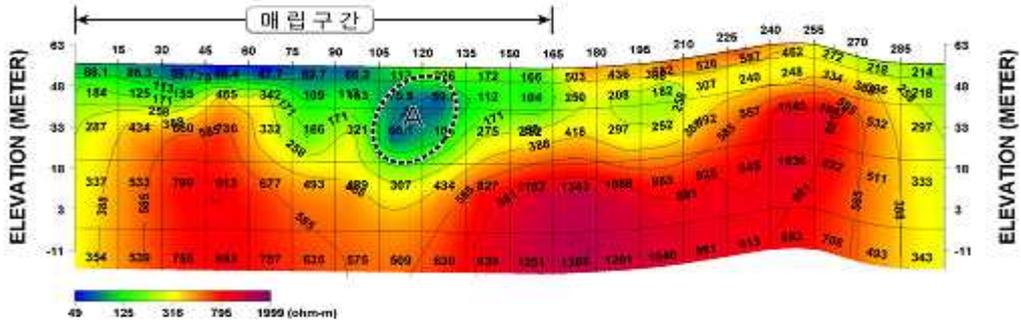
L3 축선의 비저항 역산단면

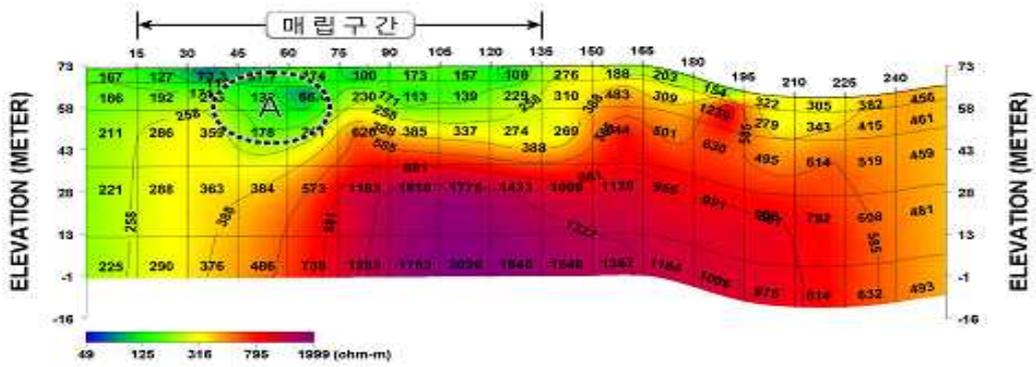
L4 축선의 비저항 역산단면

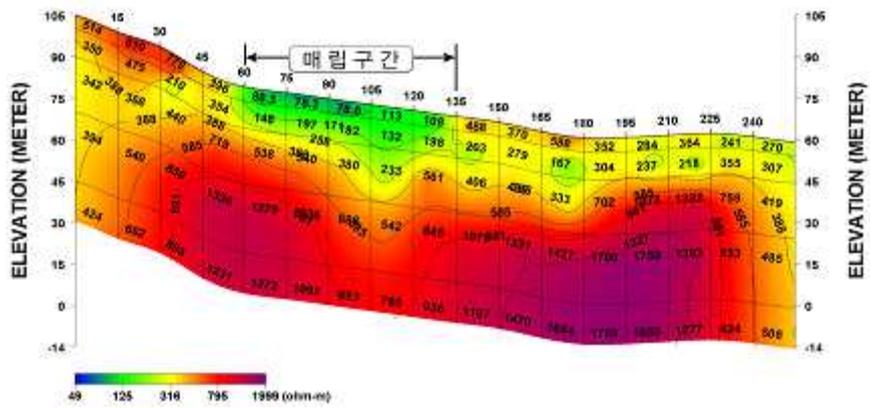
L5 축선의 비저항 역산단면

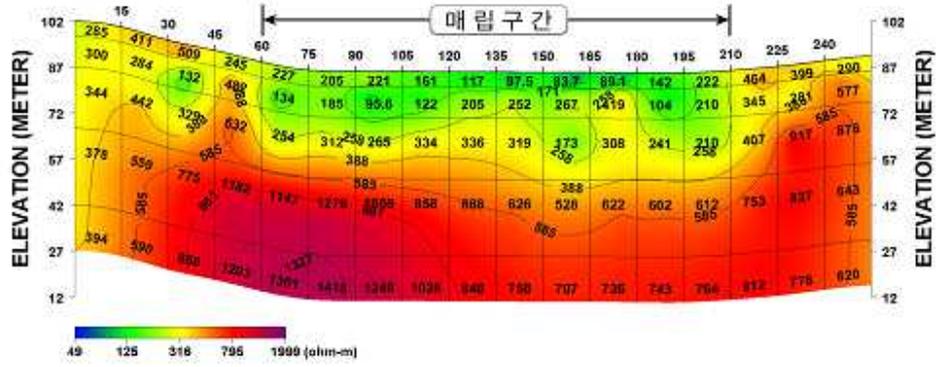
L6 축선의 비저항 역산단면

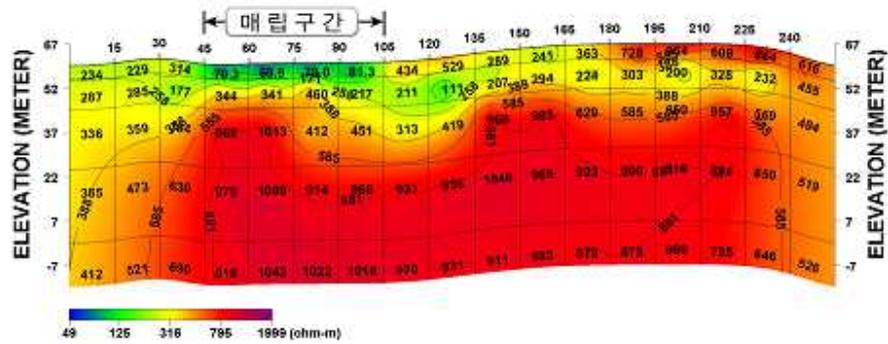
L7 축선의 비저항 역산단면

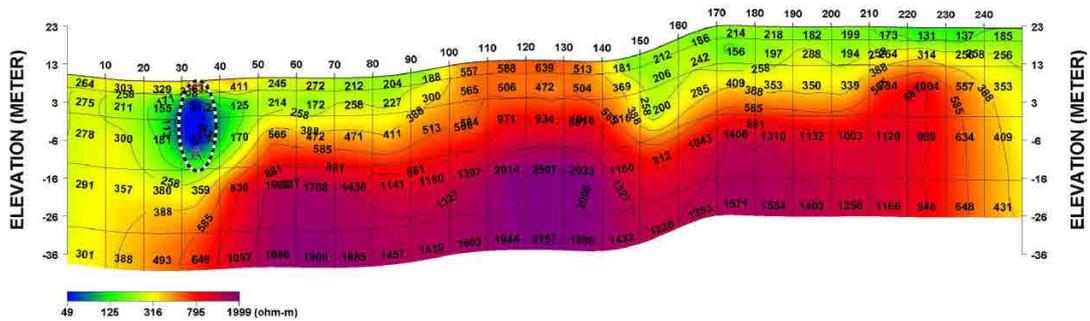
R1 축선의 비저항 역산단면

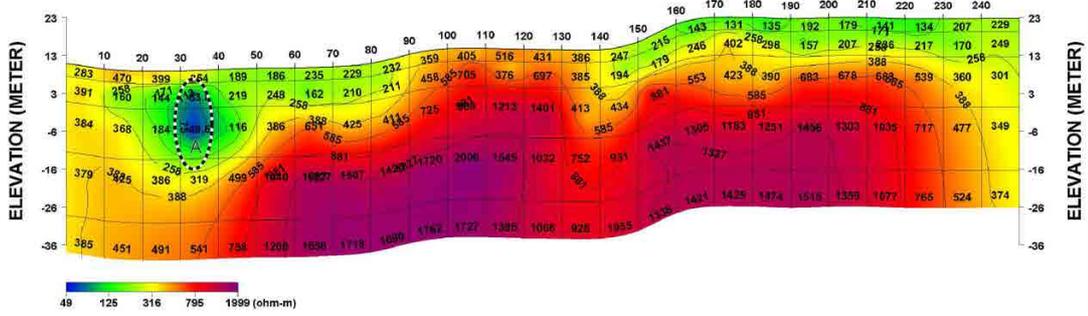
R2 측선의 비저항 역산단면

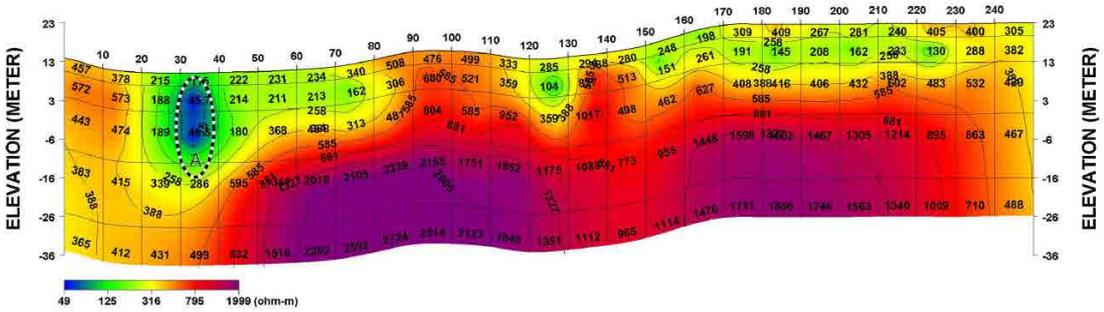
R3 측선의 비저항 역산단면

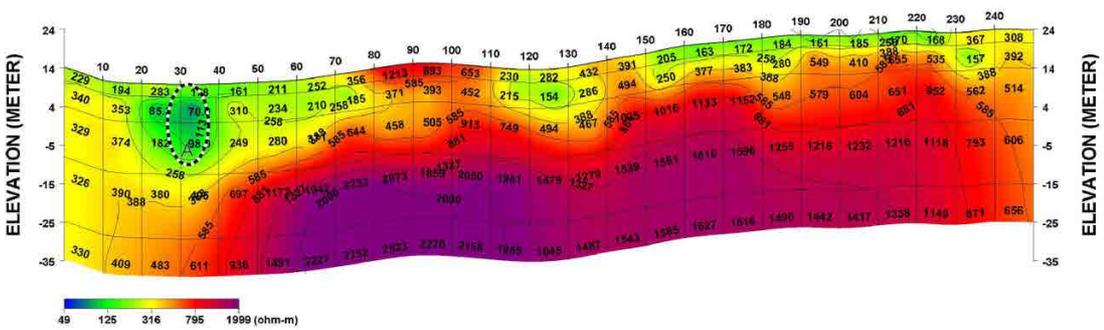
R4 측선의 비저항 역산단면

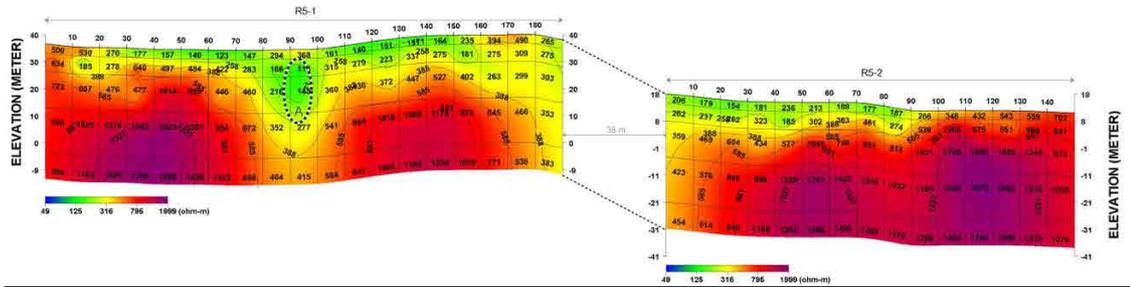
R5 측선의 비저항 역산단면

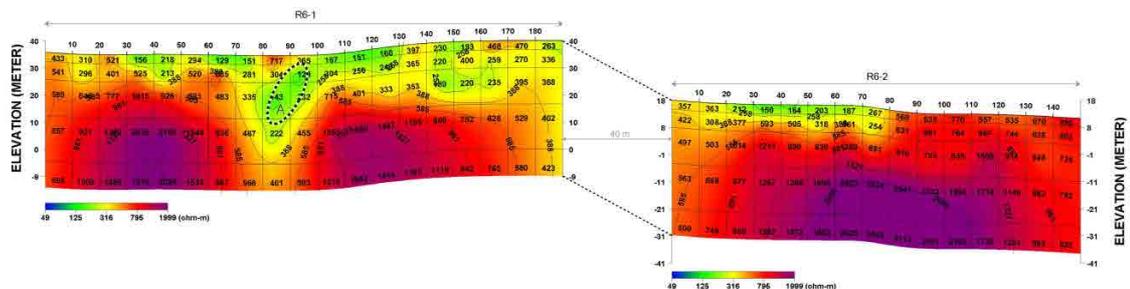
R6 측선의 비저항 역산단면

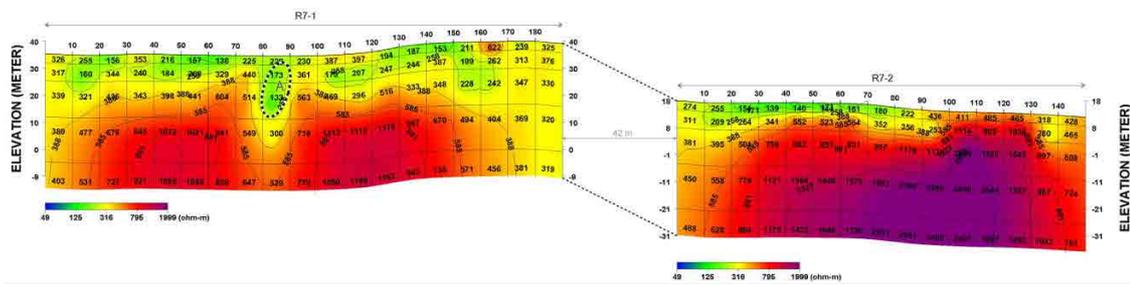
R7 측선의 비저항 역산단면

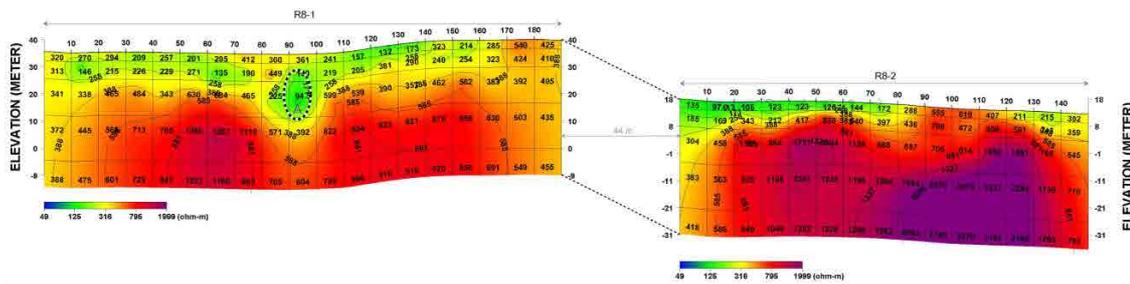
R8 측선의 비저항 역산단면

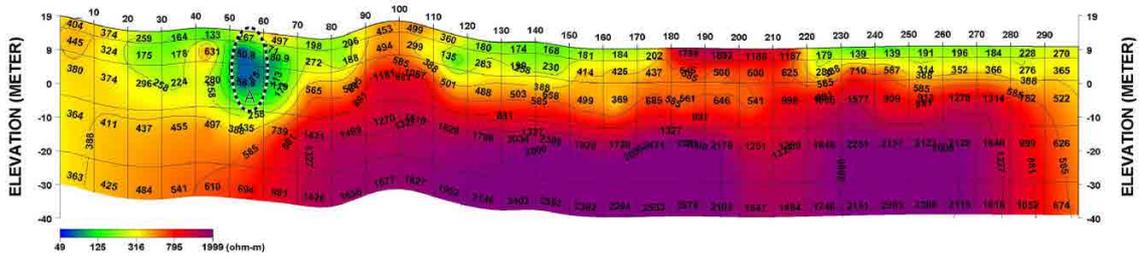
R10 측선의 비저항 역산단면

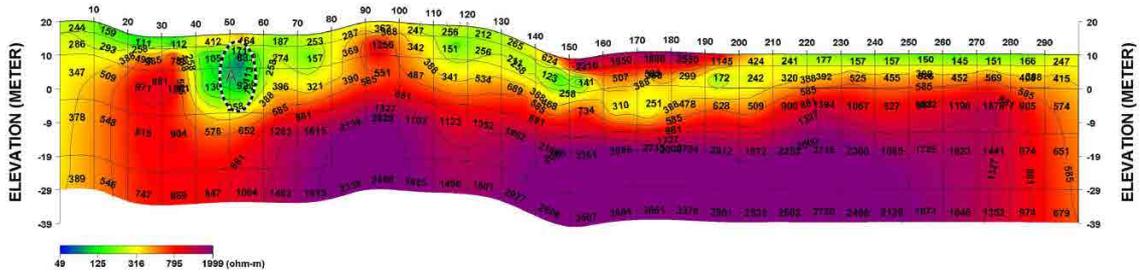
R11 측선의 비저항 역산단면

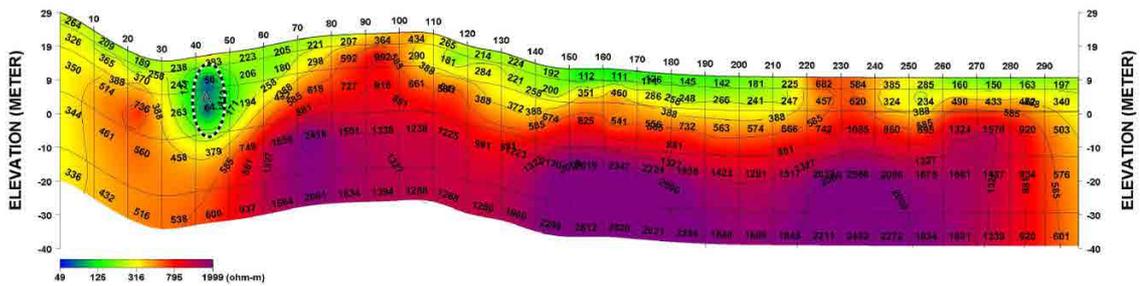
R12 측선의 비저항 역산단면

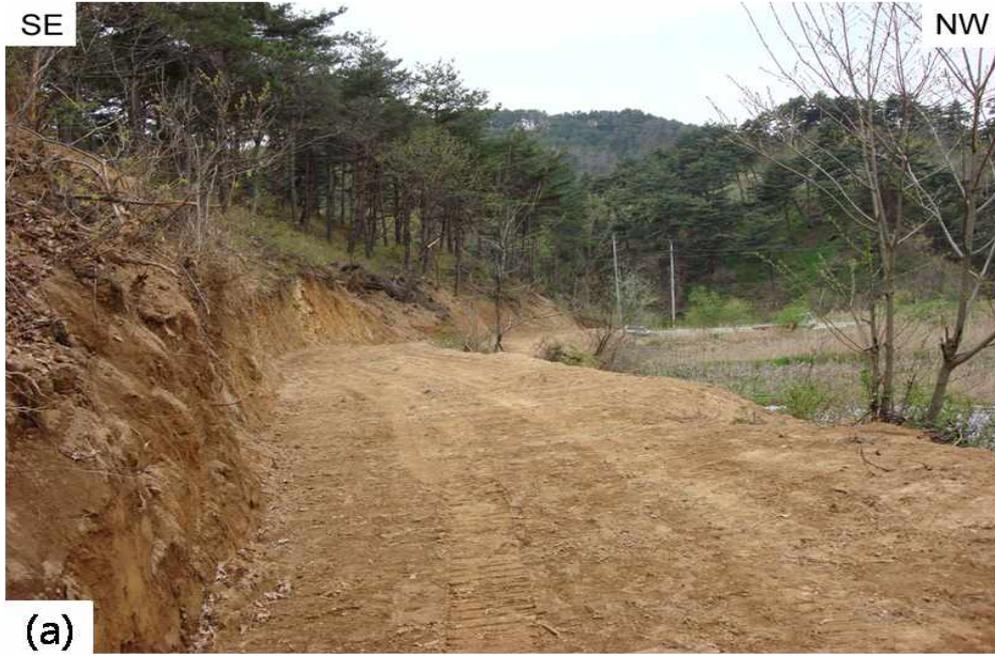
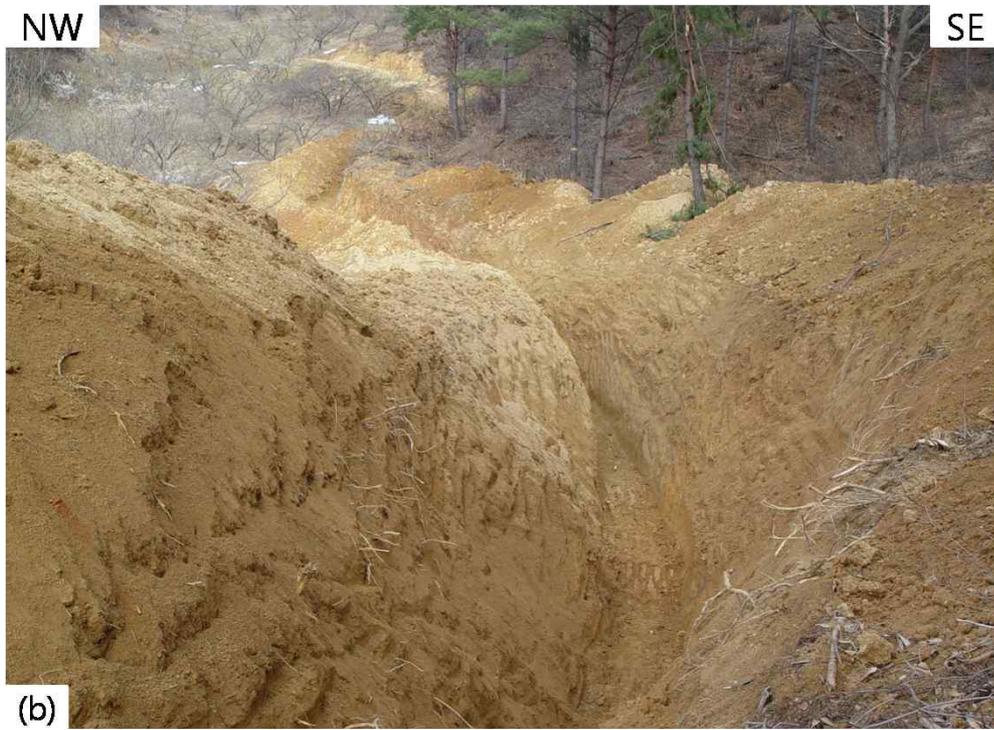
그림 2.5-297

이성골 트렌치지역 사진

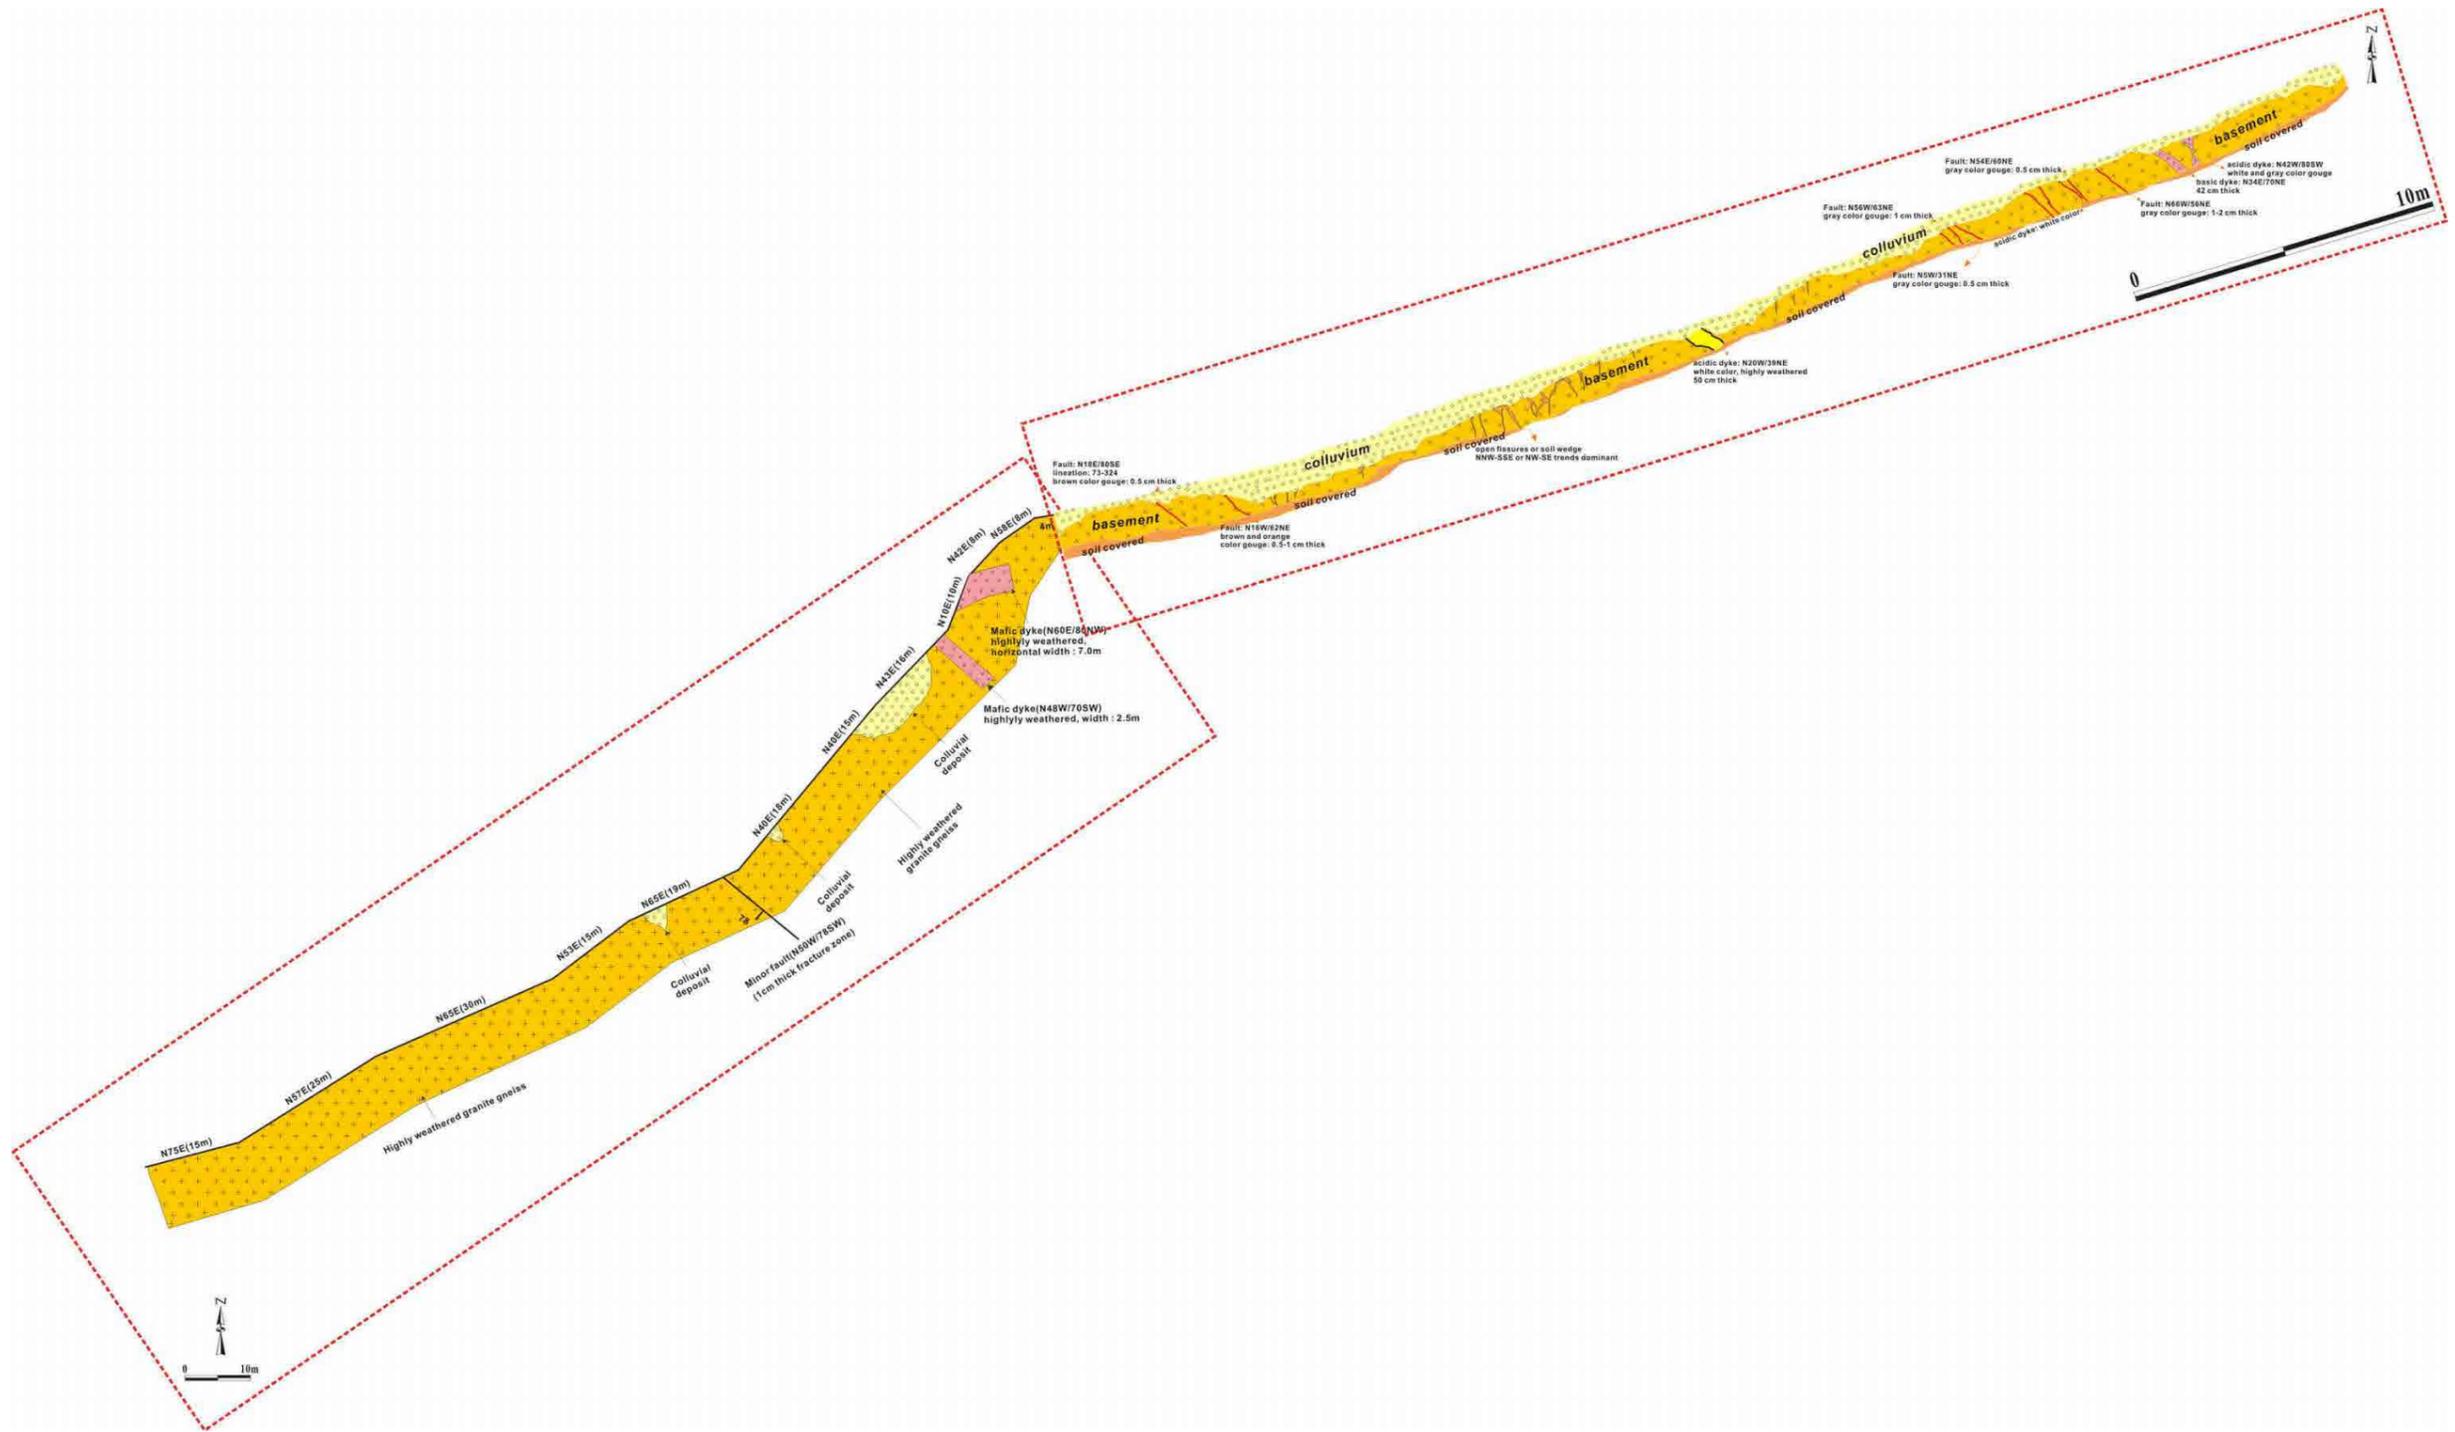
한국수력원자력주식회사 신한울 1,2호기 최종안전성분석보고서
	이성골 트렌치 평면 지질도 그림 2.5-298

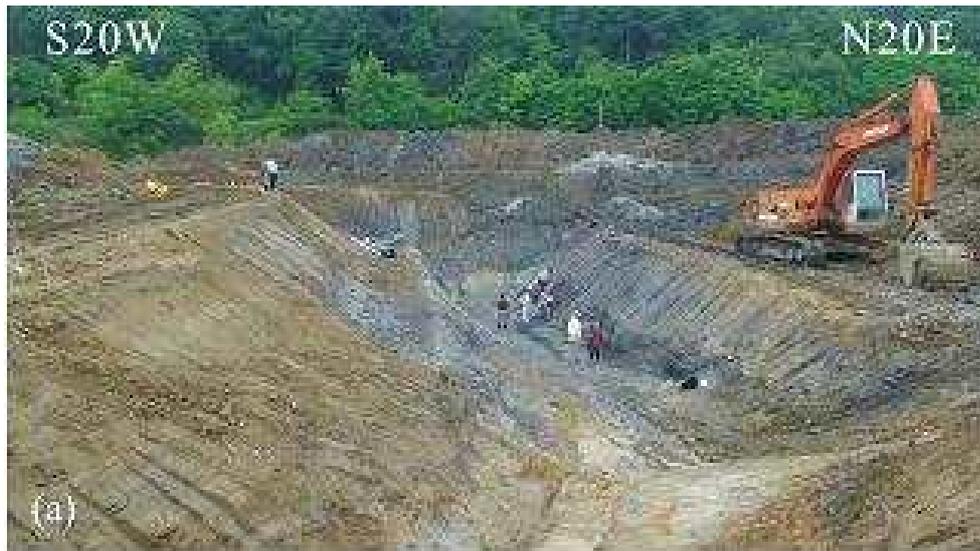
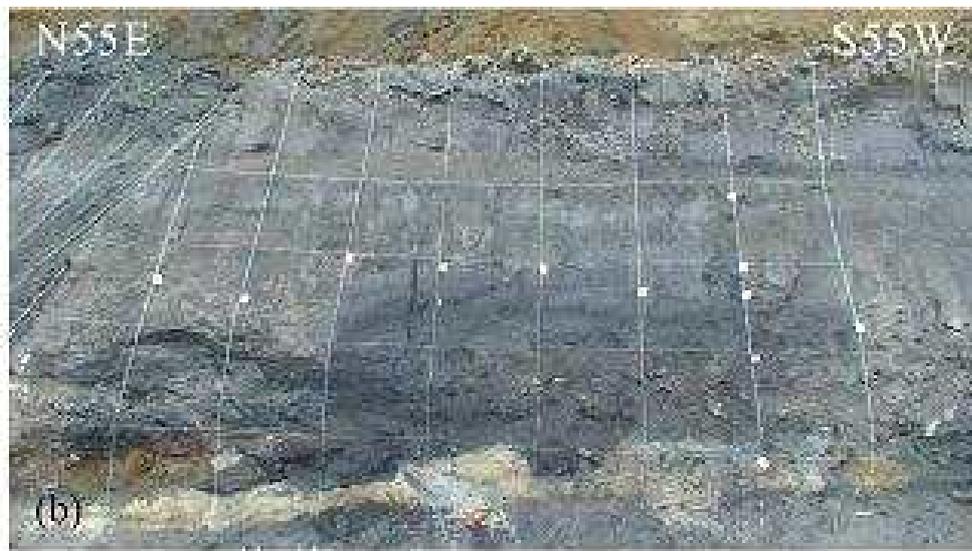
그림 2.5-299

마분동 지역 Trench T1 노두

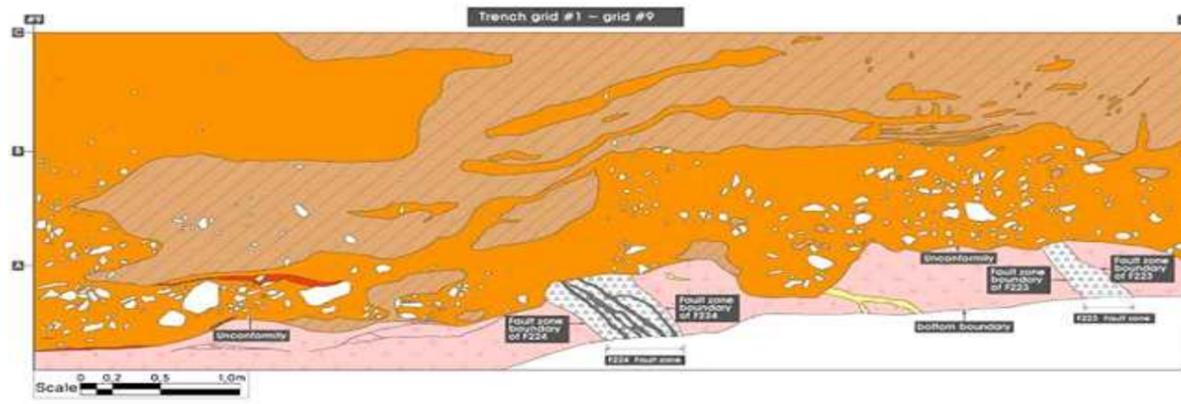
북측 굴착벽면

한국수력원자력주식회사 신한울 1,2호기 최종안전성분석보고서
	마분동 트렌치 T1의 스케치도 그림 2.5-301

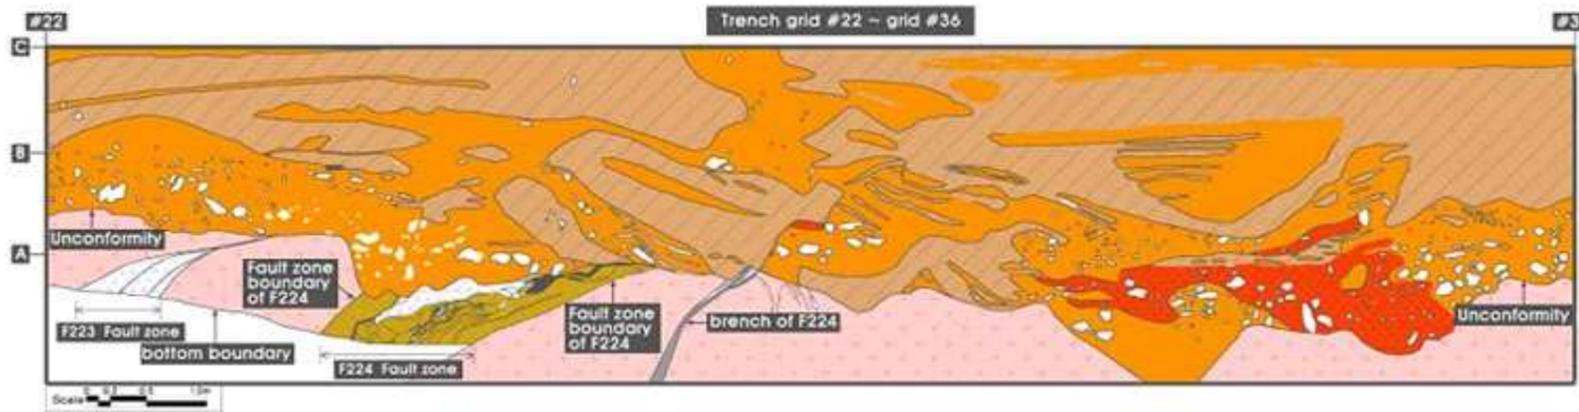
남측 굴착벽면

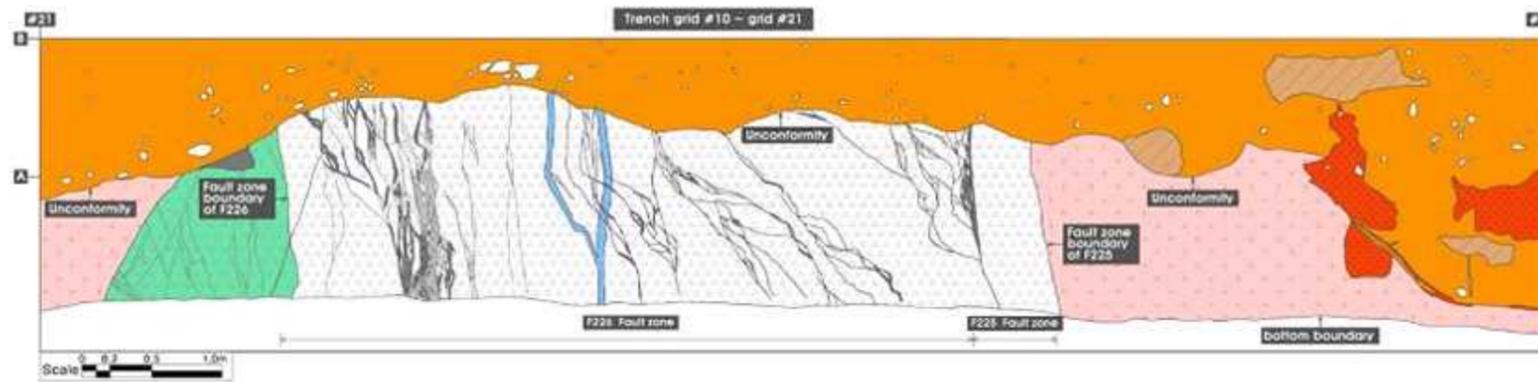
반원형 부분 북서측 굴착벽면
