<p>한국수력원자력주식회사 신한울 1,2호기 최종안전성분석보고서</p>
<p>호산리층의 암상 및 현미경사진</p> <p>그림 2.5-266</p>

<p>한국수력원자력주식회사 신한울 1,2호기 최종안전성분석보고서</p>
<p>분천화강편마암의 암상 및 현미경사진</p> <p>그림 2.5-267</p>

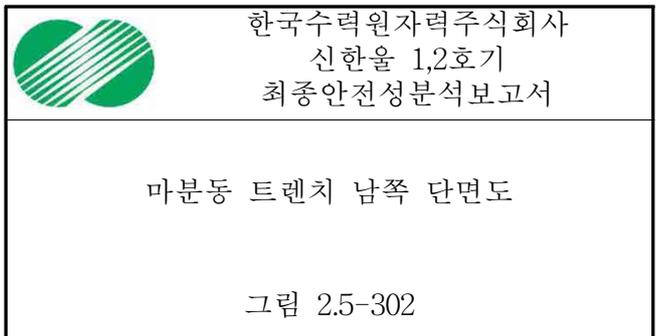
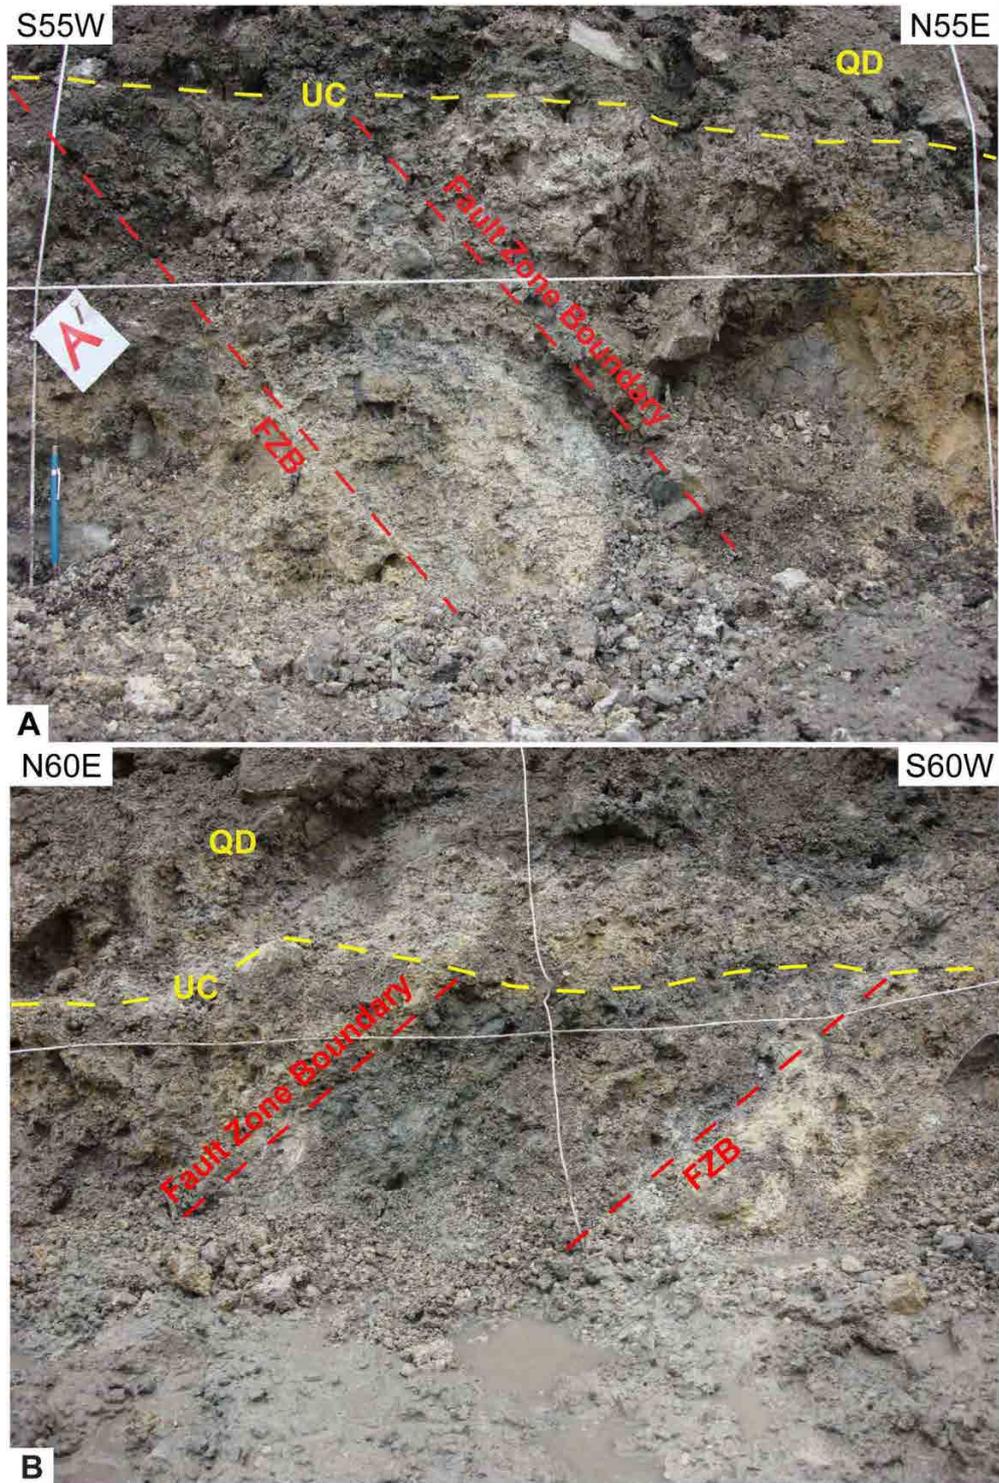
QD: 제4기층, UC: 부정합, FZB: 단층대 경계. (A)북쪽 단면. (B) 남쪽 단면.

<p>한국수력원자력주식회사 신한울 1,2호기 최종안전성분석보고서</p>
<p>F223 단층의 노두사진</p> <p>그림 2.5-303</p>

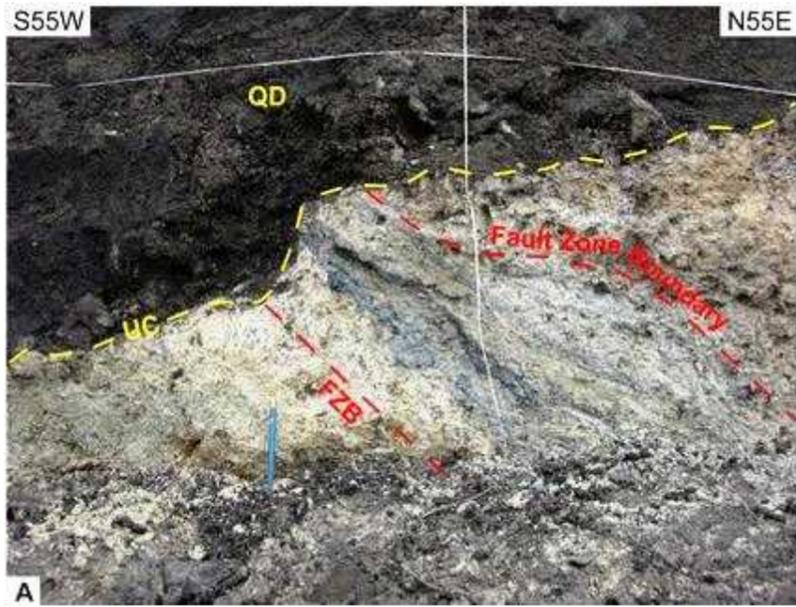
F224단층의 북쪽단면 노두사진

주: QD: 제4기층, UC: 부정합, FZB: 단층대 경계, R: 리델 전단띠

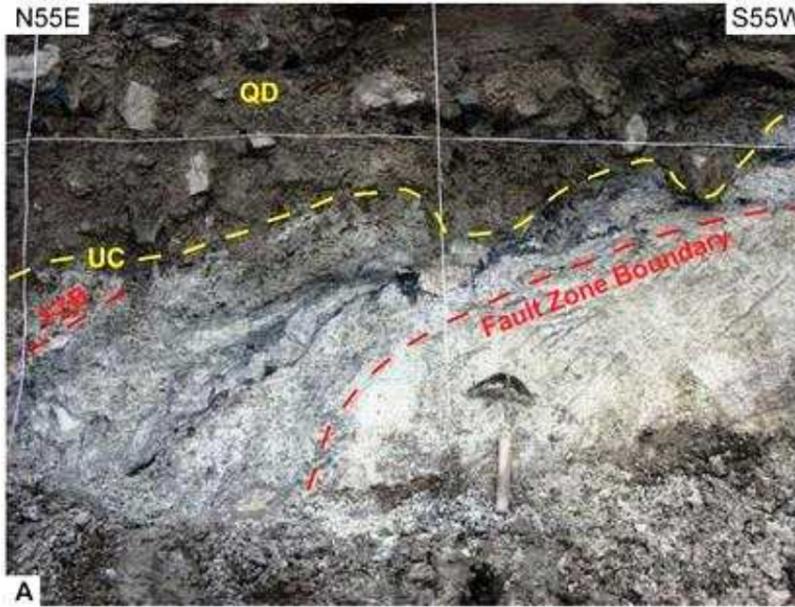
F224단층의 남쪽단면 노두사진

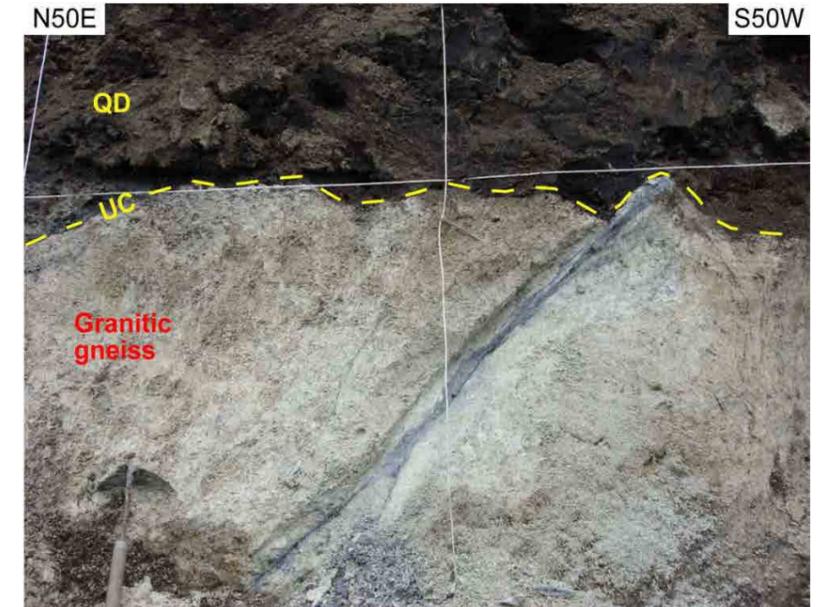
F224단층의 분기단층 남쪽단면 노두사진

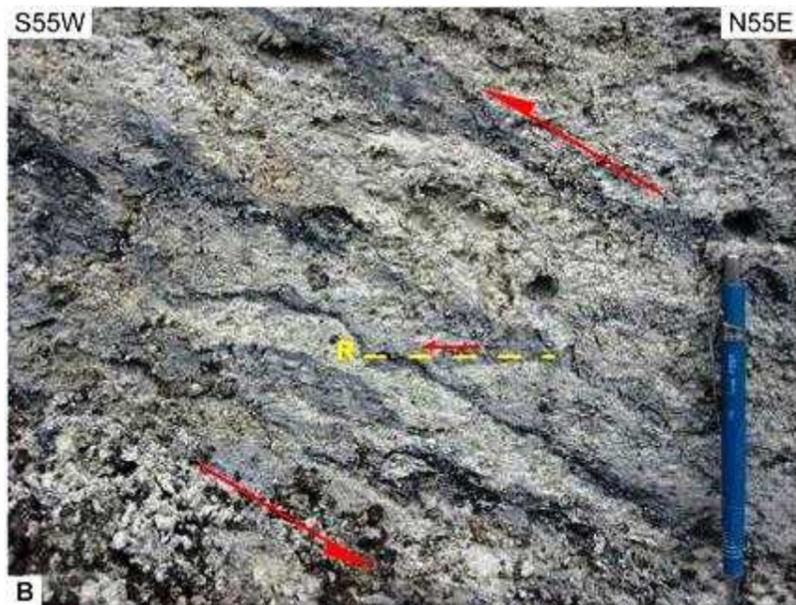
F224단층의 북쪽단면 확대사진

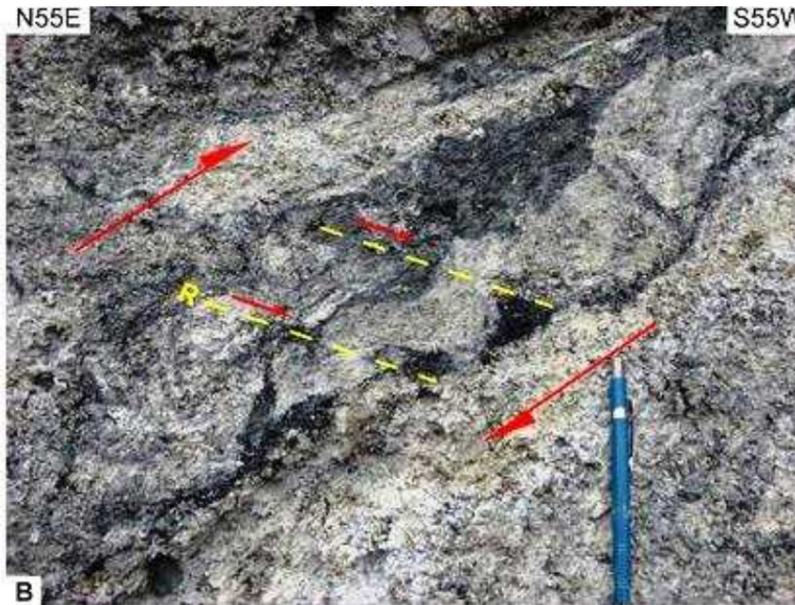
F224단층의 남쪽단면 확대사진

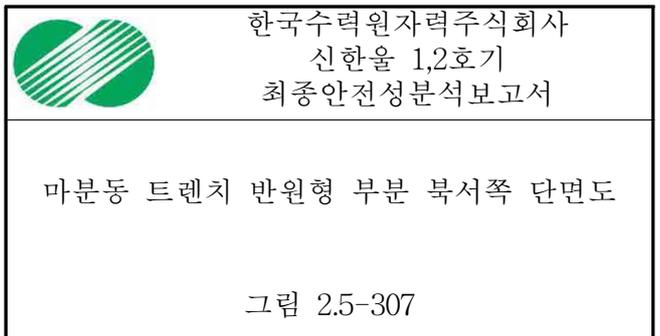
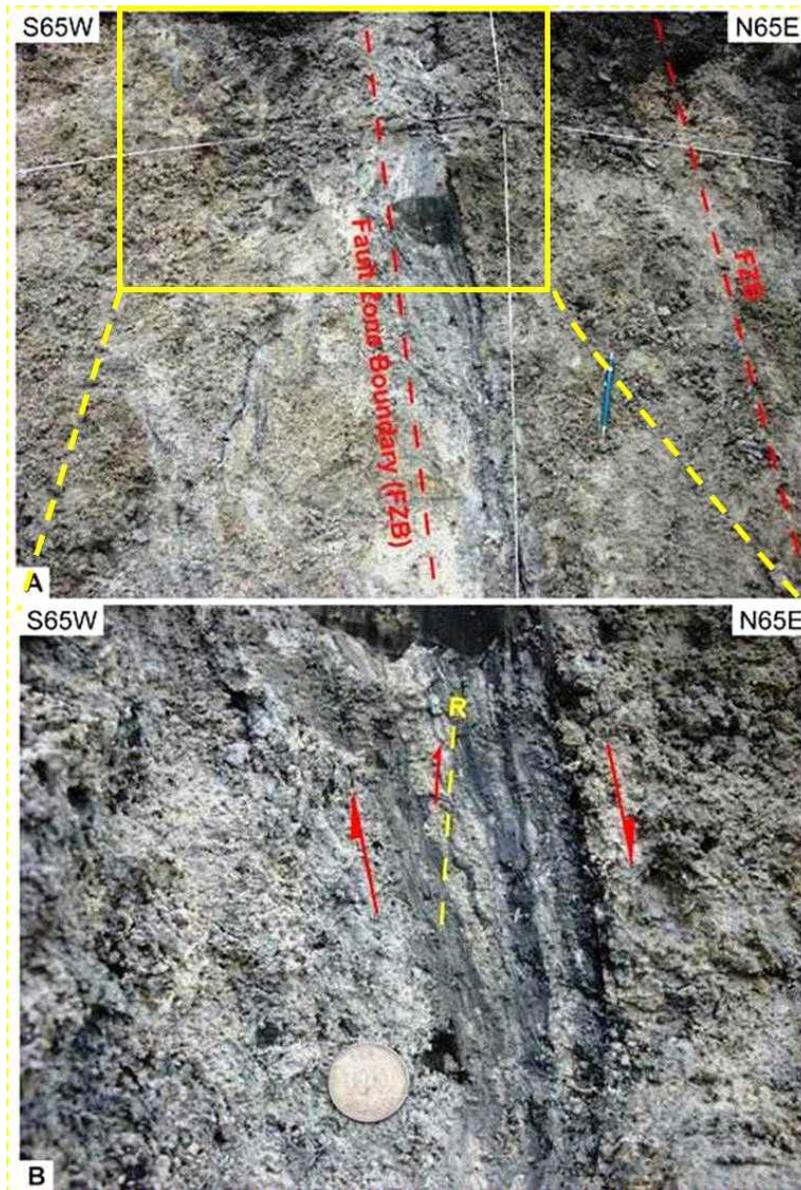
<p>한국수력원자력주식회사 신한울 1,2호기 최종안전성분석보고서</p>
<p>F225 단층의 노두 사진</p> <p>그림 2.5-308</p>

주: FZB: 단층대 경계, R: 리델 전단띠.

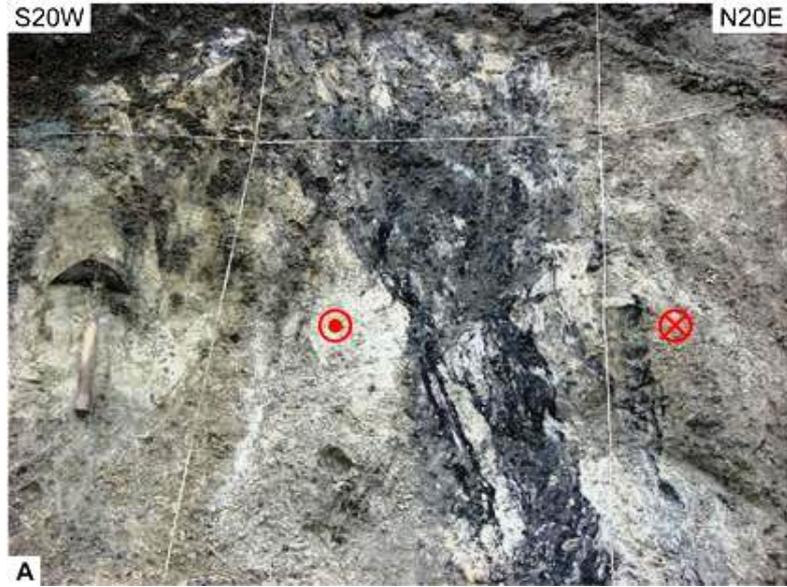
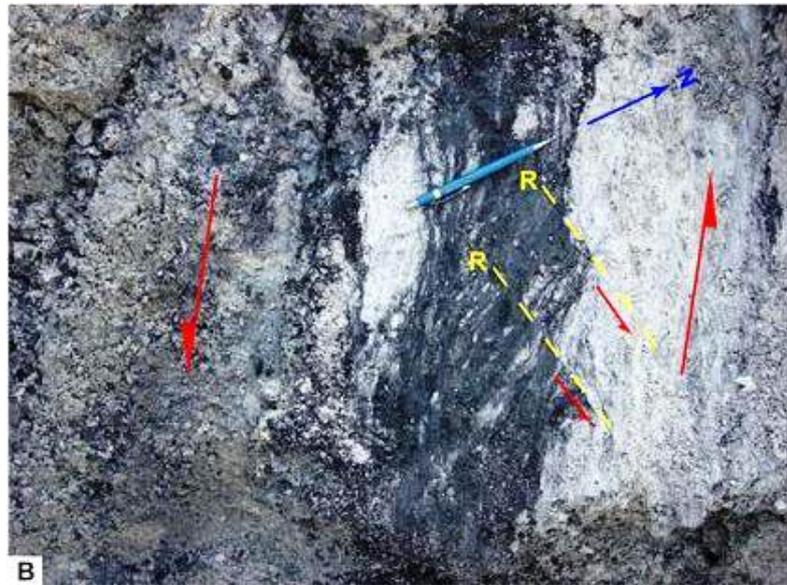
<p>한국수력원자력주식회사 신한울 1,2호기 최종안전성분석보고서</p>
<p>F226 단층대의 노두사진</p> <p>그림 2.5-309</p>

A 단층비지대의 노두사진

B 단층비지대의 확대사진

주: R: 리멜 전단띠.

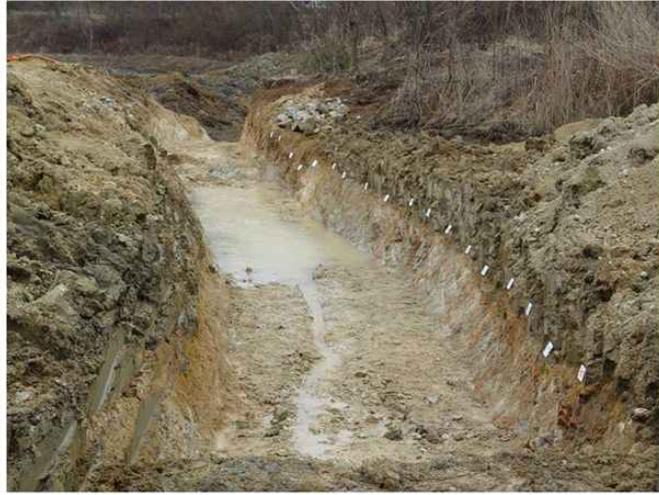
b. F225단층 및 F224단층의 연장성 확인을 위한 북측 트렌치(T-3) 단면

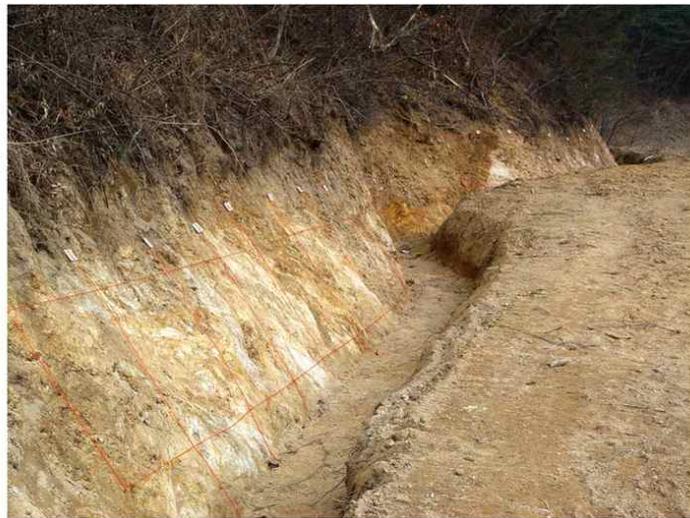
c. F225단층 및 F224단층의 연장성 확인을 위한 남측 트렌치(T-4) 단면

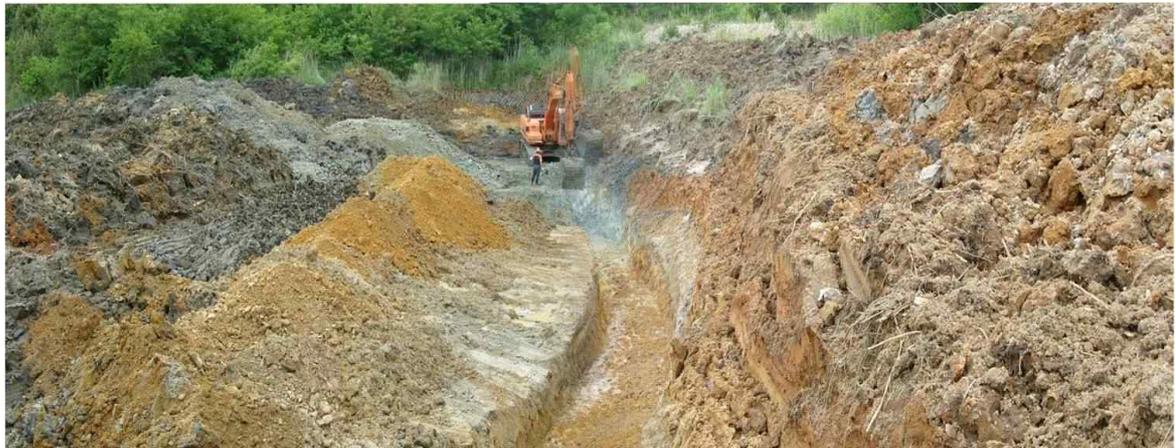
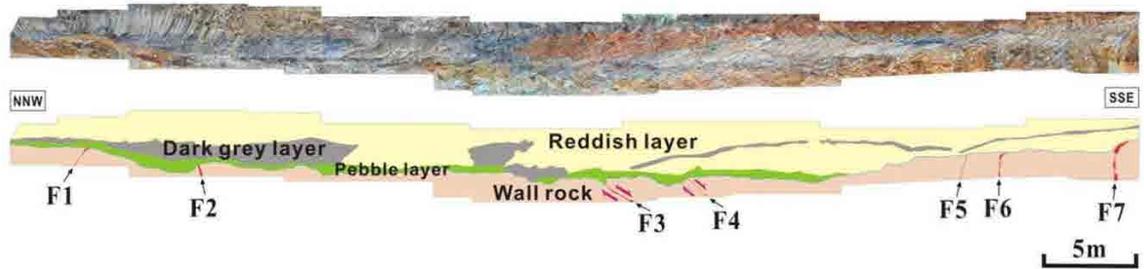
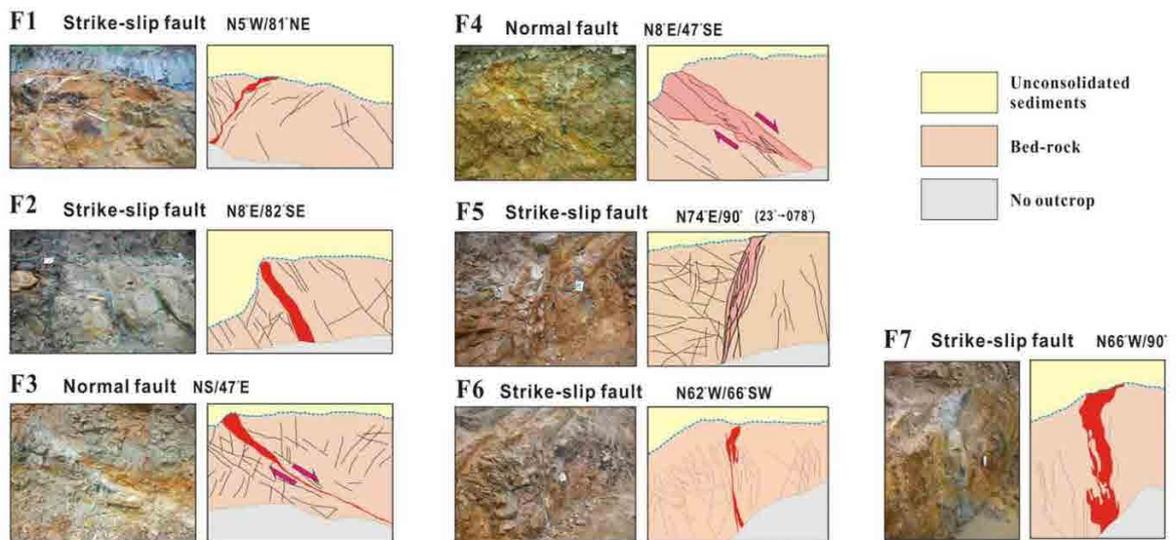
d. F224단층의 북동측 연장성 확인을 위한 트렌치(T-5) 단면

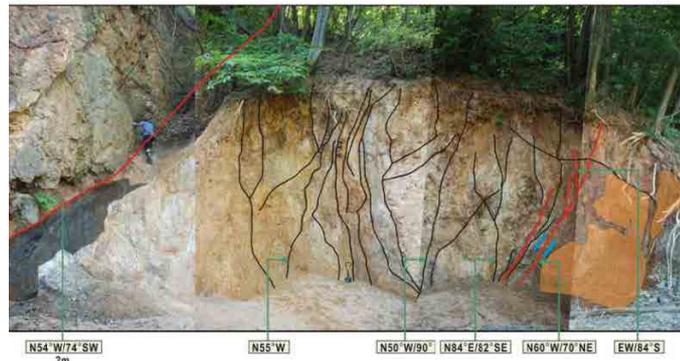
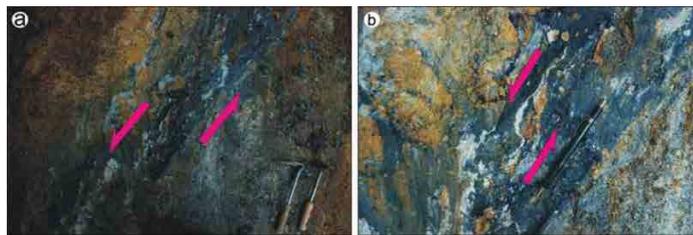
e. 트렌치 T-8에서 관찰되는 단층과 단층비지

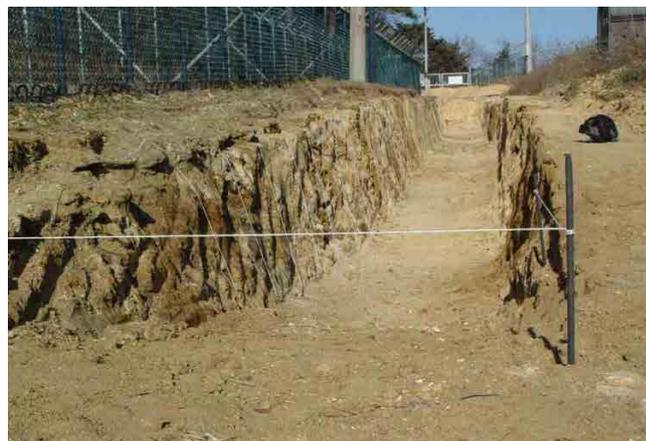
f. 마분동단층의 북측연장 확인을 위한 트렌치

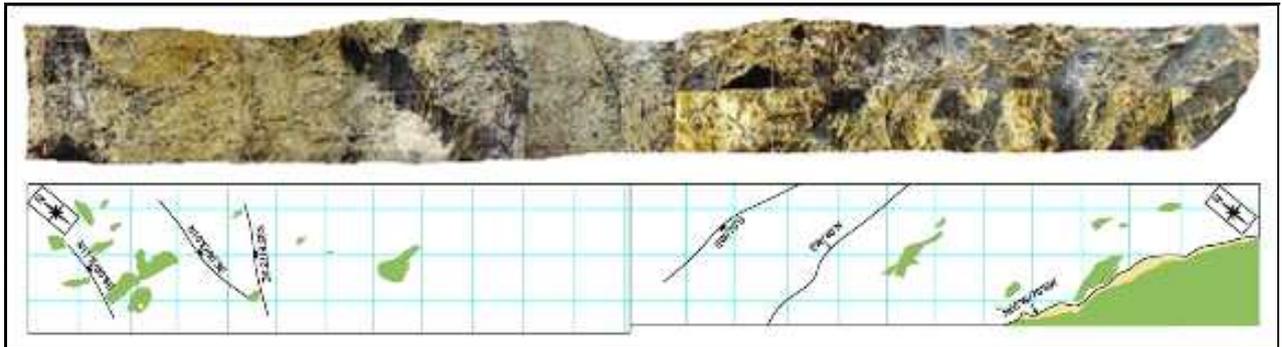
a. 1호기 본관건물의 트렌치(T-21) 굴착저면에서 관찰되는 단층

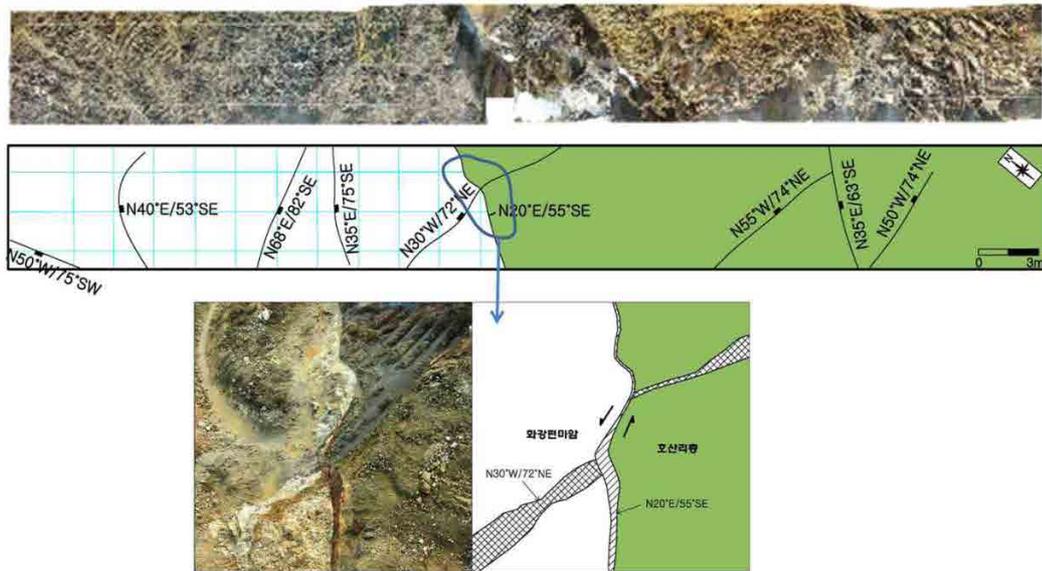
b. 2호기 본관건물의 트렌치(T-22) 굴착저면에서 관찰되는 단층

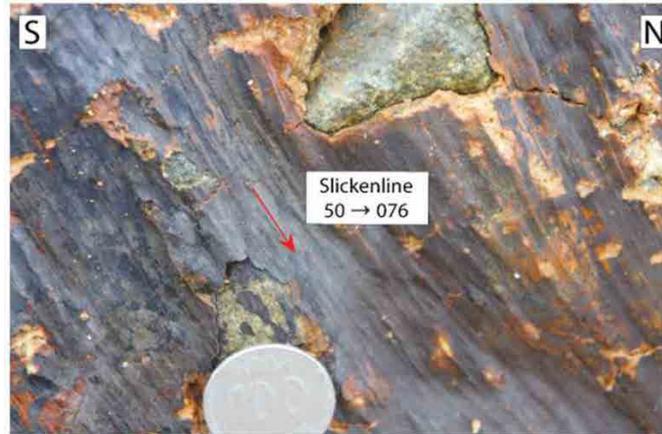
c. T-22 트렌치 굴착저면에서 확인되는 NS단층활면의 선구조

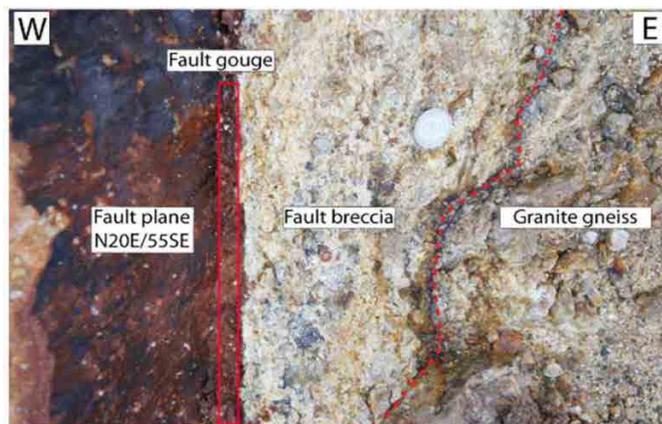
d. T-22 트렌치 굴착저면에서 확인되는 NS단층의 근접사진

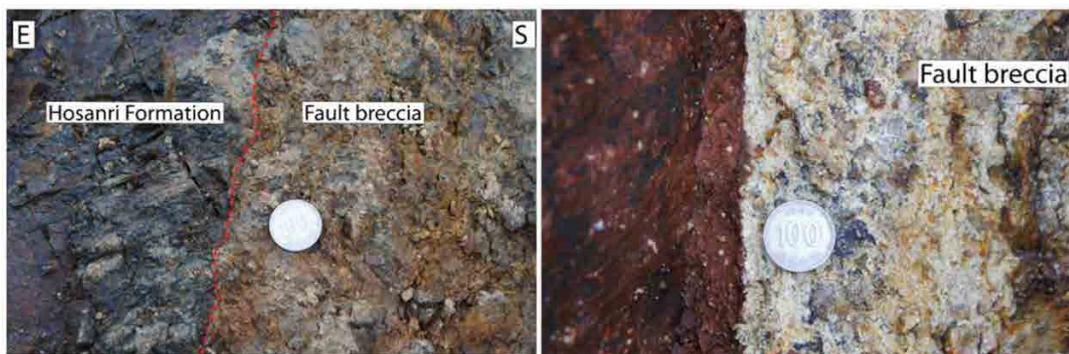
e. T-22 트렌치 굴착저면에서 확인되는 NS단층의 상, 하반 근접사진

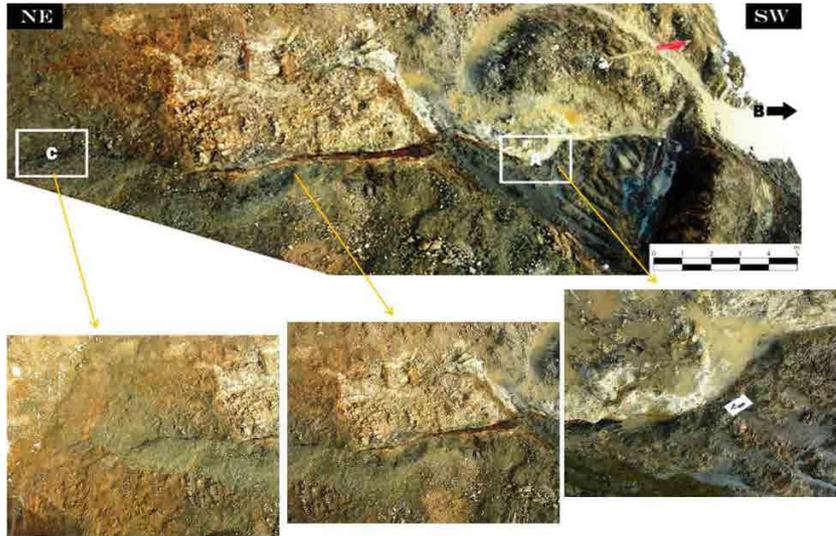
f. 2호기 NS단층의 북측연장 확인 노두

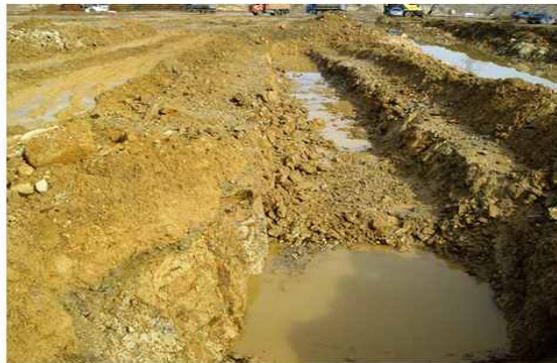
(T-23 : 간이 트렌치 굴착벽면)

g. 2호기 NS단층의 남측연장 확인노두

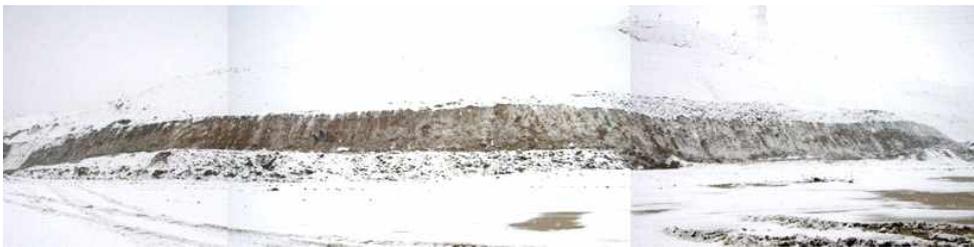
(T-26 : 임시굴착사면)

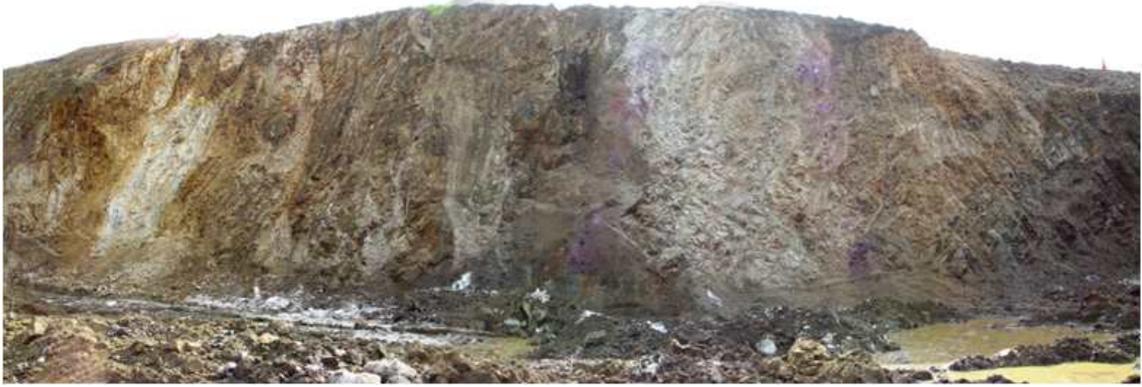
h. T-13 단층 연장선 상의 2호기 남측 임시굴착사면 노두

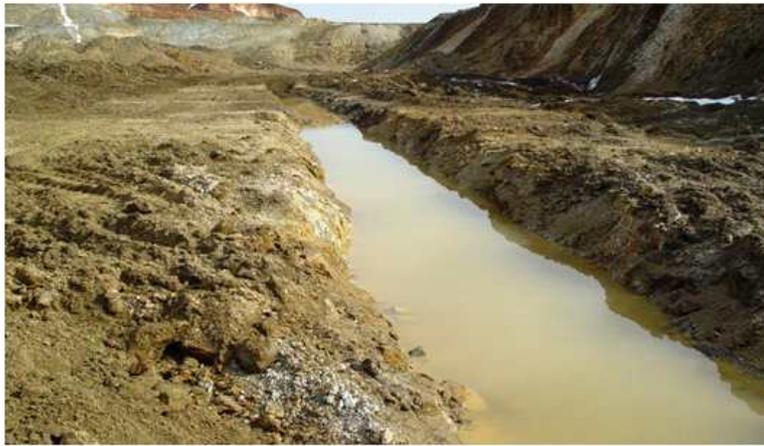
i. T-13 단층의 연장확인을 위한 T-24 트렌치 굴착벽면 사진

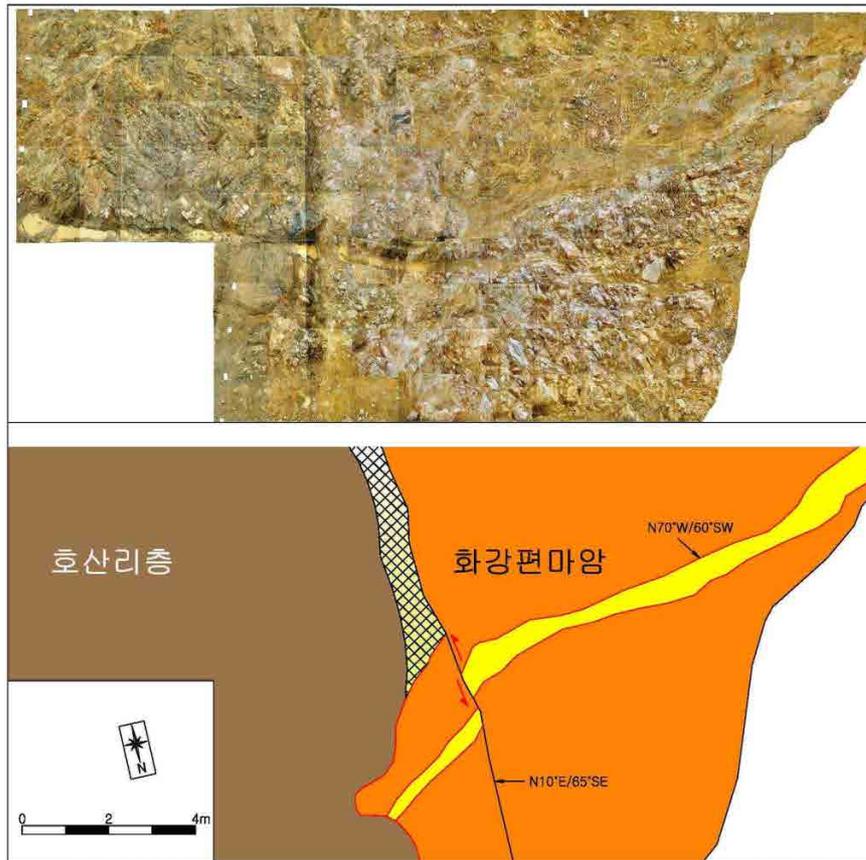
j. T-25단층의 노두사진 및 파쇄대의 범위

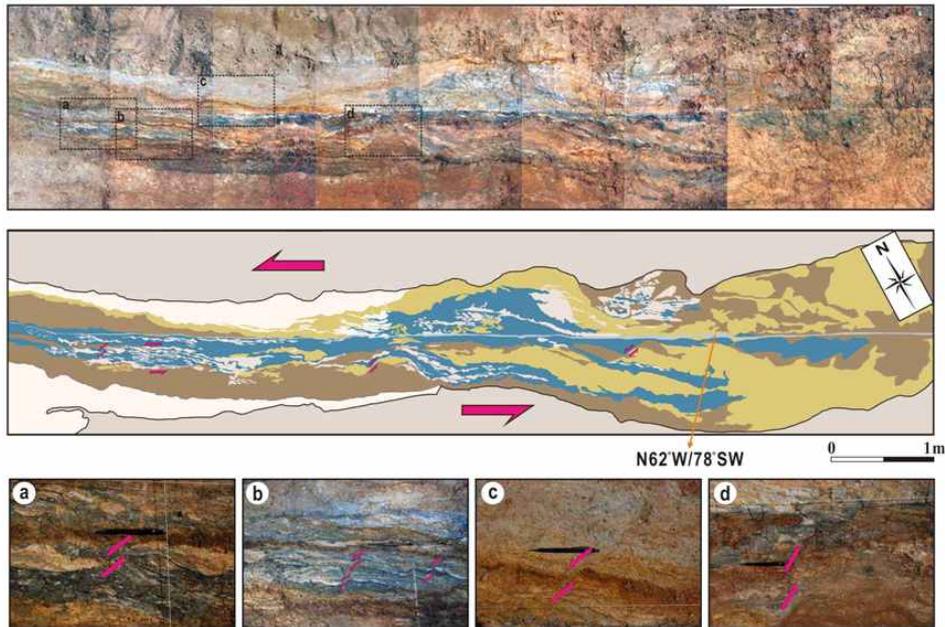
a. T-12 트렌치 지점의 굴착저면에서 관찰되는 단층

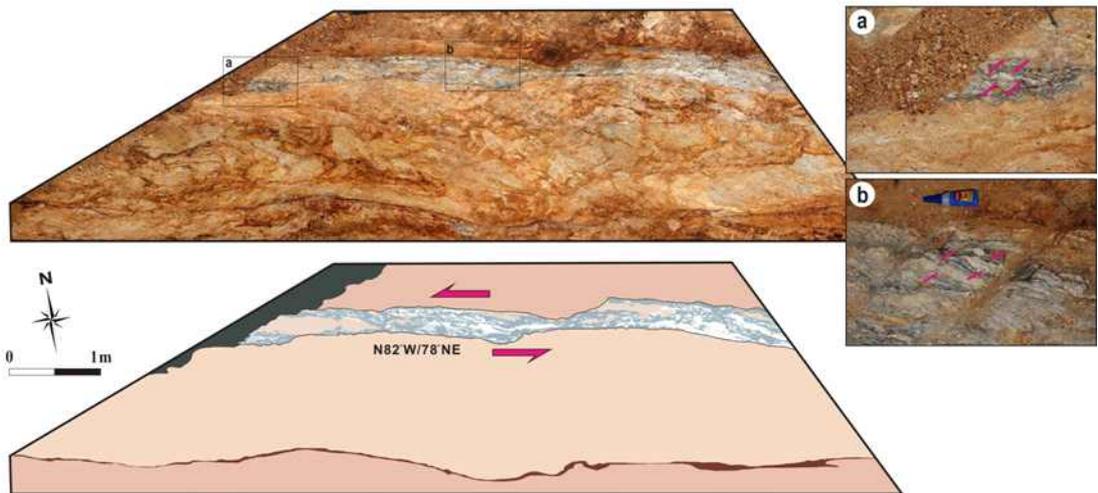
b. T-13 트렌치 지점의 굴착저면에서 관찰되는 단층

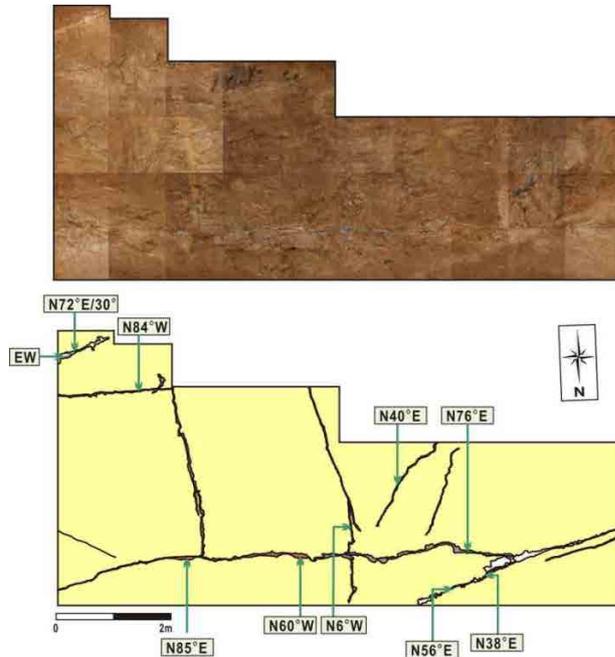
c. T-14 트렌치 지점의 굴착저면에서 관찰되는 단층

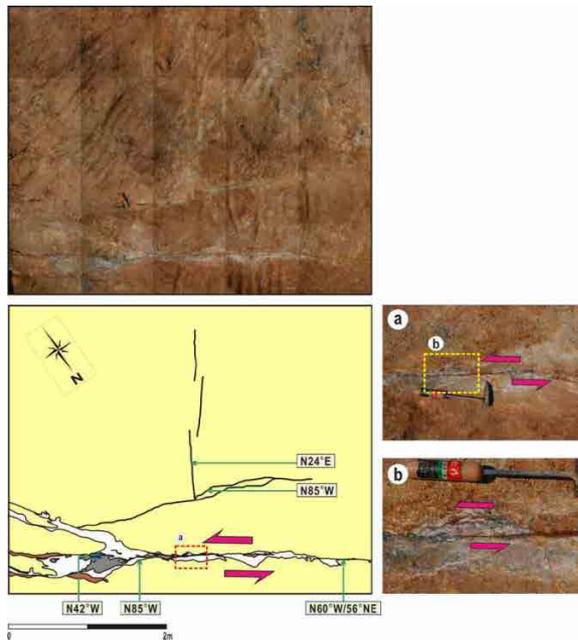
d. T-15 트렌치 지점의 굴착저면에서 관찰되는 단층

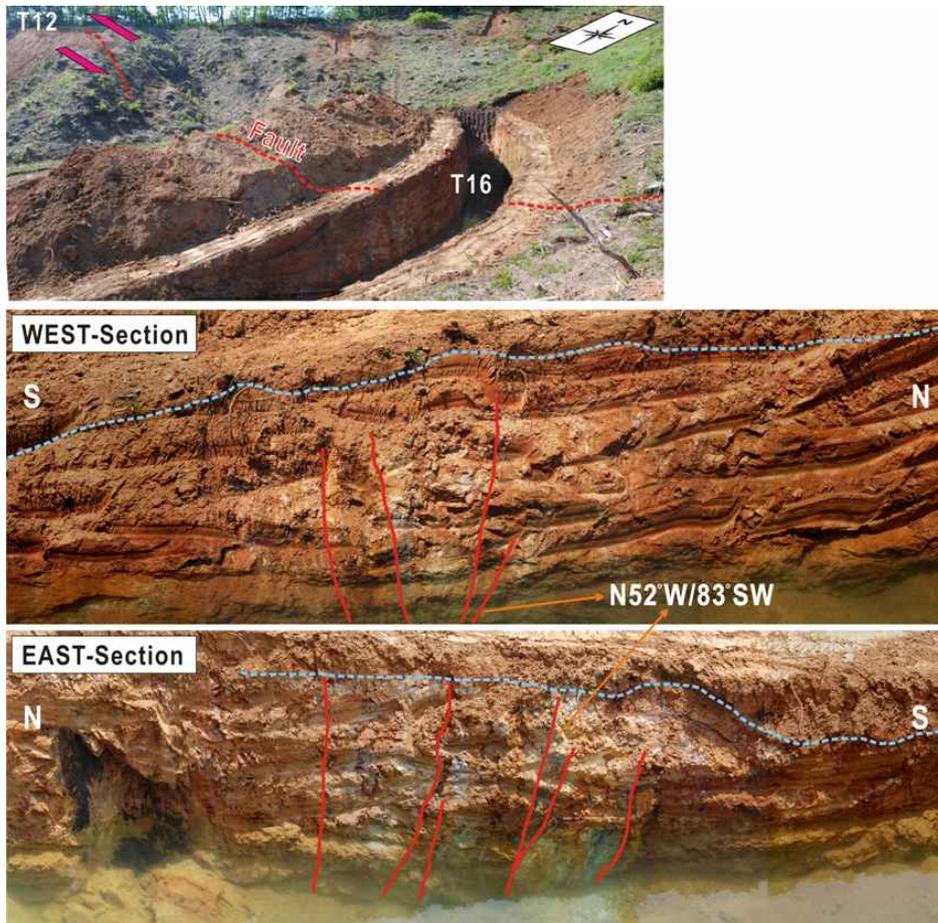
e. T-16 트렌치 지점의 굴착단면에서 관찰되는 단층

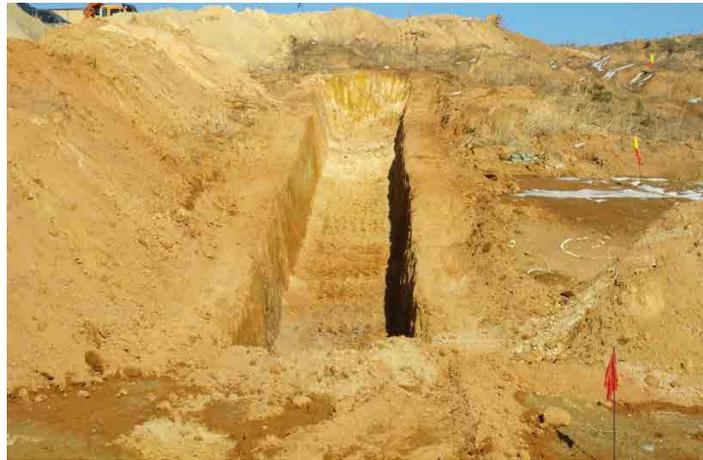
a. T-18 트렌치 지점의 굴착사진 및 굴착벽면

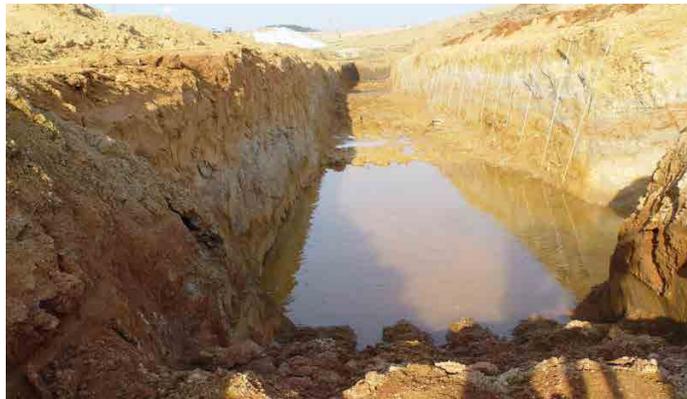
b. T-19 트렌치 지점의 굴착사진 및 굴착벽면 스케치도

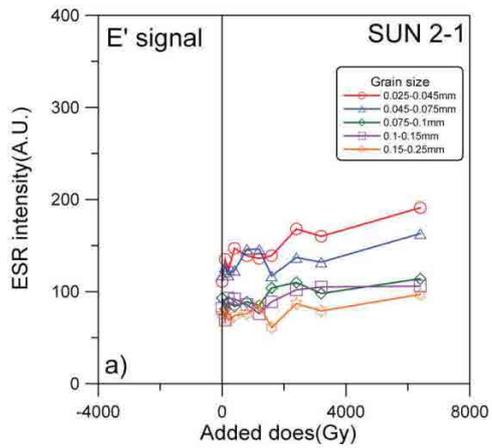
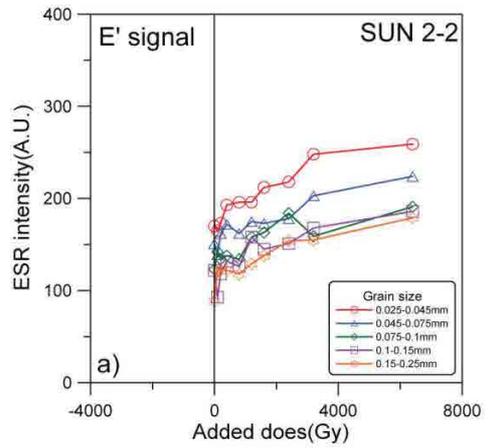
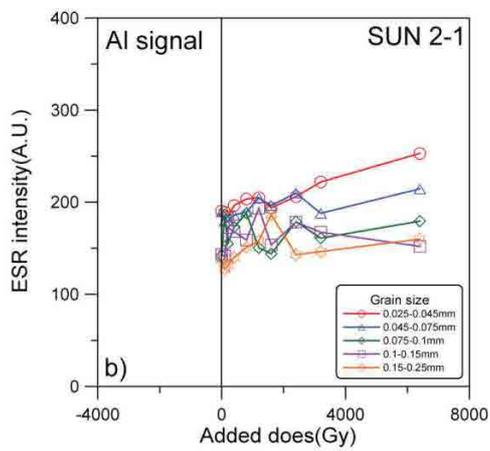
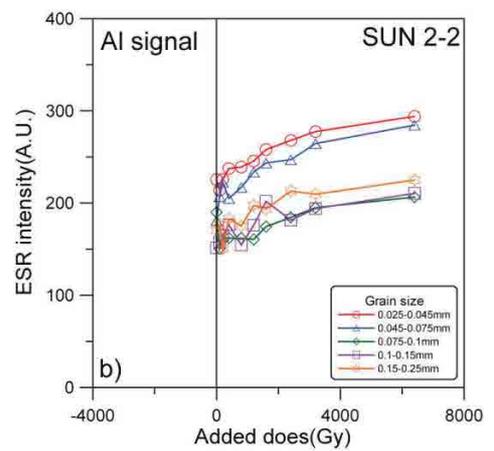
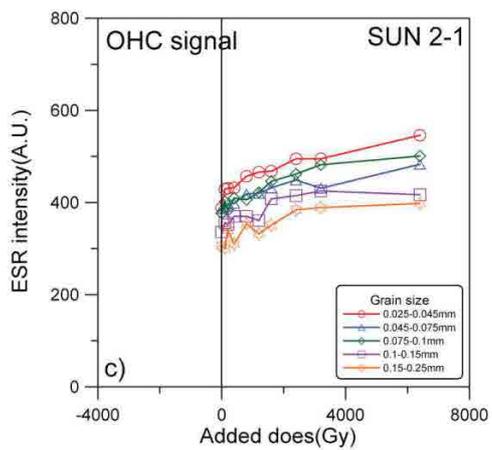
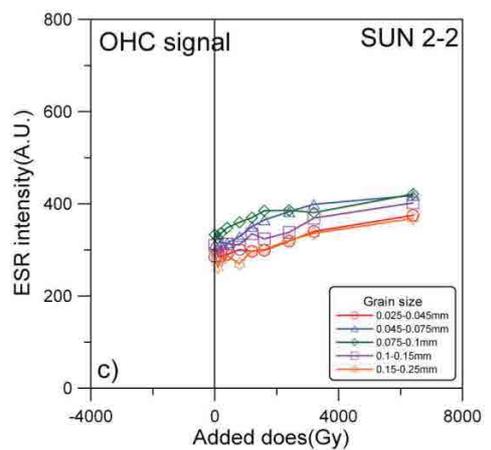
그림 2.5-312 (4 중 1)

ESR 연대측정 자료

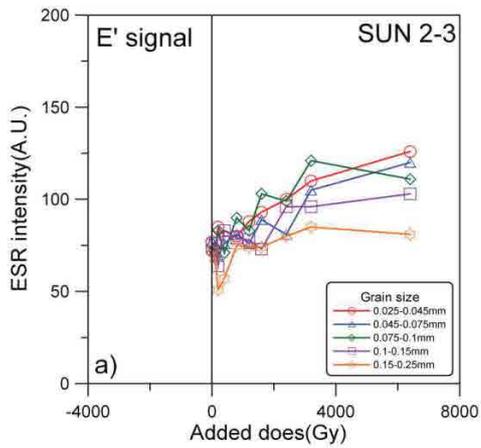
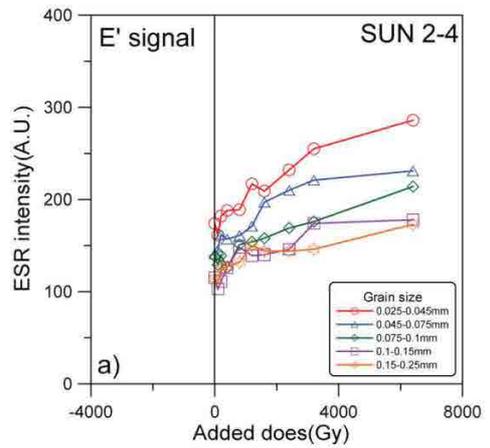
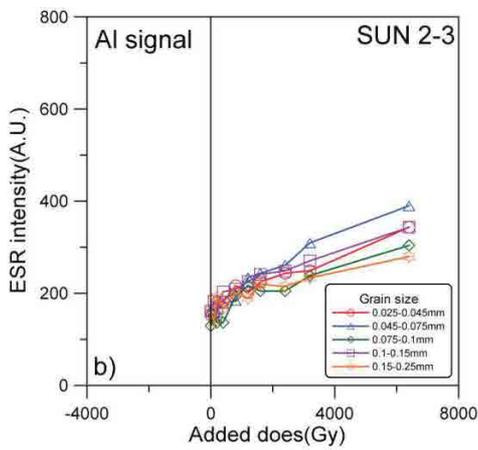
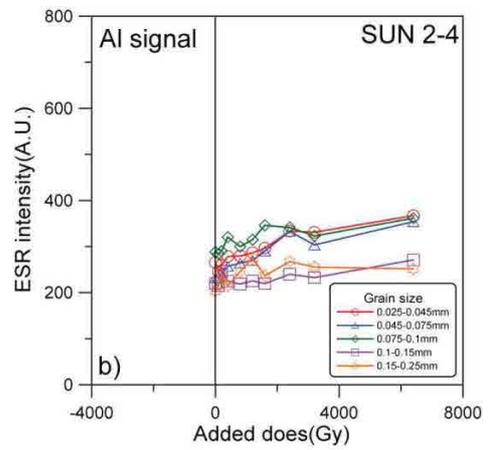
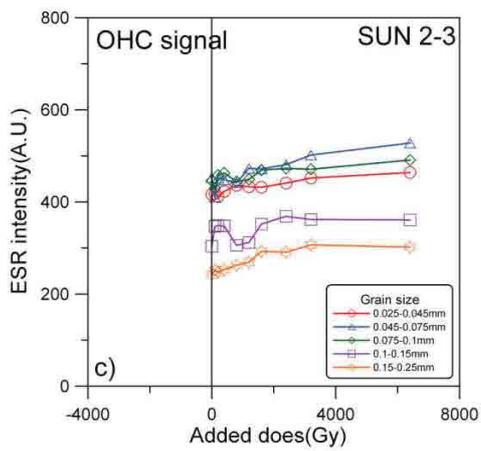
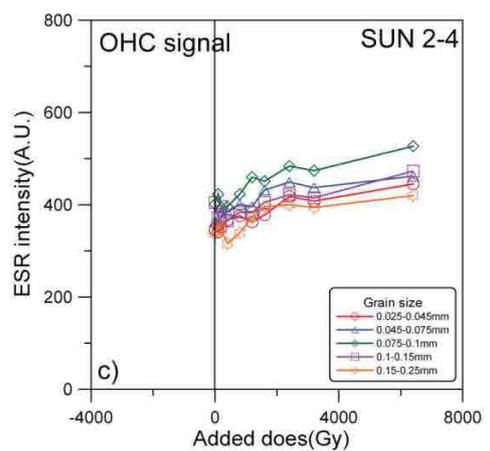
그림 2.5-312 (4 중 2)

ESR 연대측정 자료

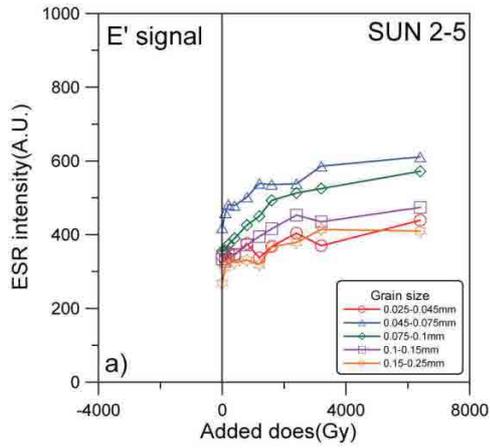
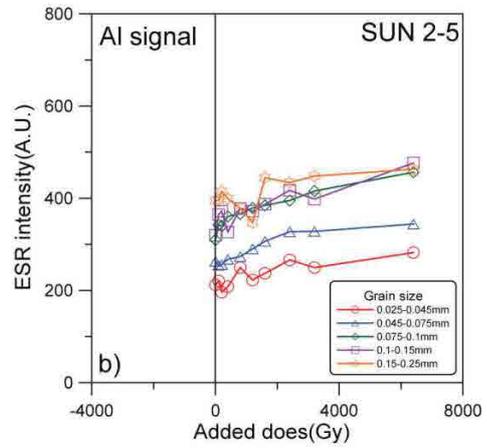
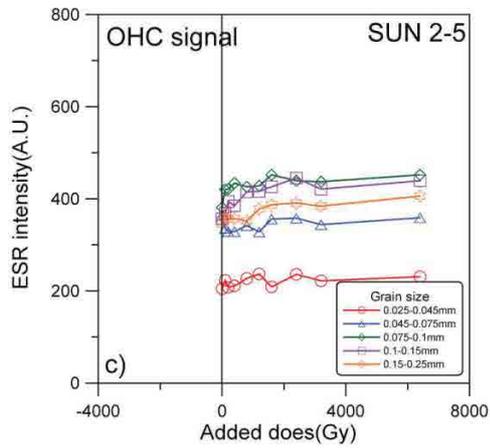
그림 2.5-312 (4 중 3)

ESR 연대측정 자료

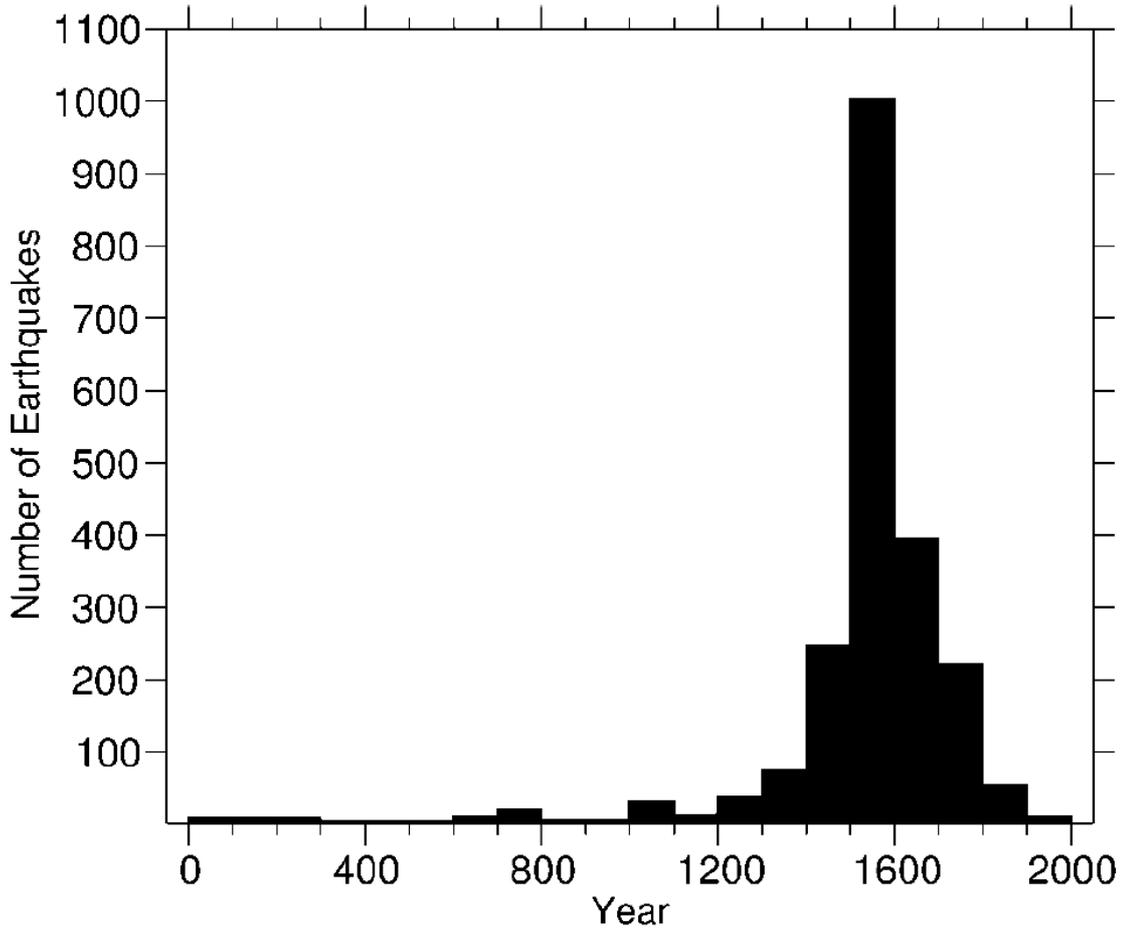
주: Lee, K and W. Yang, 2006(참고문헌 328)에서 인용

한국수력원자력주식회사 신한울 1,2호기 최종안전성분석보고서
	한국에서의 연대별 지진발생 빈도 그림 2.5-316

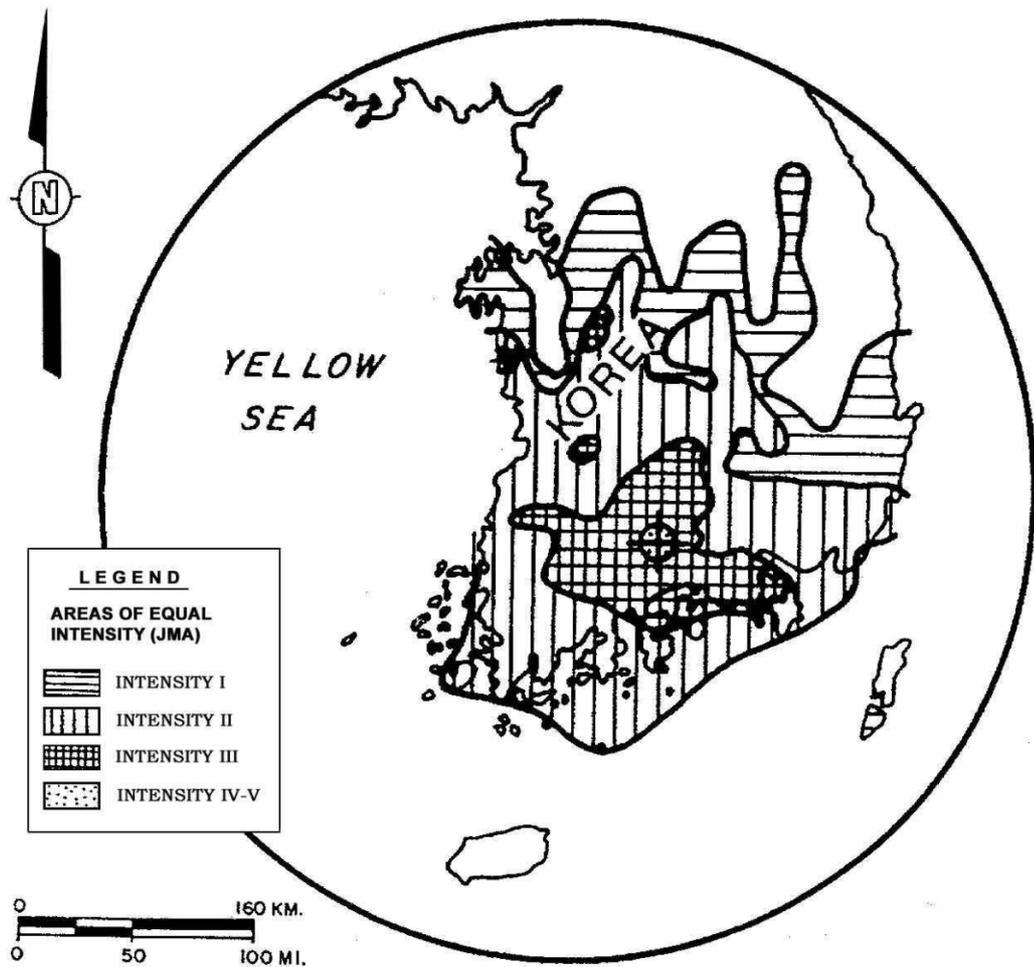
MT. CHIRI EARTHQUAKE, JULY 3, 1936, $\lambda = 35.2$ N, $\phi = 127.7$ E.

한국수력원자력주식회사 신한울 1,2호기 최종안전성분석보고서
	지리산 지진의 등진도도 그림 2.5-317
