<p>한국수력원자력주식회사 신한울 1,2호기 최종안전성분석보고서</p>
<p>호산리층의 암상 및 현미경사진</p> <p>그림 2.5-266</p>

<p>한국수력원자력주식회사 신한울 1,2호기 최종안전성분석보고서</p>
<p>분천화강편마암의 암상 및 현미경사진</p> <p>그림 2.5-267</p>

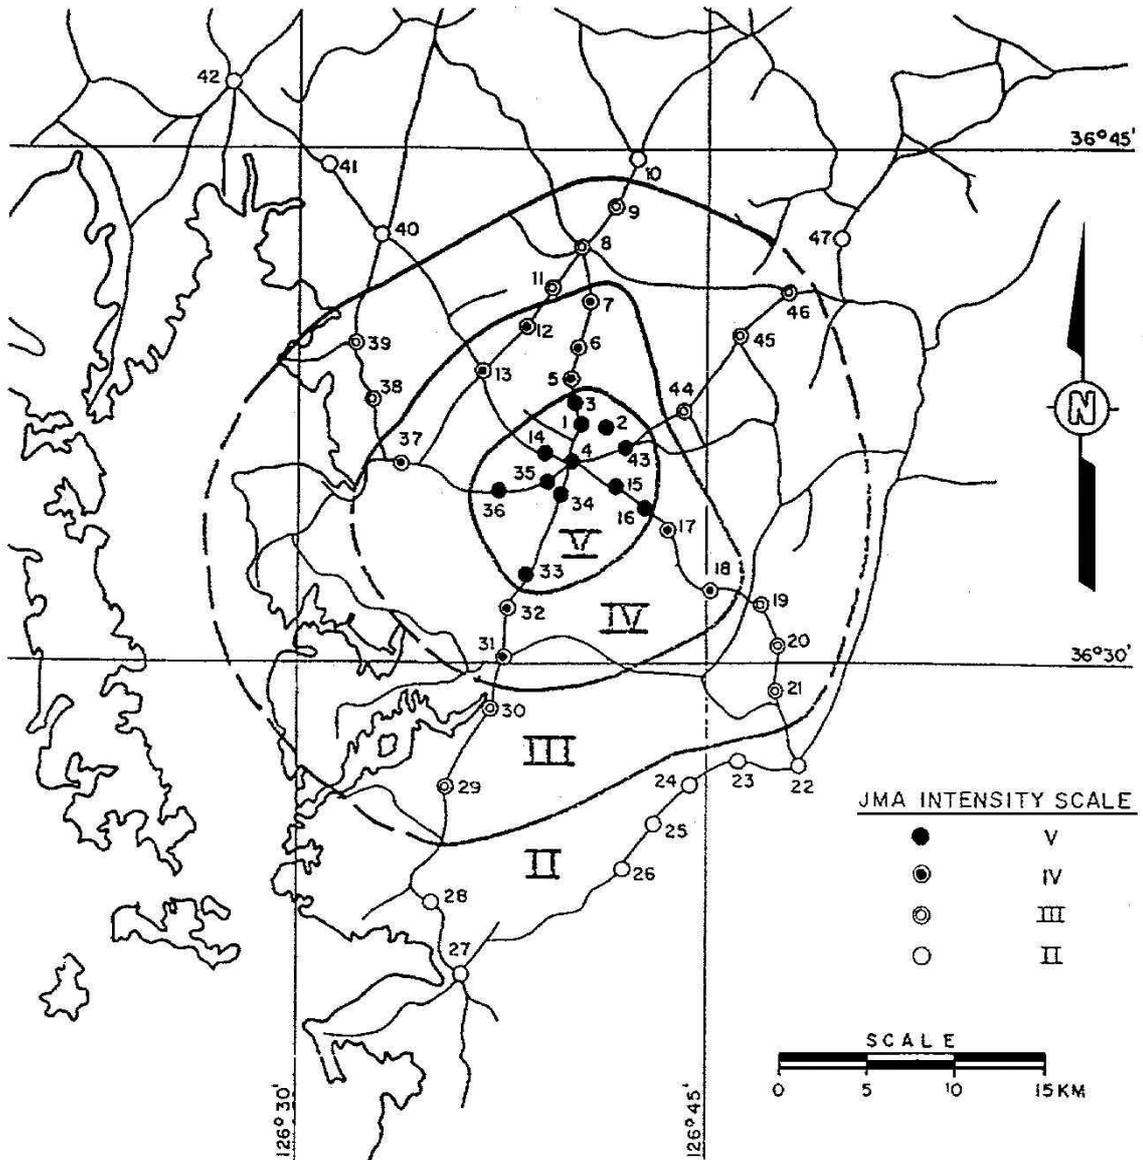
그림 2.5-318

홍성지진의 JMA 진도분포 및 등진도도

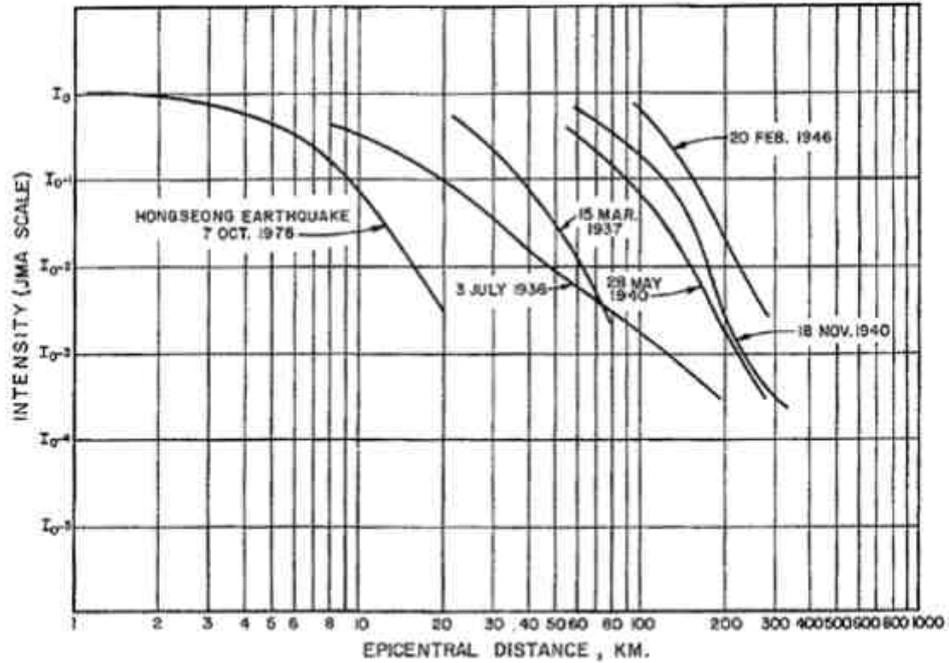
그림 2.5-319

NOTE:
EPICENTRAL INTENSITY = I_0

Index	Date	Location	Magnitude or Intensity	Remark
1	3 JULY 1936	35.2N, 127.6E	ML 5.0 (JMA III, V)	Jirisan Eq.
2	15 MAR. 1937	38.5N, 125.7E	JMA III	
3	28 MAY 1940	34.5N, 134.5E	Ms 5.6	Western Honshu
4	18 NOV. 1940	34.0N, 135.5E		Western Honshu
5	20 FEB. 1946	35.6N, 140.0E		Western Honshu
6	7 OCT. 1978	36.6N, 126.7E	ML 5.0 (JMA V)	Hongseong Eq.

홍성지진의 감쇠 및
여타 한국지진 및 일본지진과의 비교

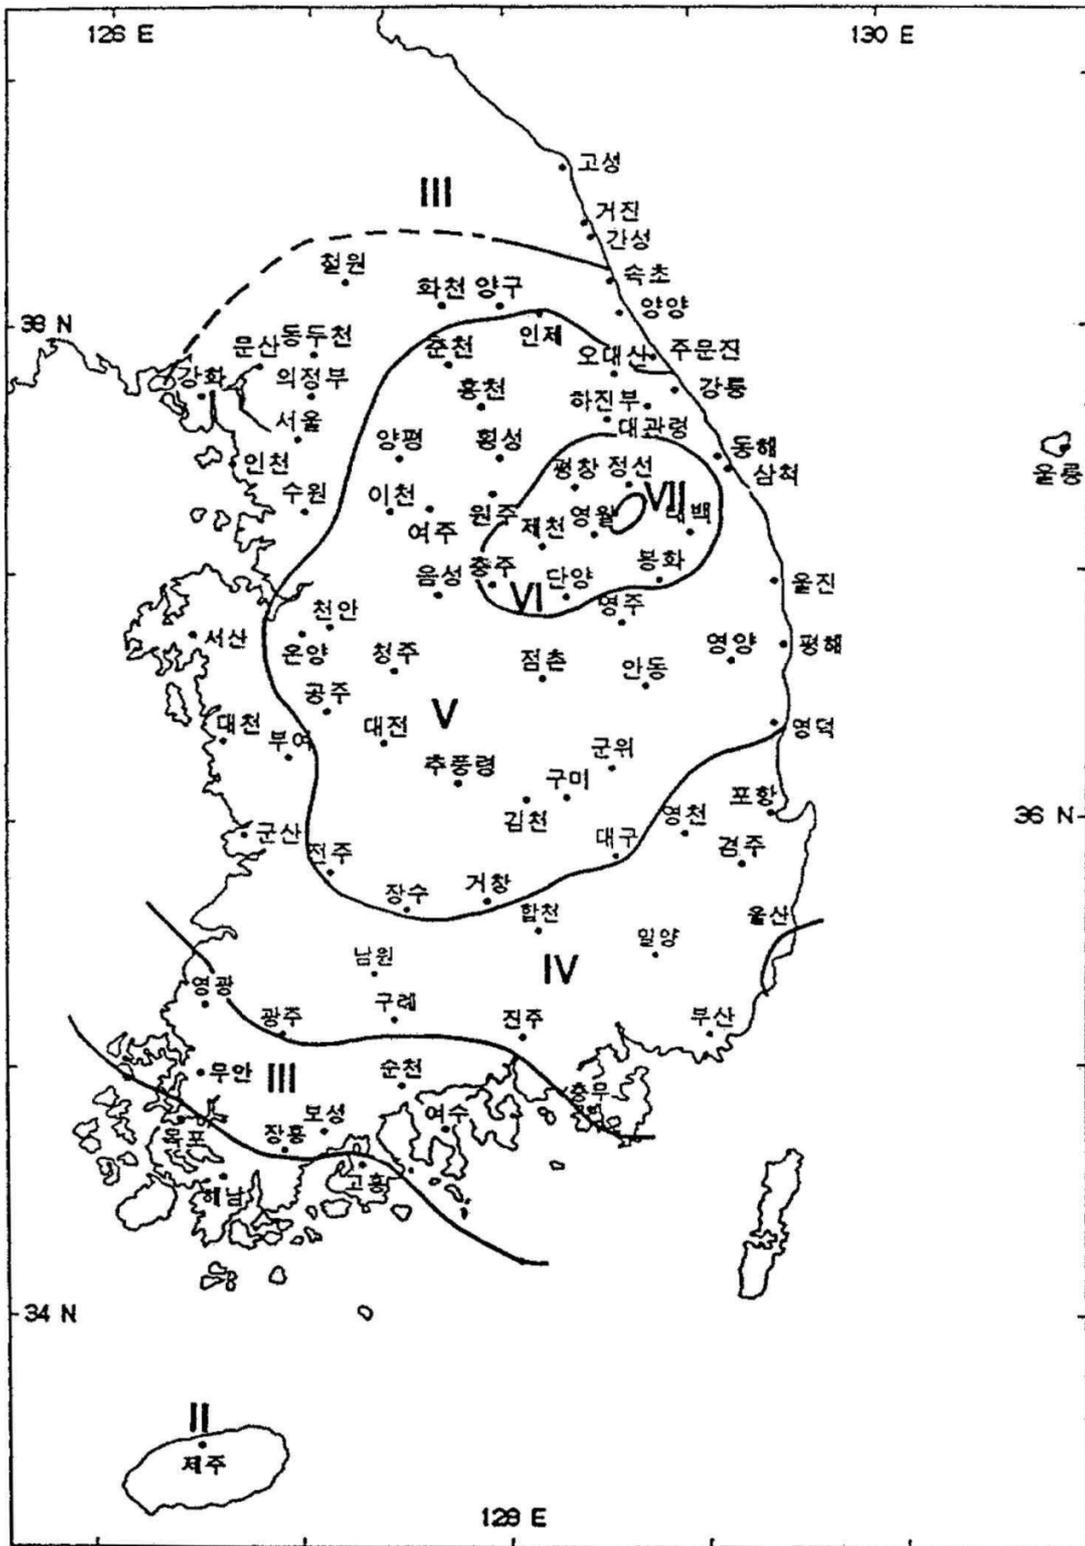
그림 2.5-320

영월지진의 등진도도

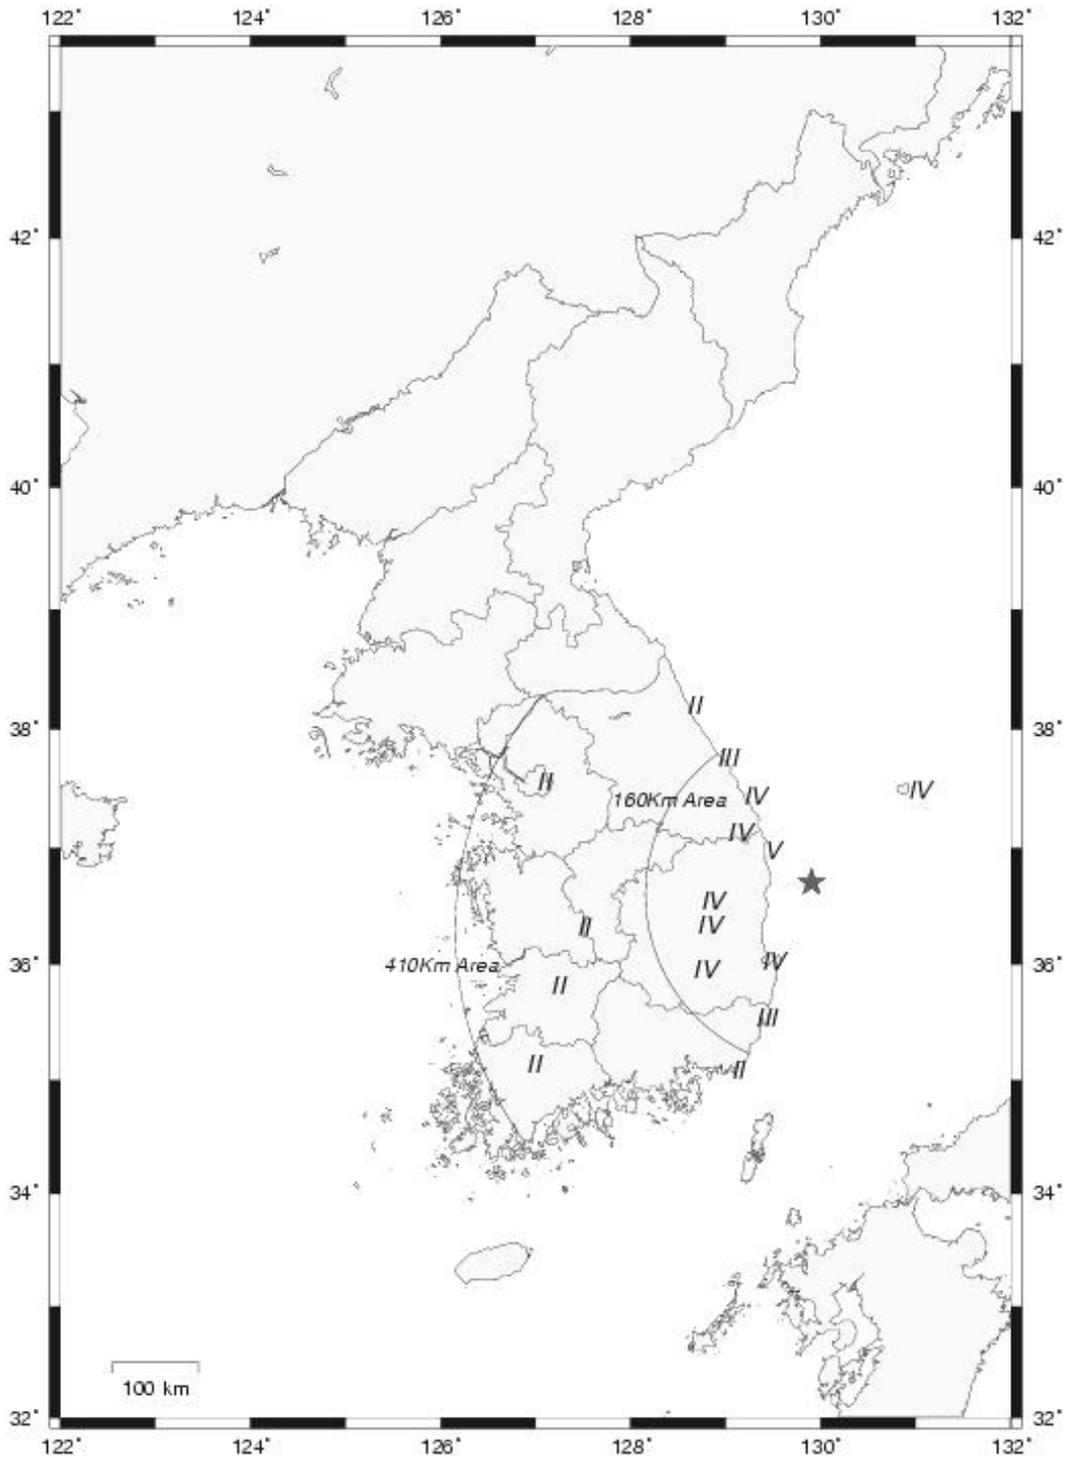
<p>한국수력원자력주식회사 신한울 1,2호기 최종안전성분석보고서</p>
<p>울진해역지진의 등진도도</p> <p>그림 2.5-321</p>

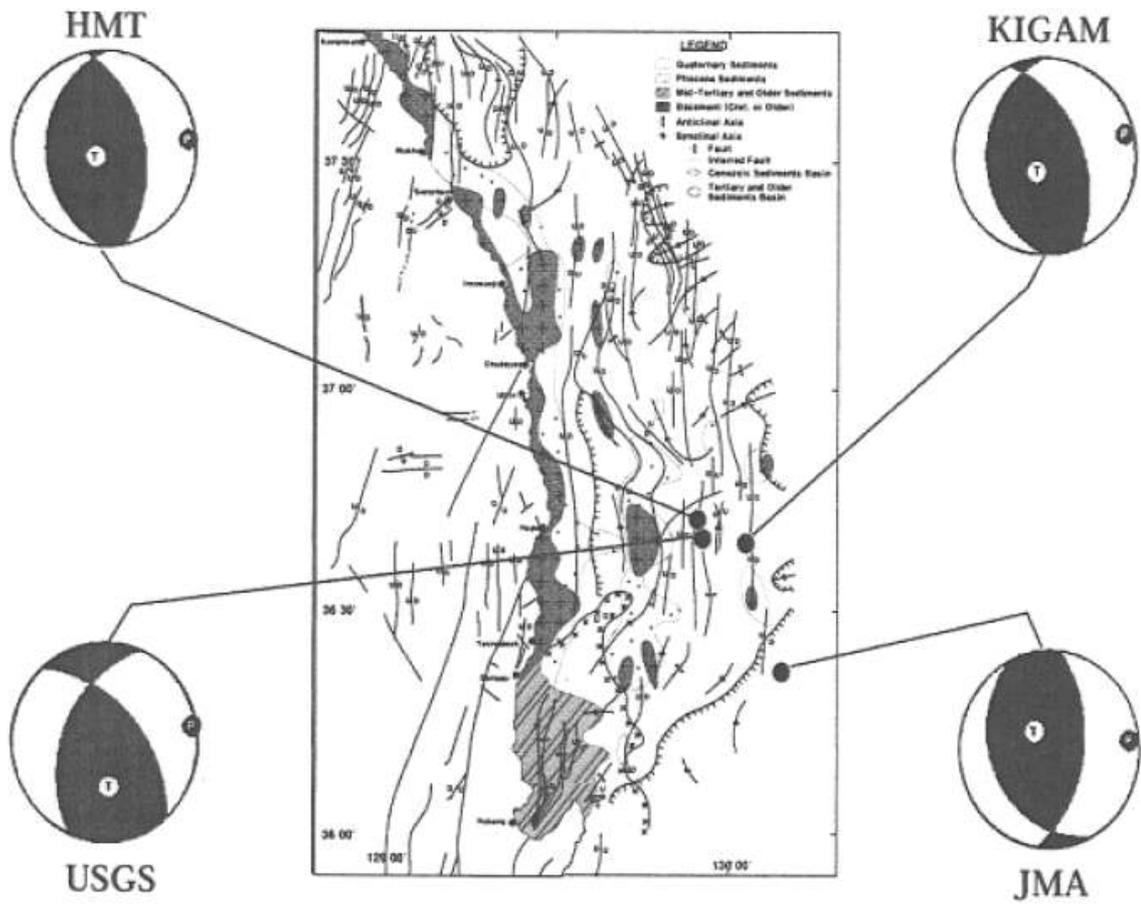
<p>한국수력원자력주식회사 신한울 1,2호기 최종안전성분석보고서</p>
<p>울진해역지진의 단층해 분석</p> <p>그림 2.5-322</p>

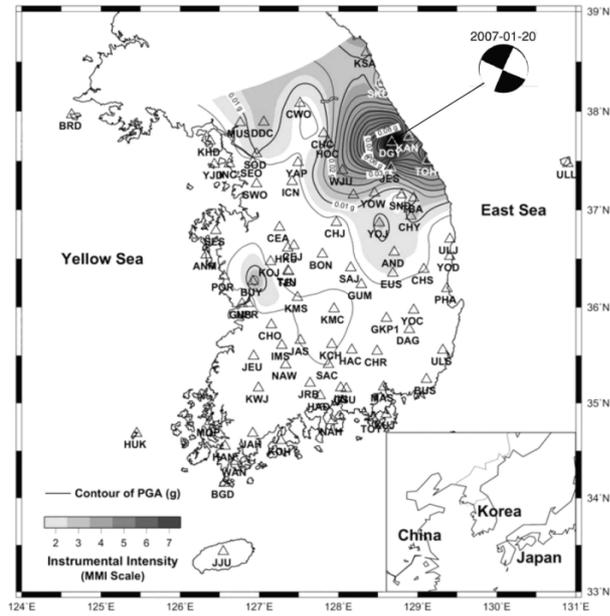
(a) 오대산지진의 PGA 관측값, 계기진도 및 단층면해석 결과

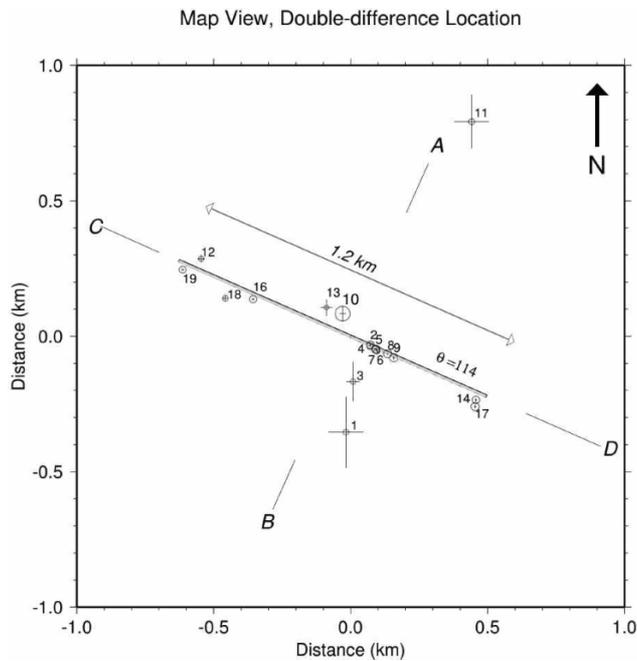
(b) 오대산지진의 전진, 본진 및 여진의 Double Difference 진앙위치

- * Event number 1 - 9 : foreshock
- * Event number 10 : mainshock
- * Event number 11 - 19 : aftershock

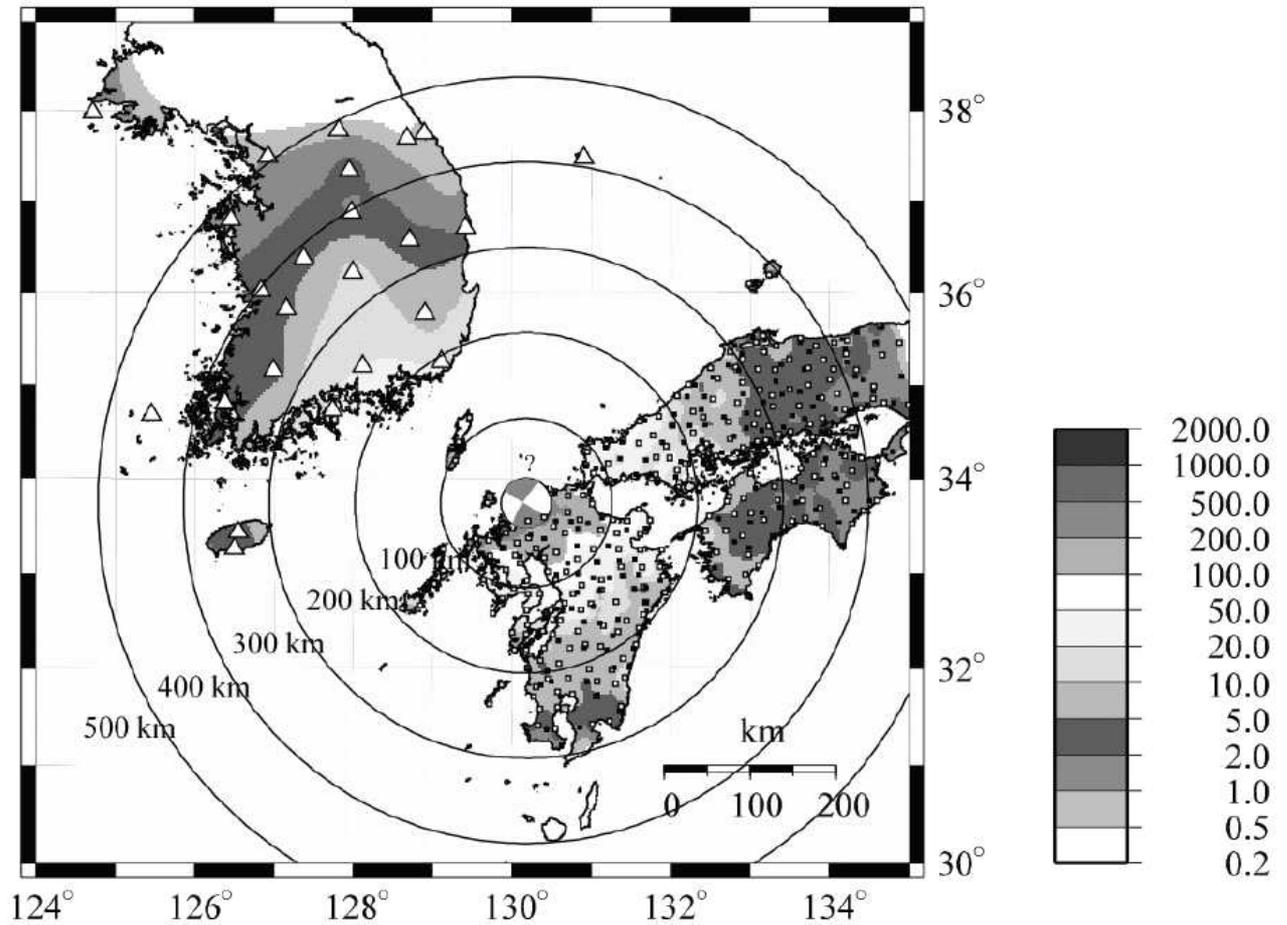
2005 Off West Fukuoka EQ

한국수력원자력주식회사 신한울 1,2호기 최종안전성분석보고서
	후쿠오카지진에 대한 최대수평가속도값의 분포도 그림 2.5-324

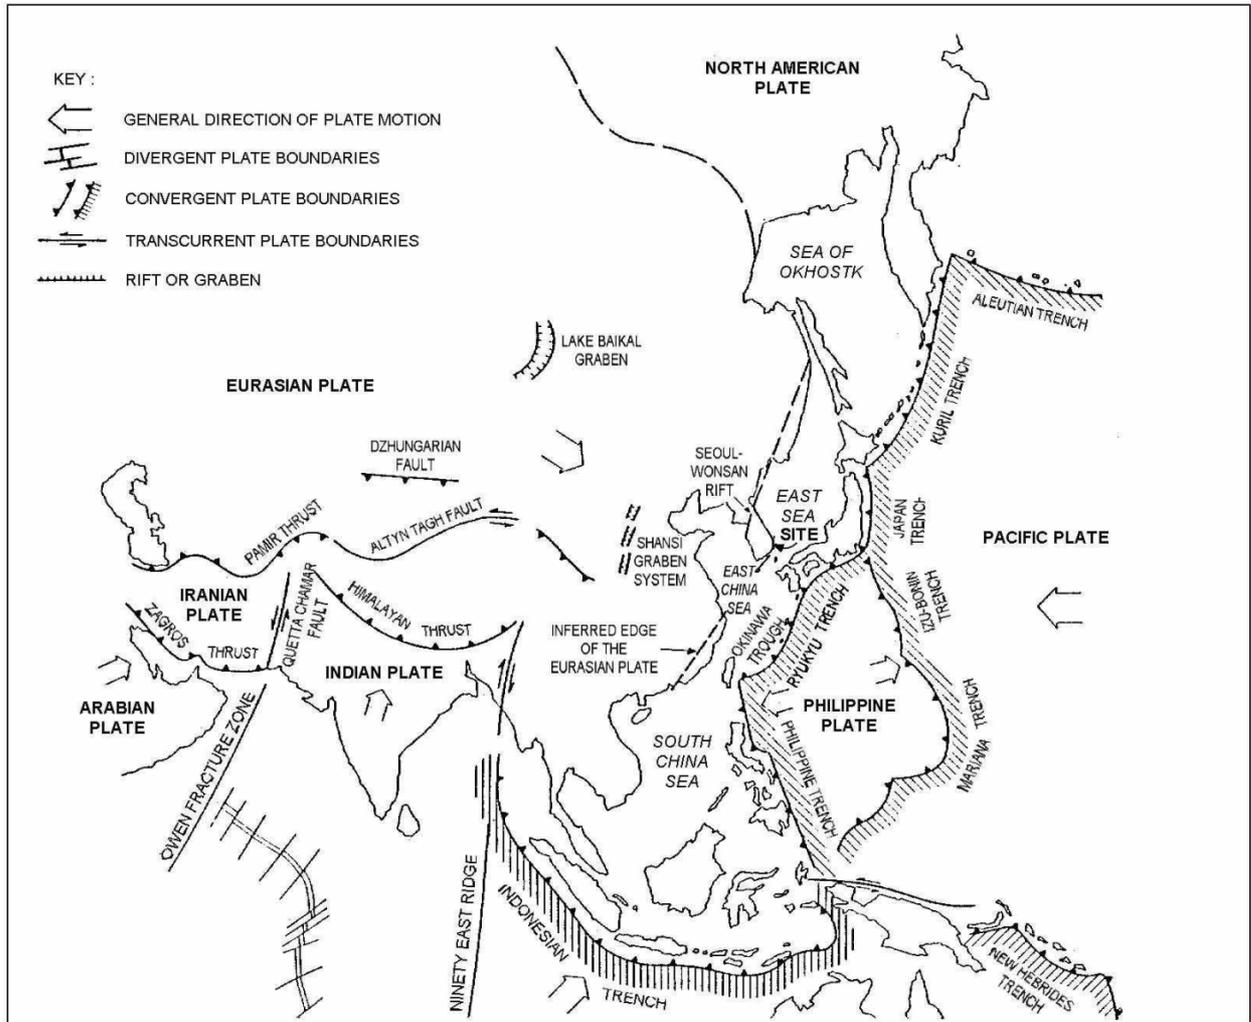
<p>한국수력원자력주식회사 신한울 1,2호기 최종안전성분석보고서</p>
<p>태평양 북서부의 판구조 운동</p> <p>그림 2.5-325</p>

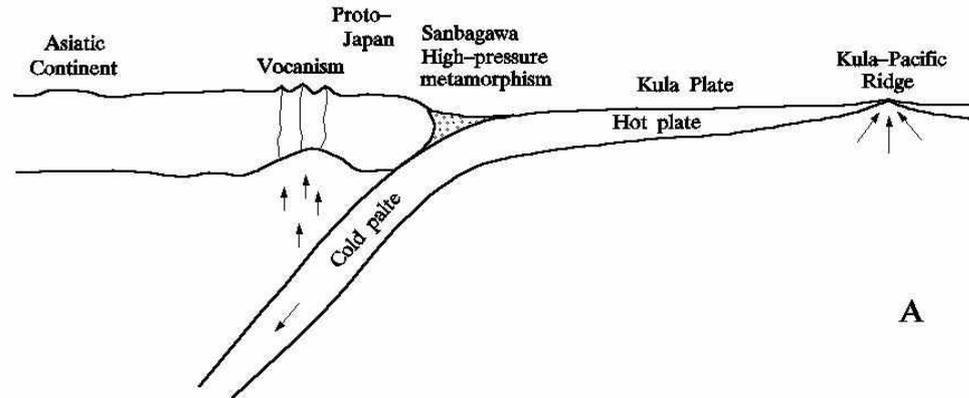
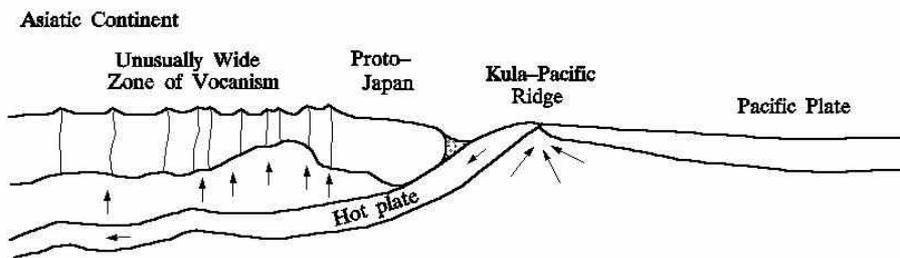
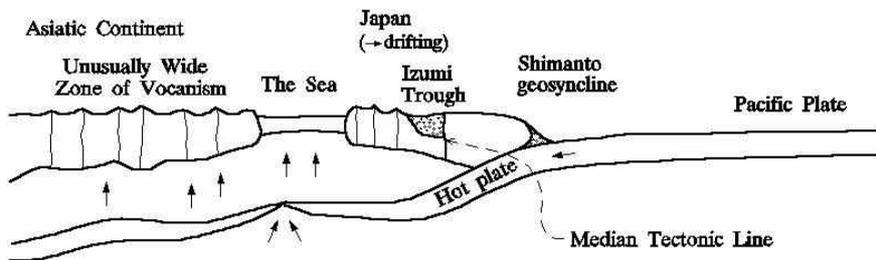
A. 120m.y. ago. The ridge is approaching the Asiatic continent. The rapid underthrusting of the cold plate causes the Sanbagawa high-pressure metamorphism in the subduction zone with the Ryoke metamorphism on the continental side.

B. 90m.y. ago. The ridge is so close to the continent that high-pressure metamorphism is no longer taking place. The light, hot Kula plate is underthrust with a very small dip. Its thermal effect reduces the thickness of the continental plate above and causes extensive volcanism.

C. 70m.y. ago. The ridge is submerged beneath the continental plate. Its thermal effect further reduces the thickness of a part of the continental plate, which eventually is broken by tensional force. The oceanic-side fragment of the continental plate drifts away to form the Japanese Islands, leaving the newly opened The Sea behind. The same system of tensional force produces the Izumi Trough in Japan, where sandstone formations as thick as 10km are deposited. (Uyeda and Miyashiro, 1974)

한국수력원자력주식회사 신한울 1,2호기 최종안전성분석보고서
	쿨라-패시픽 해령의 침강에 관련된 가상 지진발생 현상의 모식도 그림 2.5-326

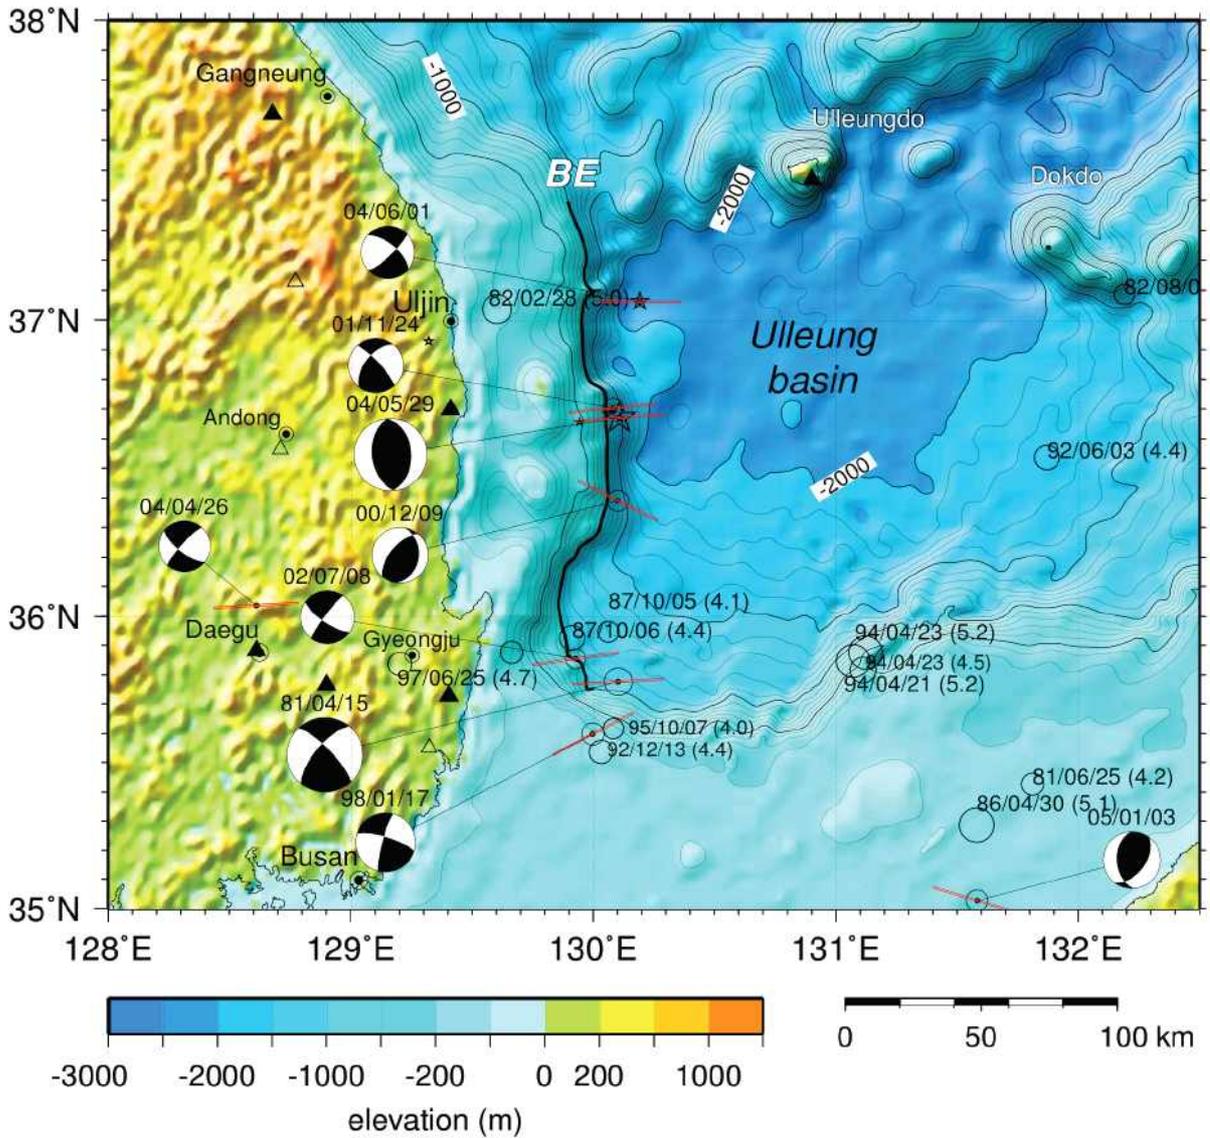
Epicenters of the 29 May 2004 offshore Uljin earthquake sequence are plotted by stars and other earthquakes with magnitude greater than 4 that occurred in and around Ulleung basin and offshore southeastern Korea since 1980 are plotted with circles on bathymetric relief map. Projections of the P axes to the surface are plotted by bars at each event location. North-south trending basement escarpment on the western and southern slopes of the Ulleung basin is indicated by solid line with teeth on the sloping side along -1,000 m bathymetric contour. Note that this is not an indication of fault(s). Locations of broadband seismographic stations in the region are plotted with solid triangles and open triangles denote short-period stations. (참고문헌 241a)

한국수력원자력주식회사 신한울 1,2호기 최종안전성분석보고서
	울진해역지진 및 울릉기저사면 부근에서 발생한 주요지진들 그림 2.5-328

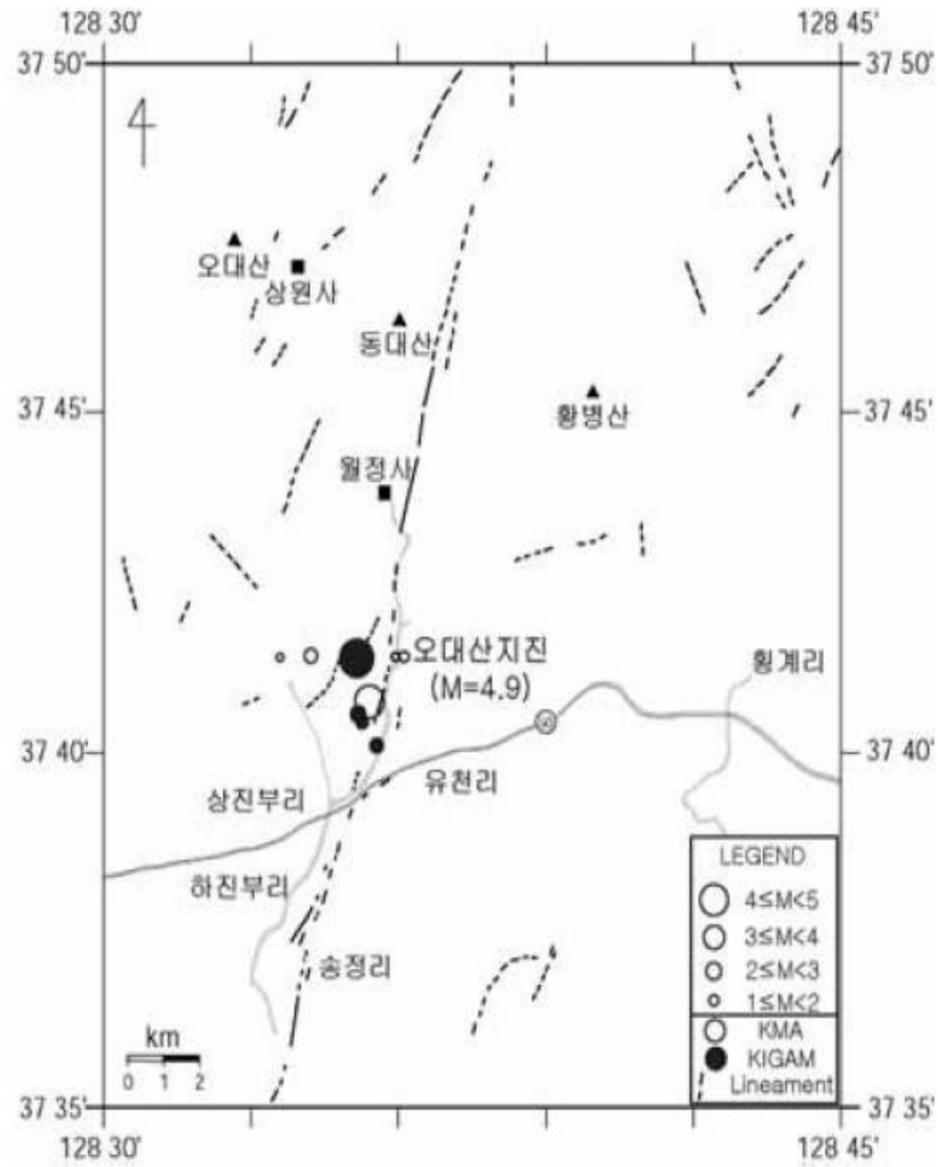
(a) 오대산지진의 본진 및 전진·후진의 진앙분포

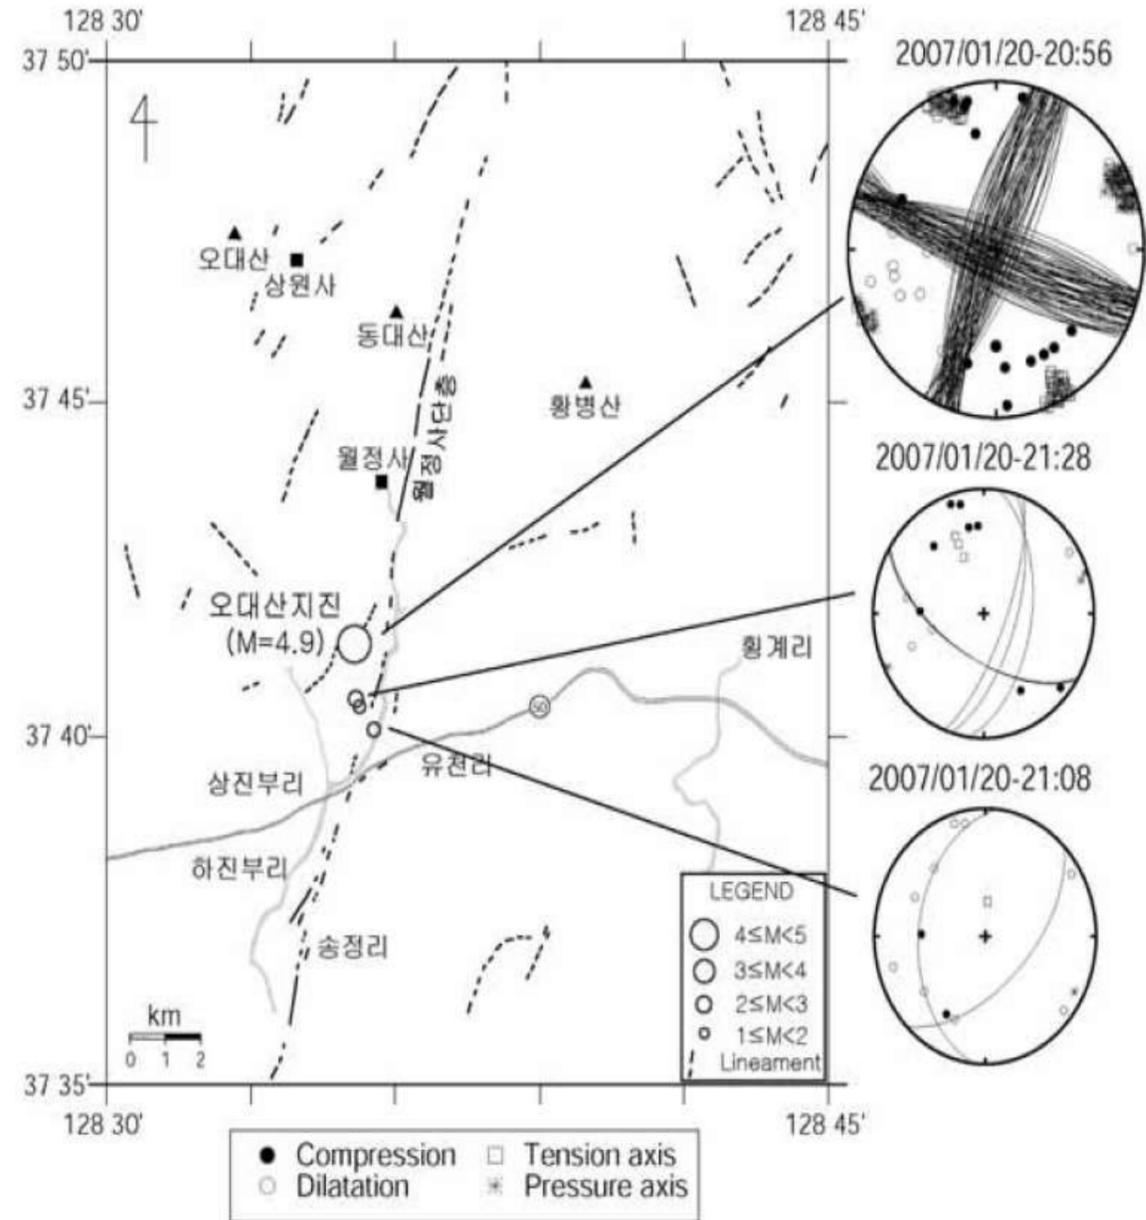
(b) 오대산지진군의 지진발진기구 해석 결과

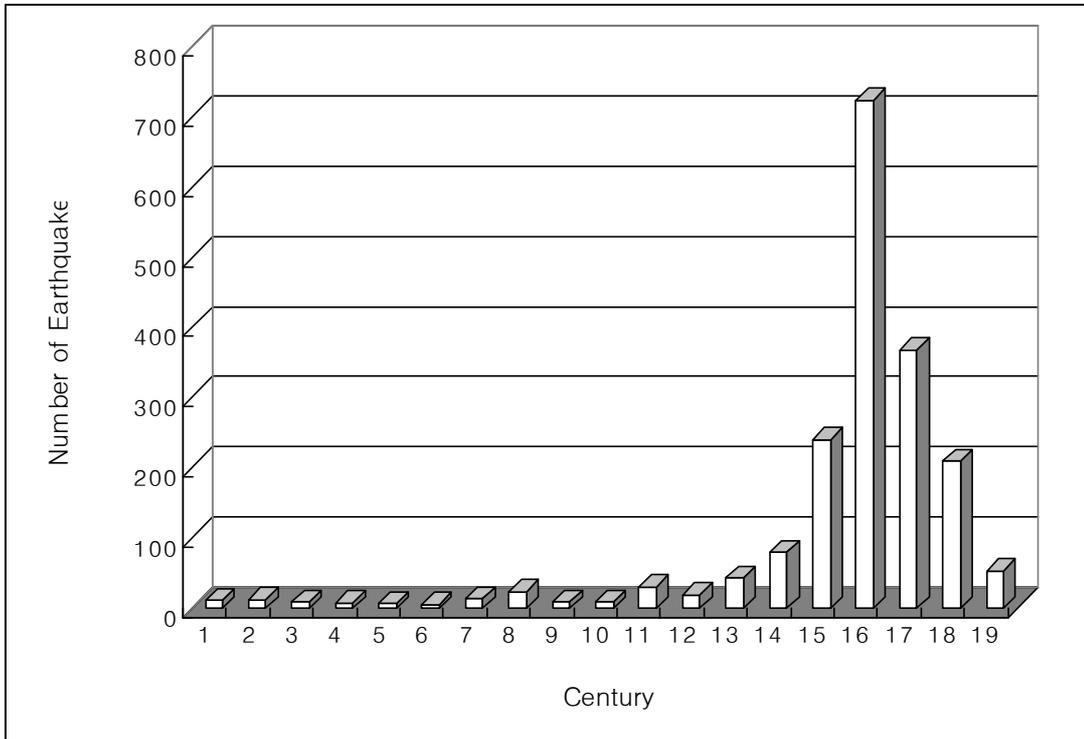
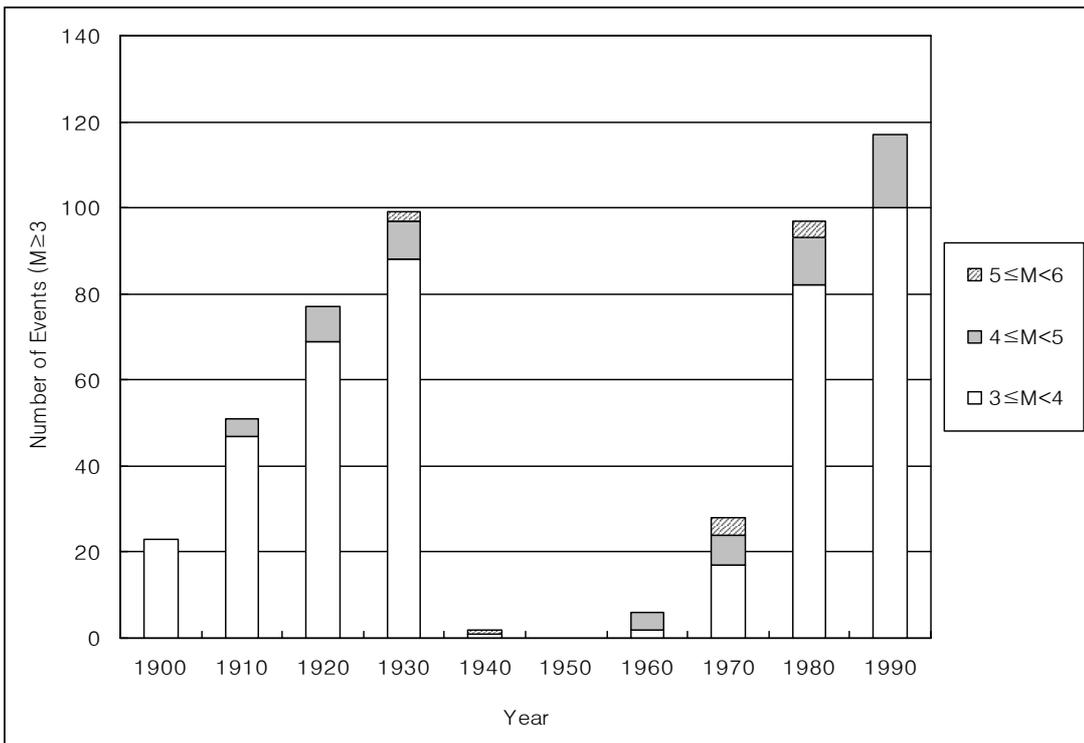
그림 2.5-330

한국에서의 유감지진의 발생수
 (A.D.2 ~ 2000)

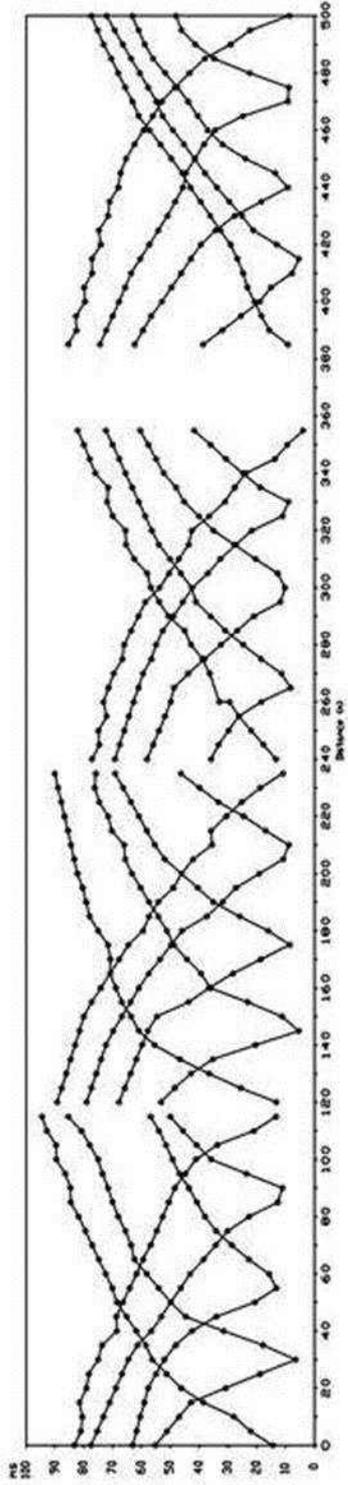
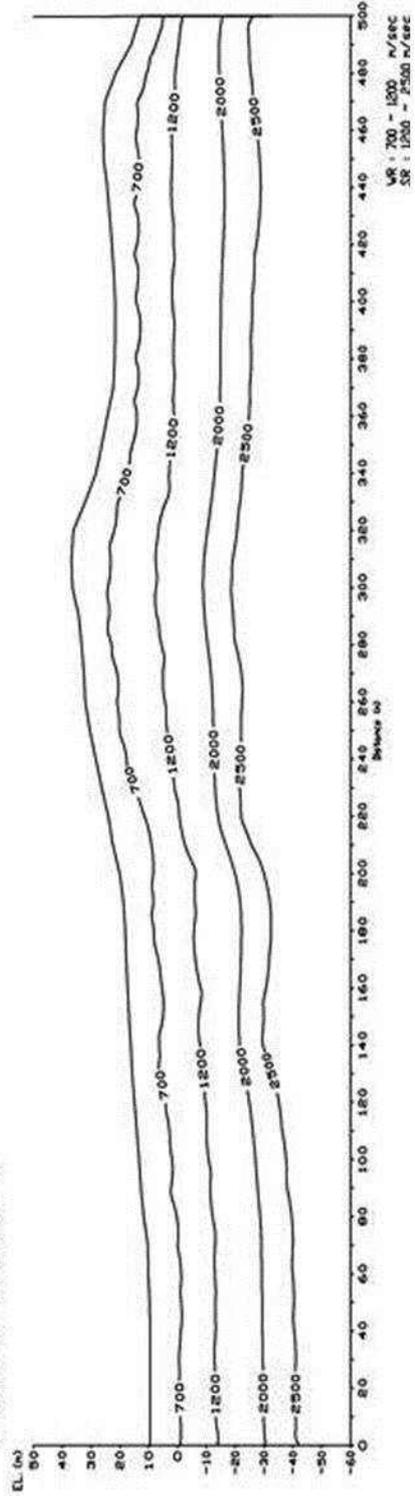
그림 2.5-343 (9 중 1)

< Time - Distance Curve >

< Seismic Section >

축선 S-1

탄성파탐사 주시곡선도 및 속도단면도

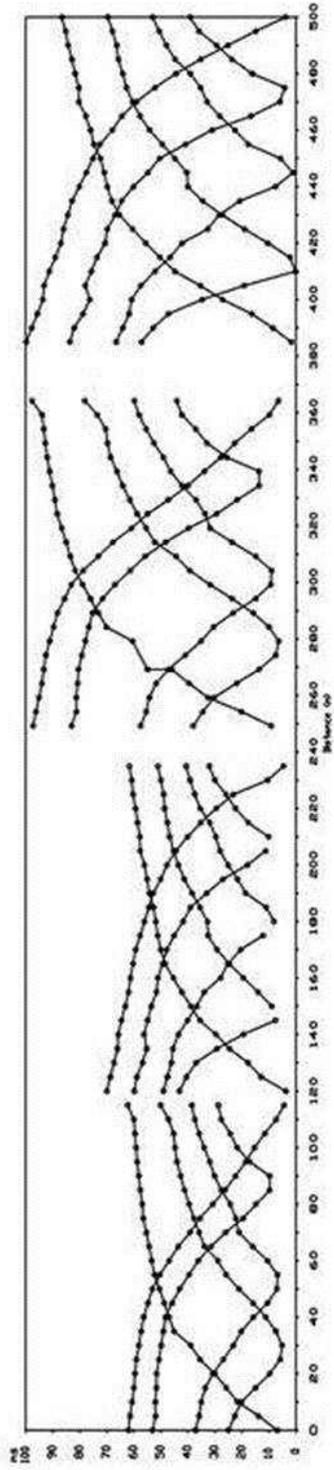
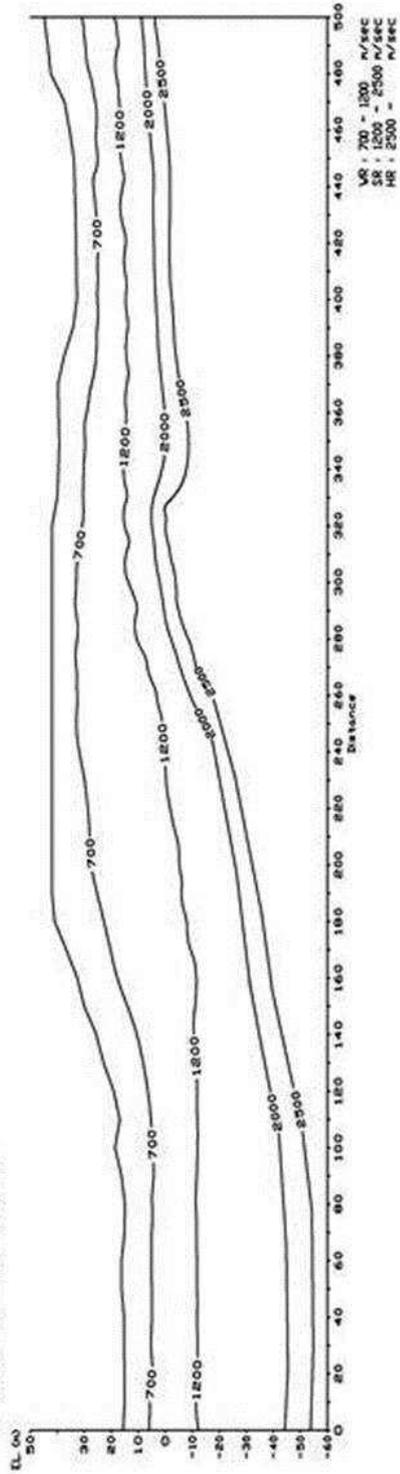
그림 2.5-343 (9 중 2)

< Time - Distance Curve >

< Seismic Section >

축선 S-2

탄성파탐사 주시곡선도 및 속도단면도

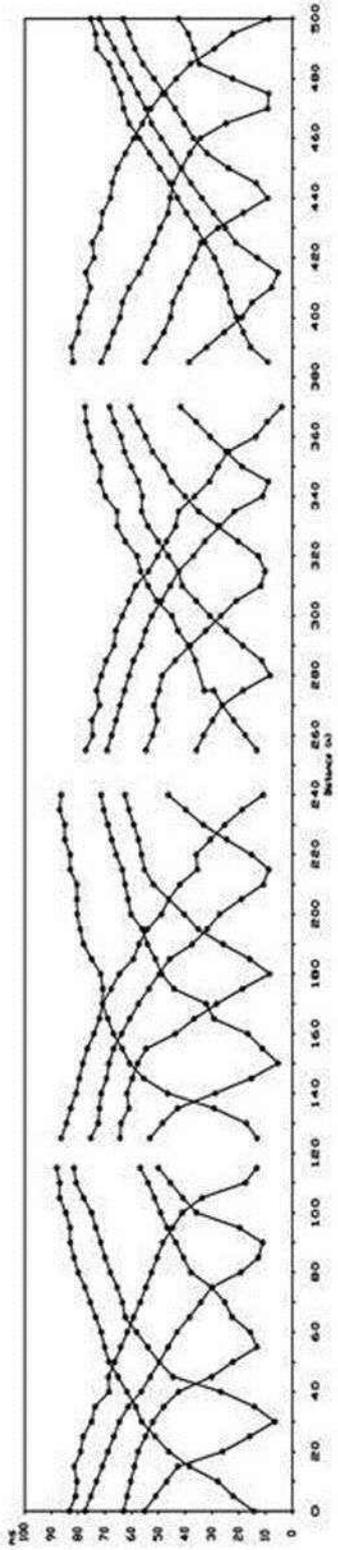
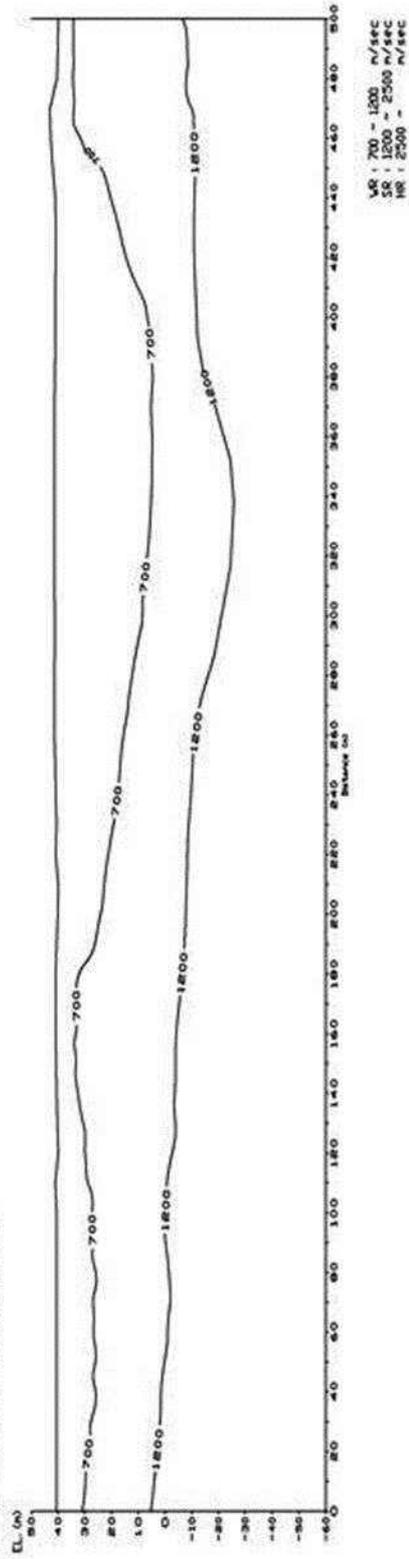
그림 2.5-343 (9 중 3)

< Time - Distance Curve >

< Seismic Section >

축선 S-3

탄성파탐사 주시곡선도 및 속도단면도

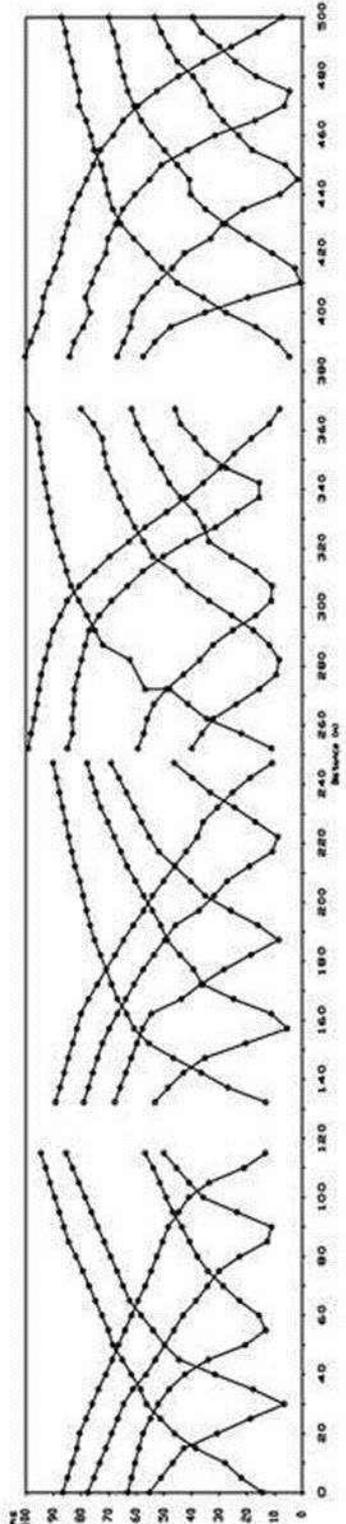
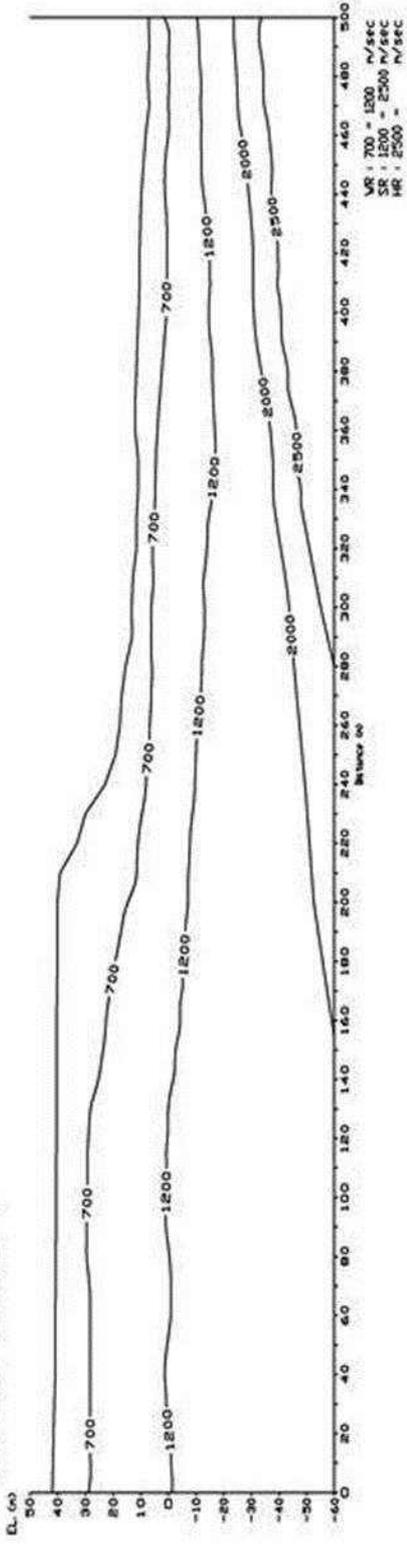
< Time - Distance Curve >

< Seismic Section >

측선 S-4

한국수력원자력주식회사 신한울 1,2호기 최종안전성분석보고서
	탄성파탐사 주시곡선도 및 속도단면도 그림 2.5-343 (9 중 4)

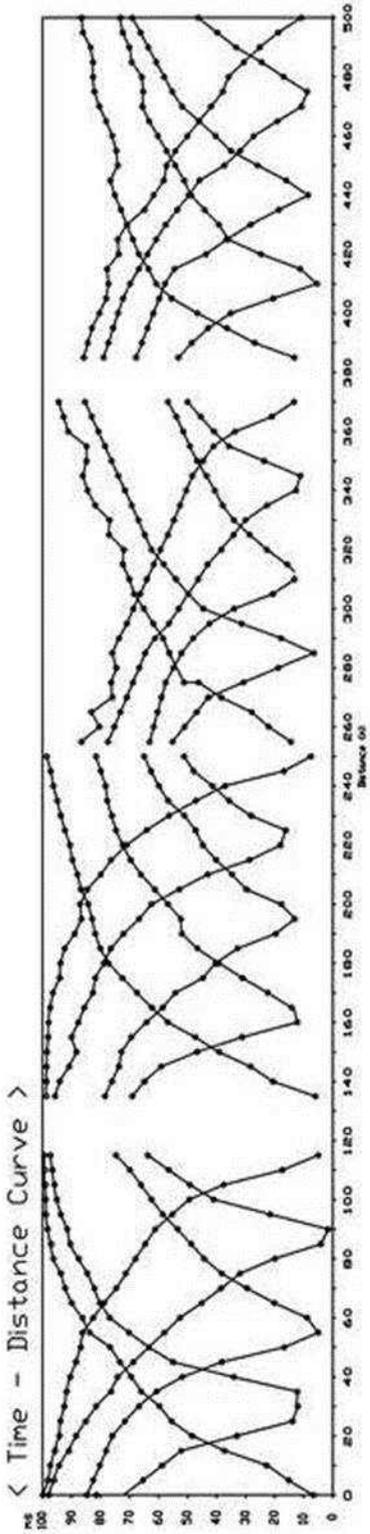
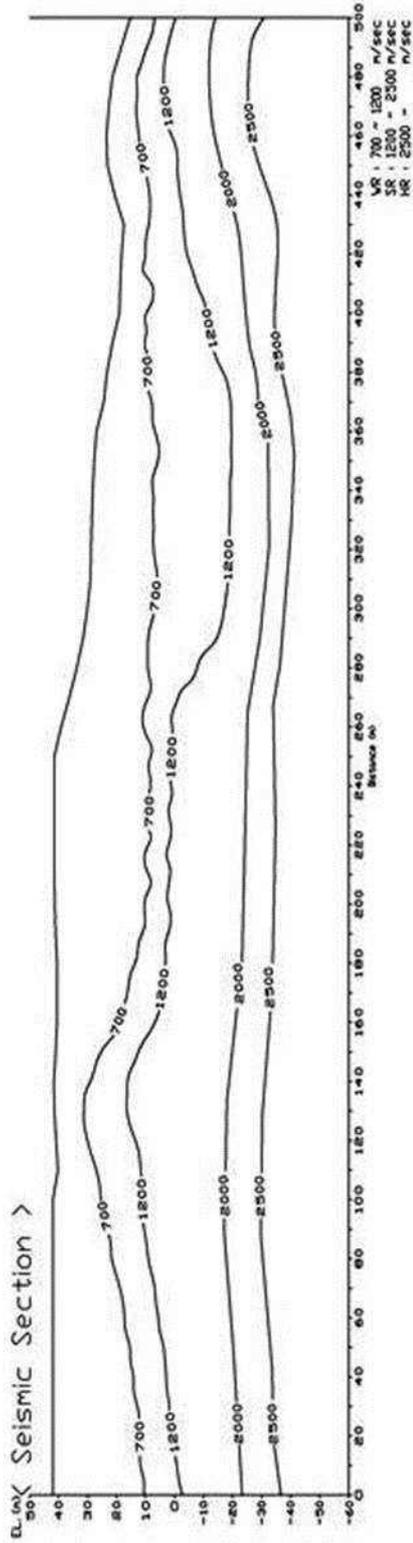
그림 2.5-343 (9 중 5)

측선 S-5

탄성파탐사 주시곡선도 및 속도단면도
