<p>한국수력원자력주식회사 신한울 1,2호기 최종안전성분석보고서</p>
<p>호산리층의 암상 및 현미경사진</p> <p>그림 2.5-266</p>

<p>한국수력원자력주식회사 신한울 1,2호기 최종안전성분석보고서</p>
<p>분천화강편마암의 암상 및 현미경사진</p> <p>그림 2.5-267</p>

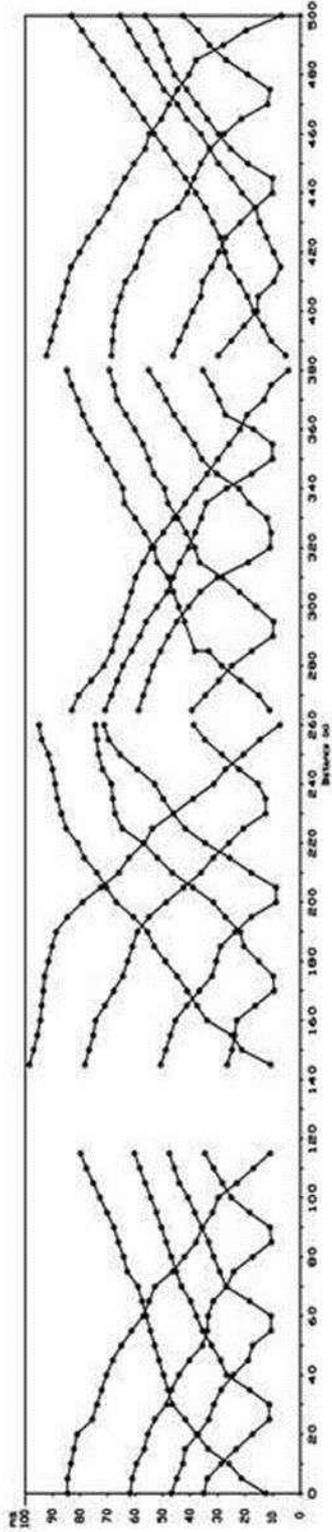
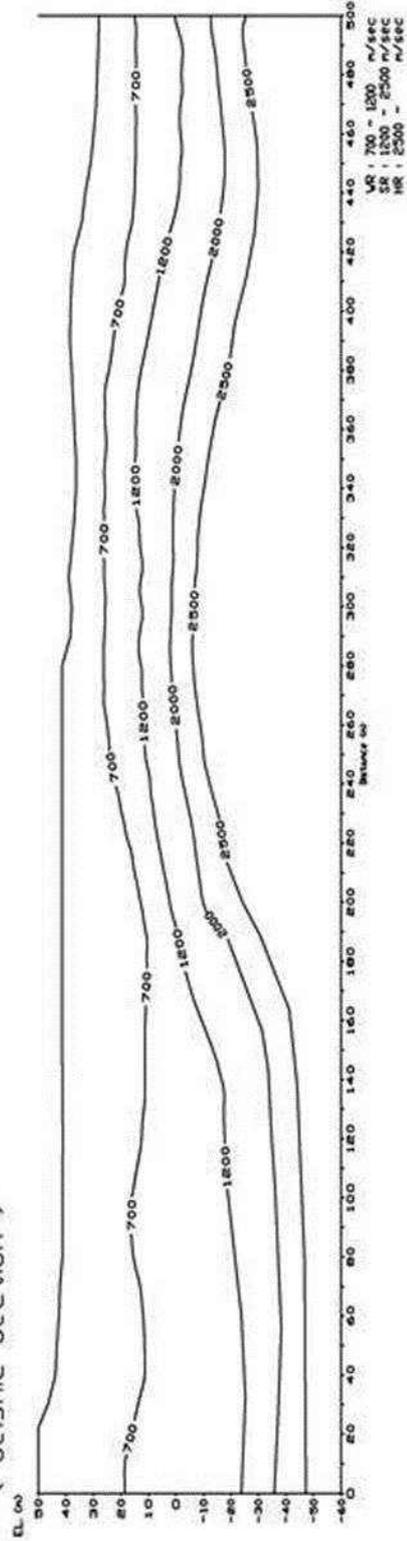
그림 2.5-343 (9 중 6)

< Time - Distance Curve >

< Seismic Section >

측선 S-6

탄성파탐사 주시곡선도 및 속도단면도

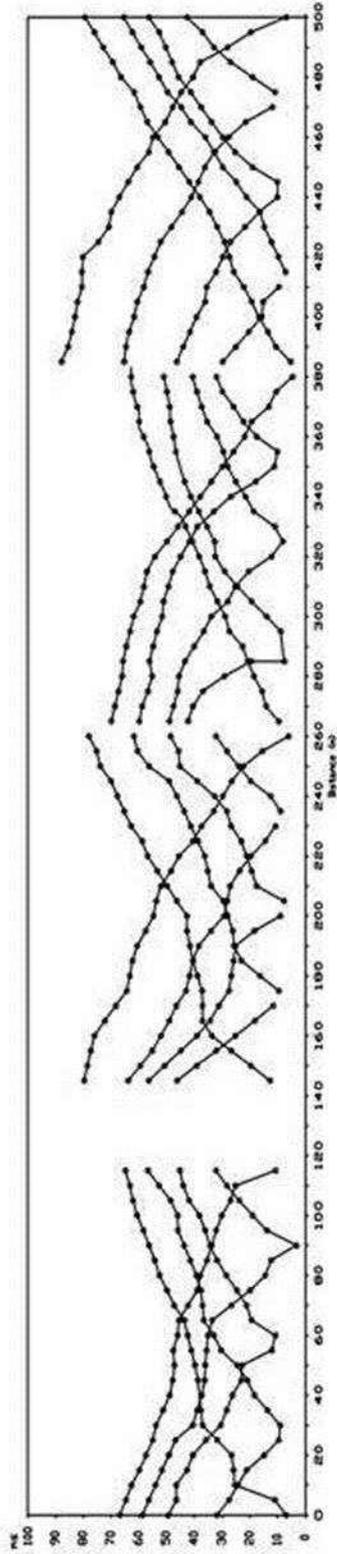
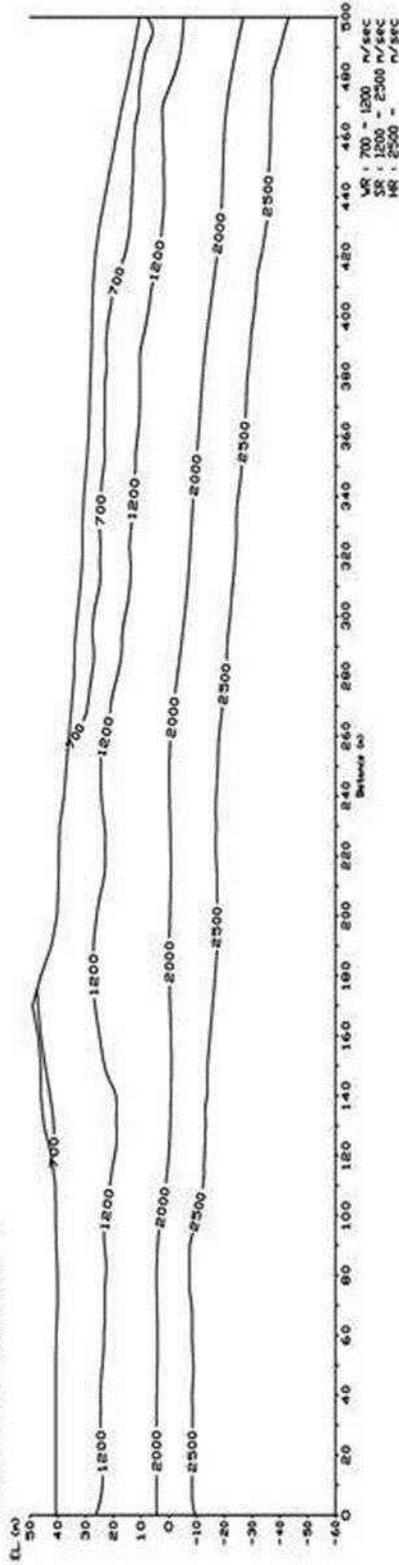
그림 2.5-343 (9 중 7)

< Time - Distance Curve >

< Seismic Section >

축선 S-7

탄성파탐사 주시곡선도 및 속도단면도

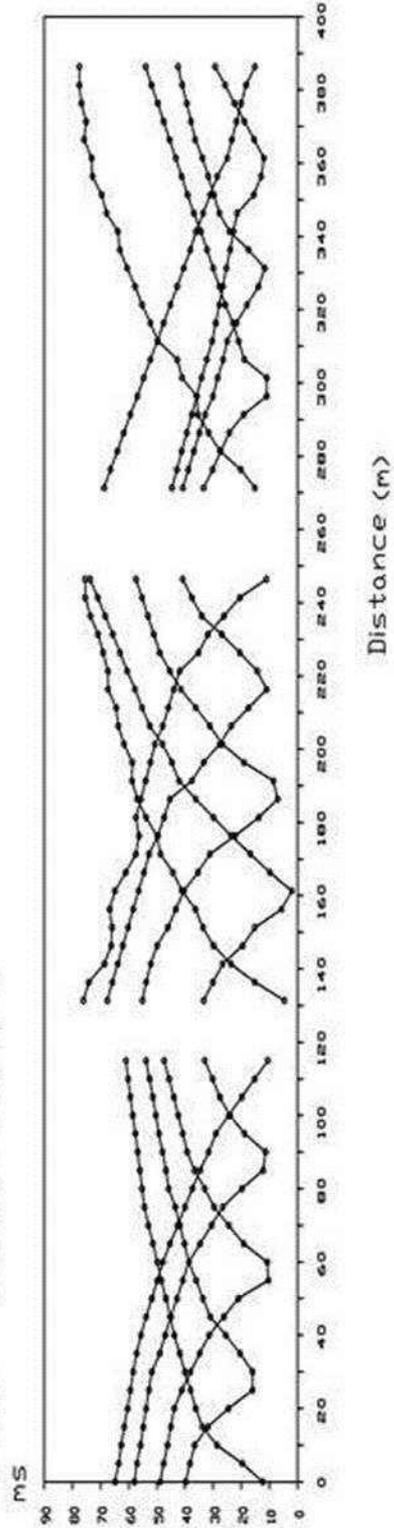
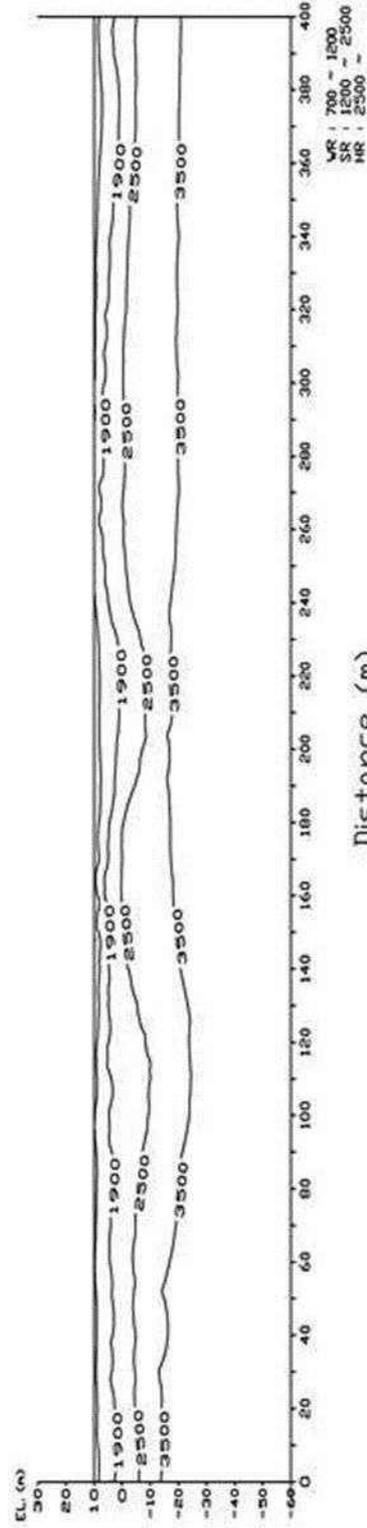
그림 2.5-343 (9 중 8)

< Time - Distance Curve >

< Seismic Section >

축선 S-8

탄성파탐사 주시곡선도 및 속도단면도

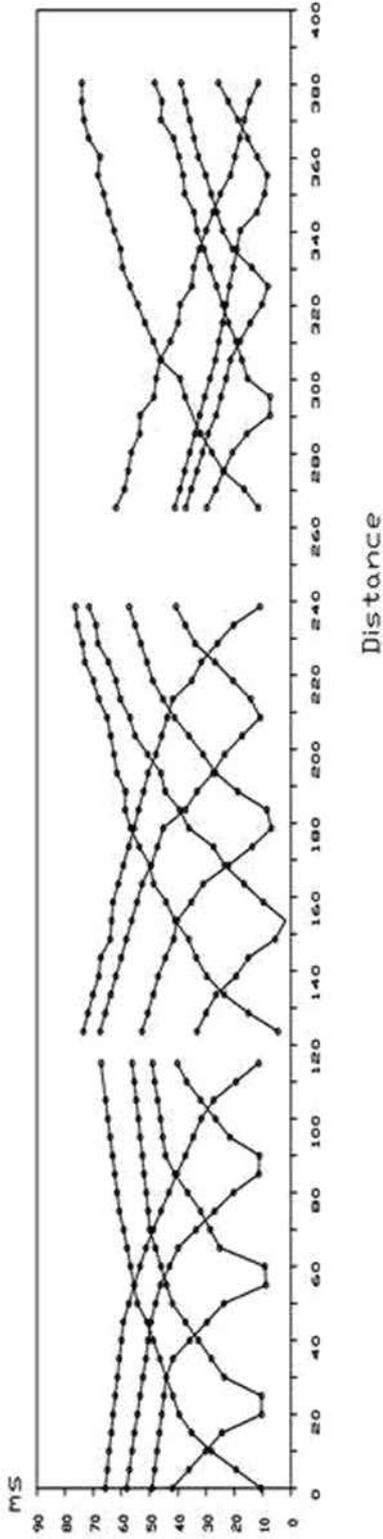
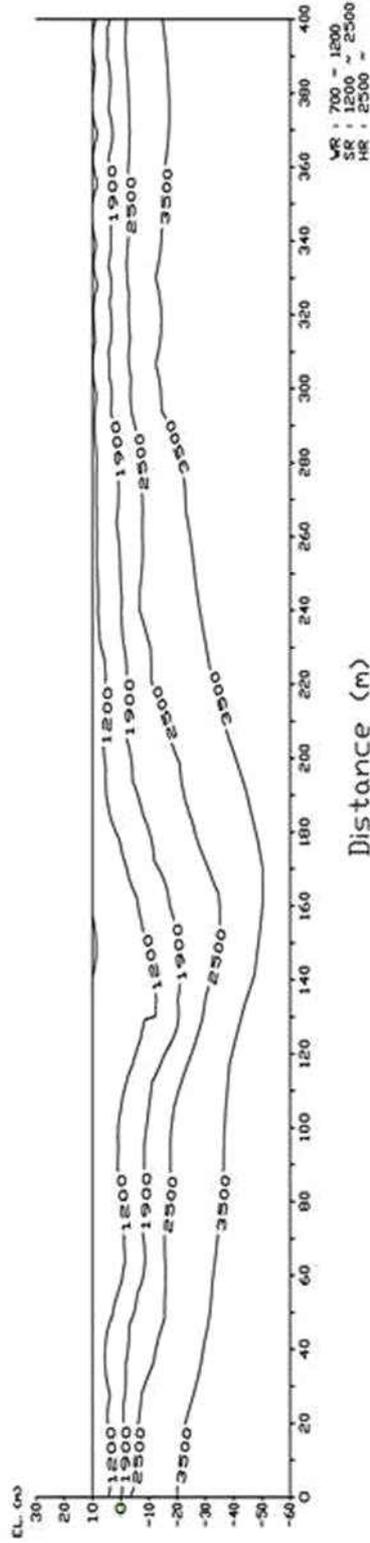
그림 2.5-343 (9 중 9)

< Time - Distance Curve >

< Seismic Section >

축선 S-9

탄성파탐사 주시곡선도 및 속도단면도

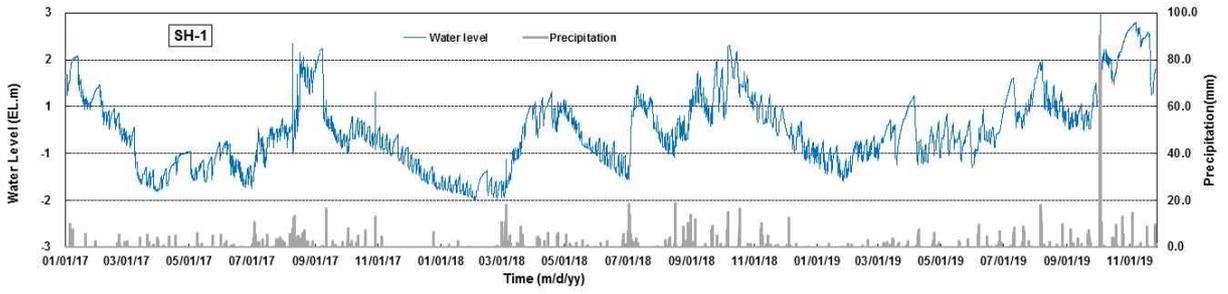
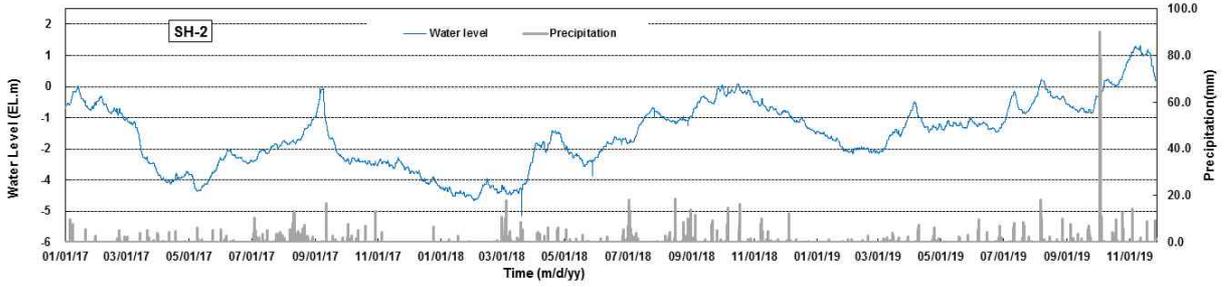
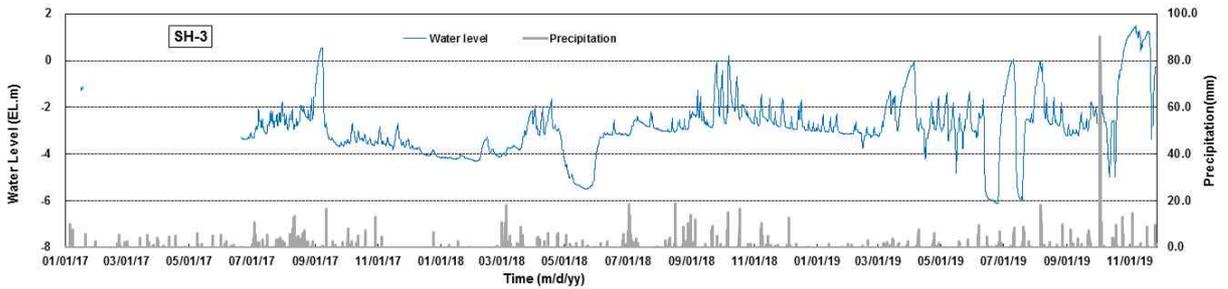
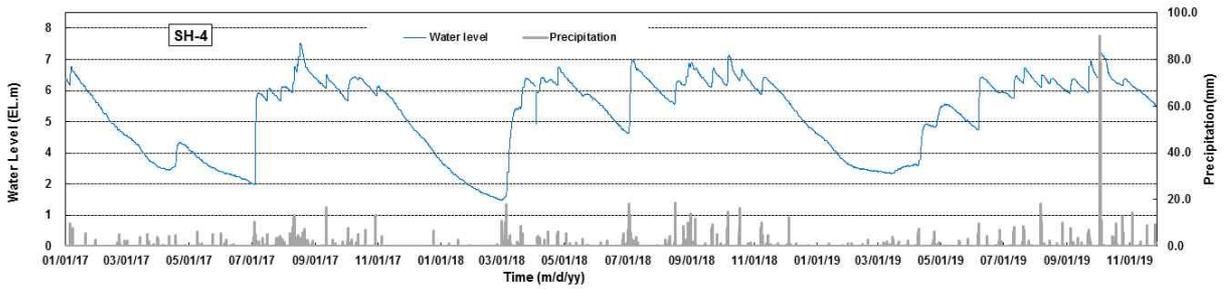
(a) SH-1

(b) SH-2

(c) SH-3

(d) SH-4

한국수력원자력주식회사 신한울 1,2호기 최종안전성분석보고서
	관측공별 지하수위 및 강수량 그림 2.5-349 (3 중 1)

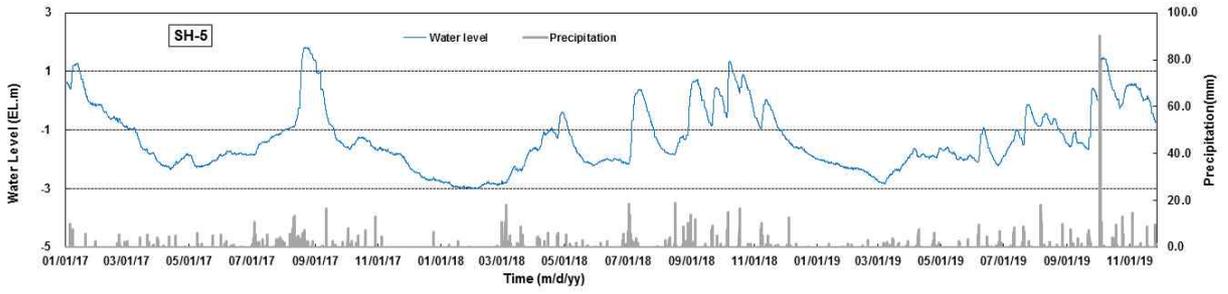
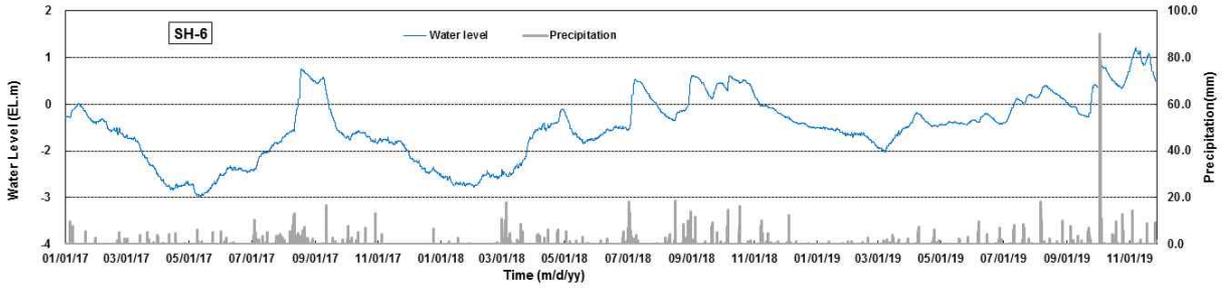
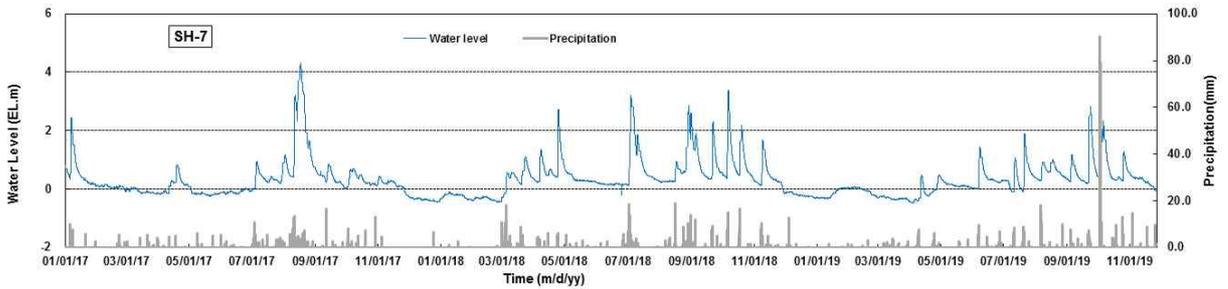
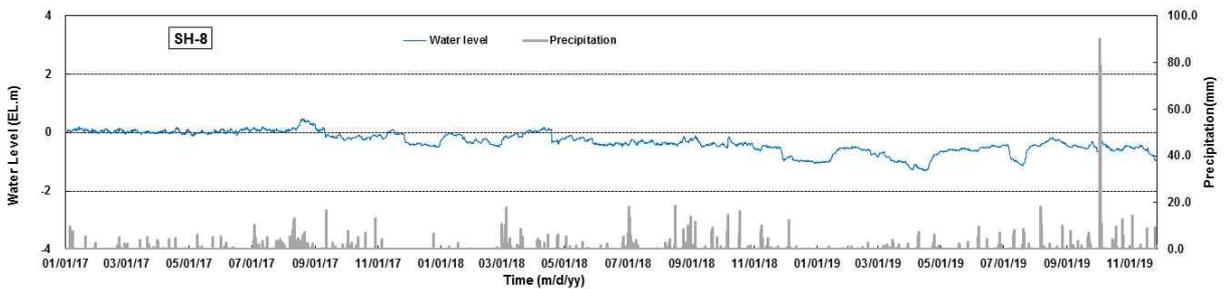
(e) SH-5

(f) SH-6

(g) SH-7

(h) SH-8

한국수력원자력주식회사 신한울 1,2호기 최종안전성분석보고서
	관측공별 지하수위 및 강수량 그림 2.5-349 (3 중 2)

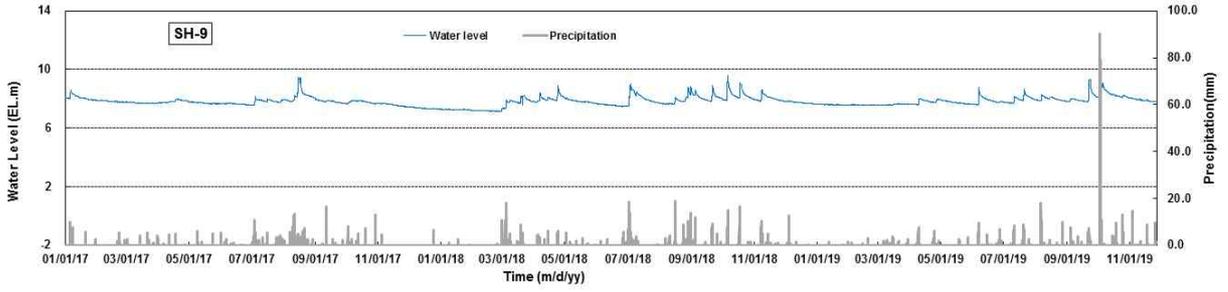
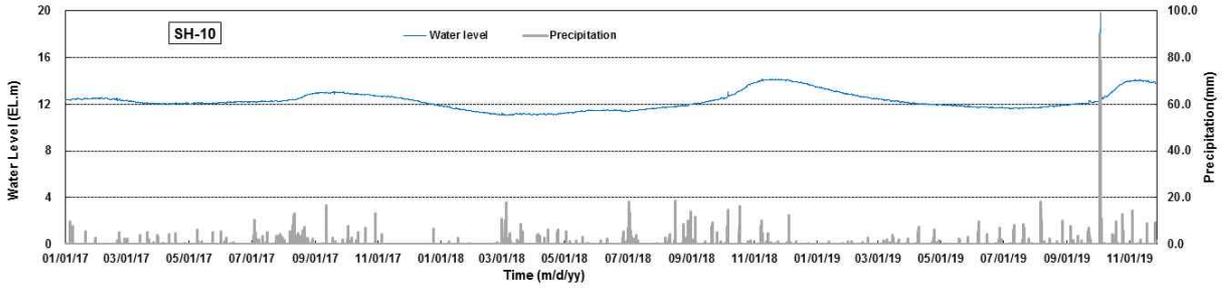
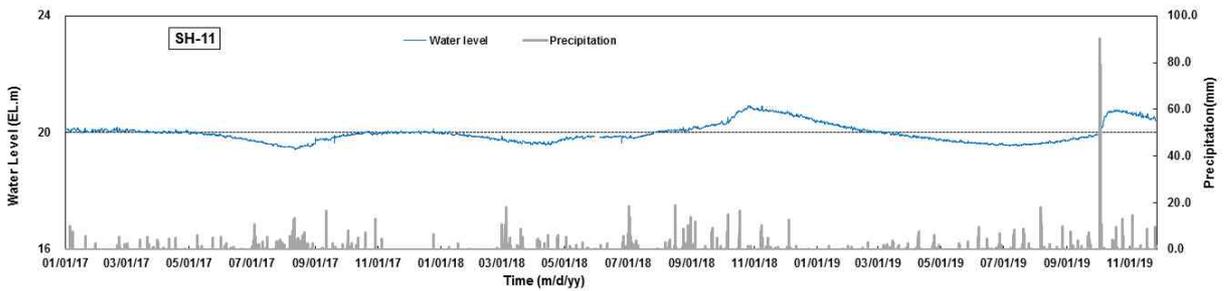
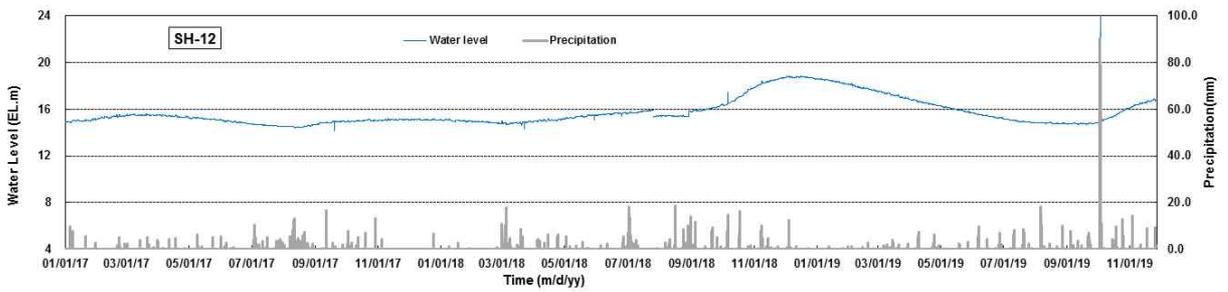
(i) SH-9

(j) SH-10

(k) SH-11

(l) SH-12

한국수력원자력주식회사 신한울 1,2호기 최종안전성분석보고서
	관측공별 지하수위 및 강수량 그림 2.5-349 (3 중 3)

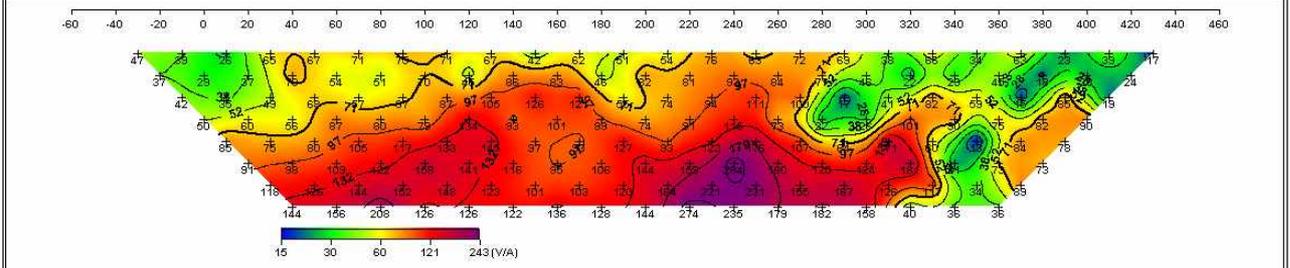
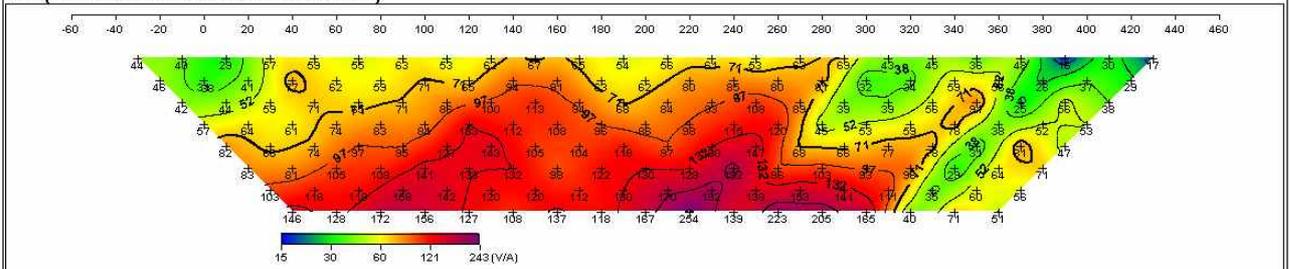
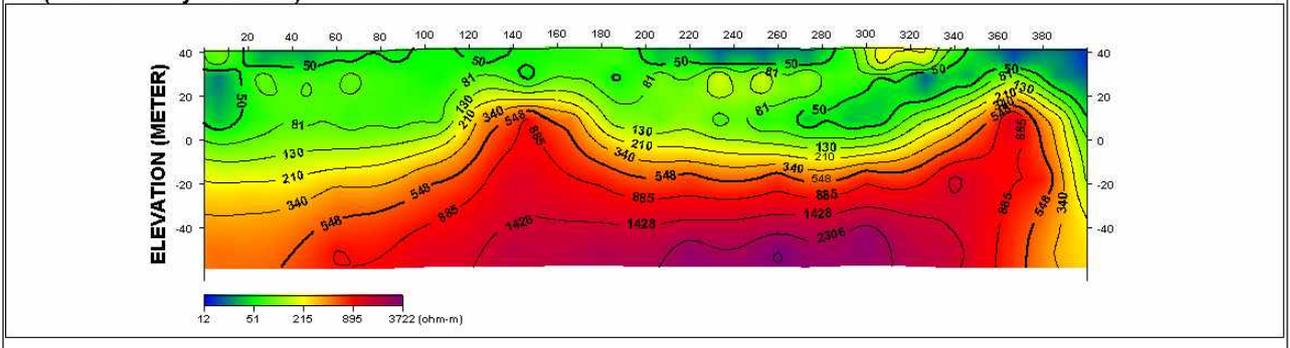
그림 2.5-350 (5 중 1)

E-1 (Field Data Pseudosection)

E-1 (Theoretical Data Pseudosection)

E-1 (2-D Resistivity Structure)

전기비저항탐사 결과도

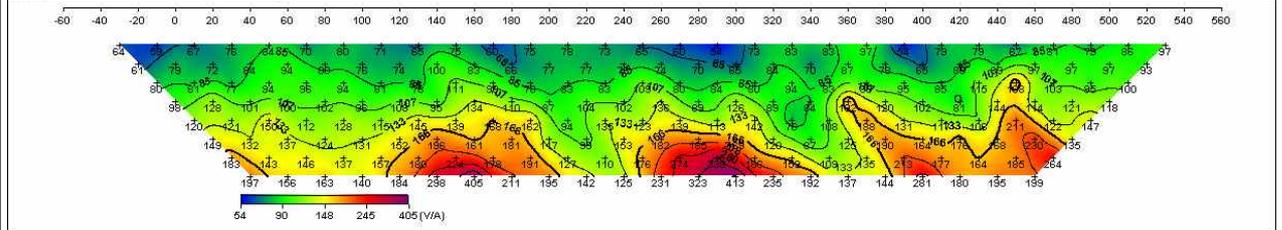
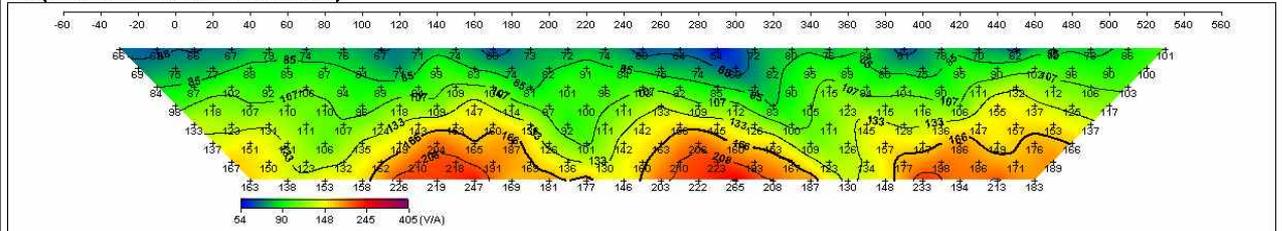
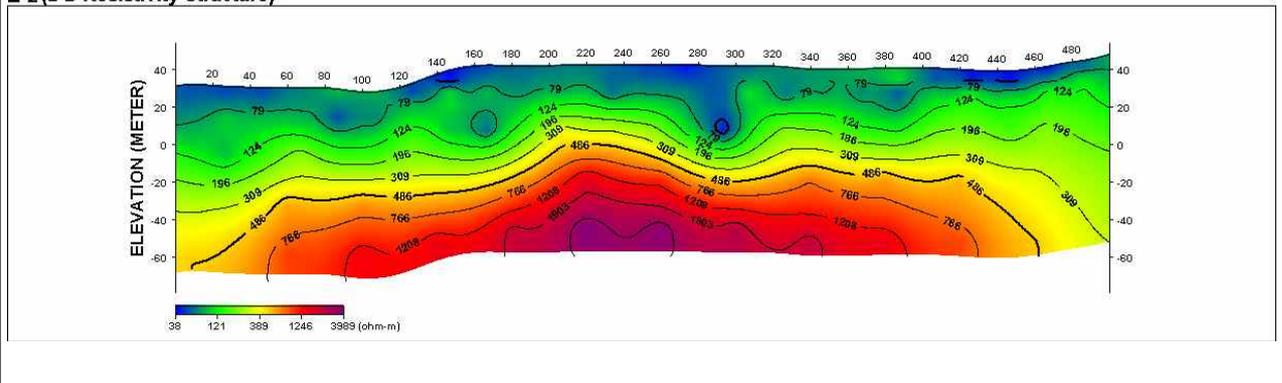
그림 2.5-350 (5 중 2)

E-2 (Field Data Pseudosection)

E-2 (Theoretical Data Pseudosection)

E-2 (2-D Resistivity Structure)

전기비저항탐사 결과도

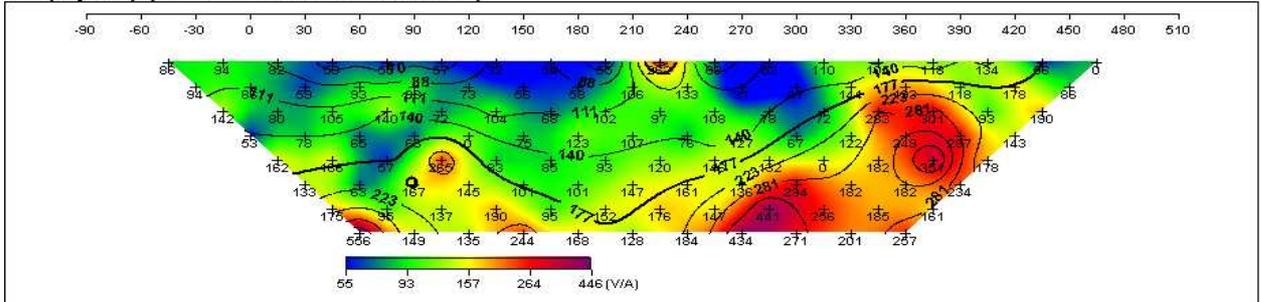
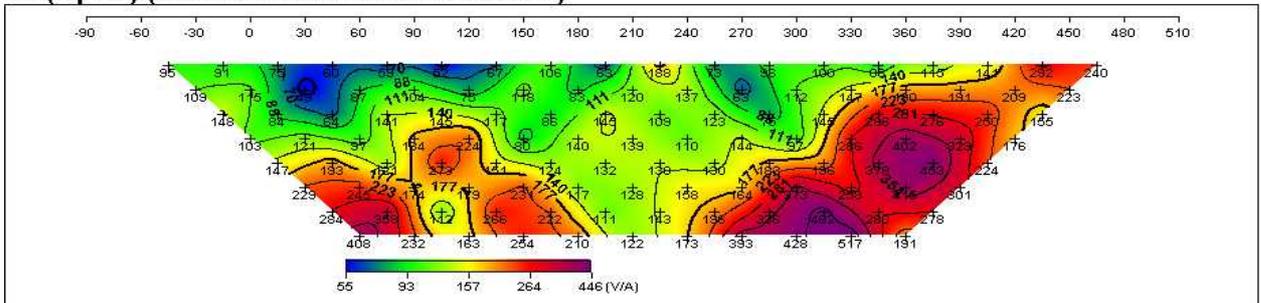
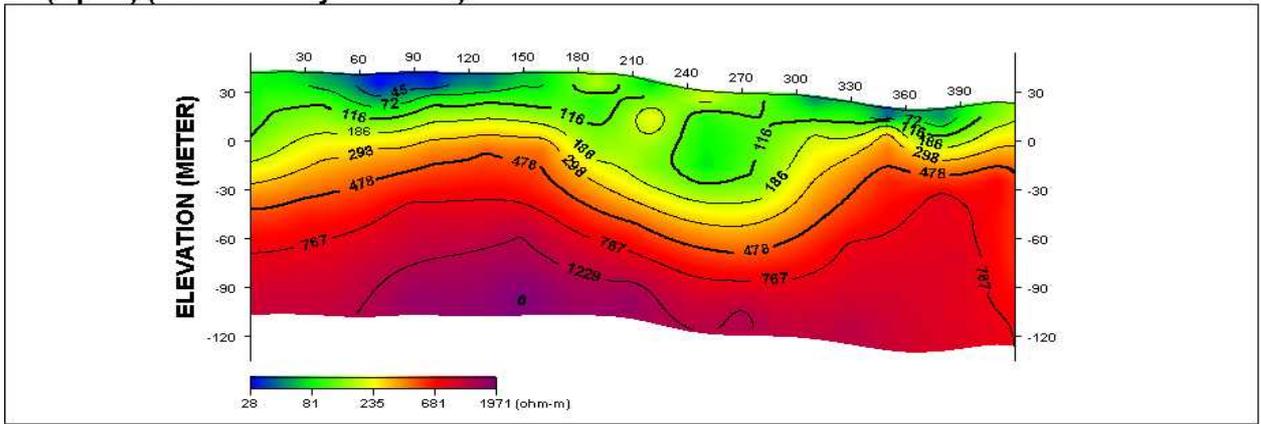
그림 2.5-350 (5 중 3)

E-3(dipole) (Field Data Pseudosection)

E-3(dipole) (Theoretical Data Pseudosection)

E-3(dipole) (2-D Resistivity Structure)

전기비저항탐사 결과도

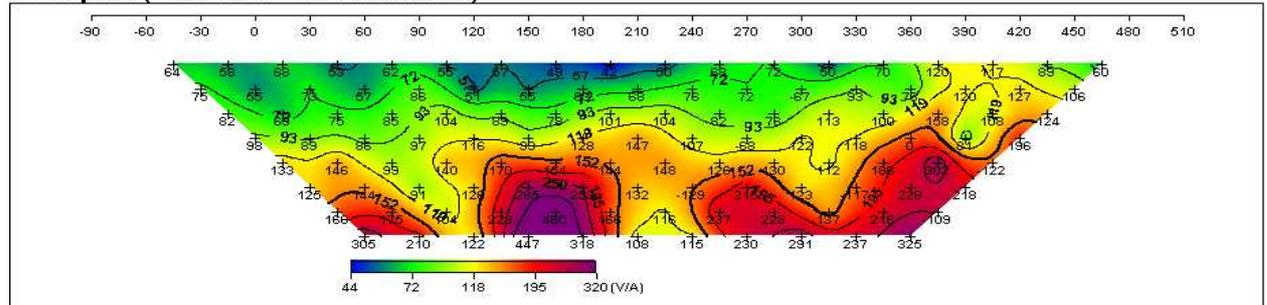
E-4 dipole (Field Data Pseudosection)

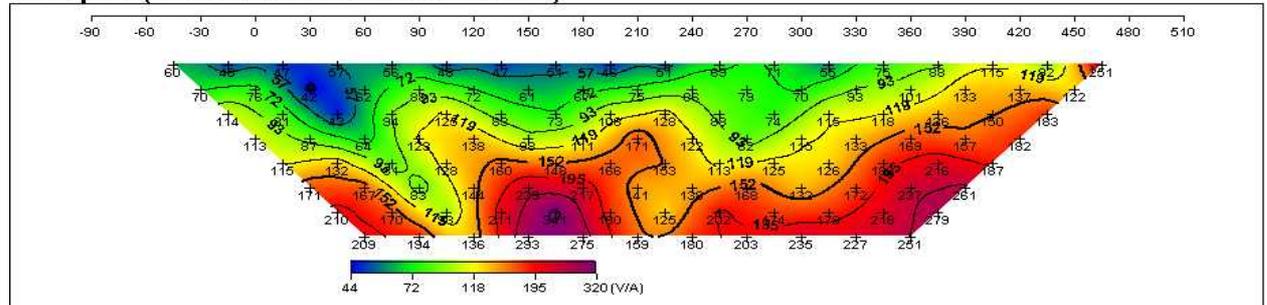
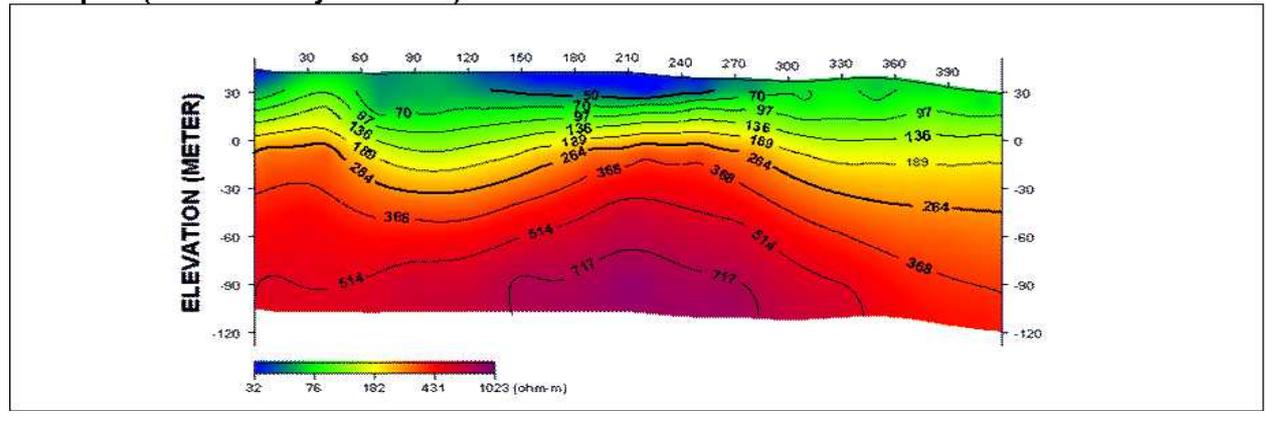
그림 2.5-350 (5 중 4)

E-4 dipole (Theoretical Data Pseudosection)

E-4 dipole (2-D Resistivity Structure)

전기비저항탐사 결과도

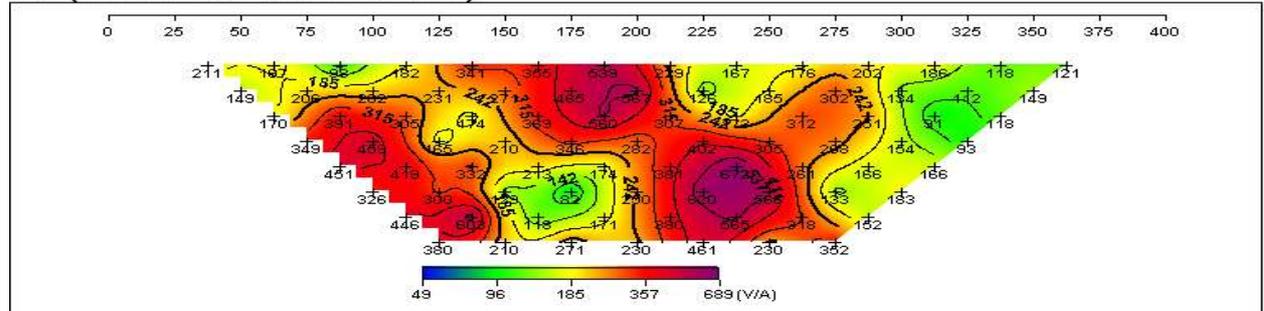
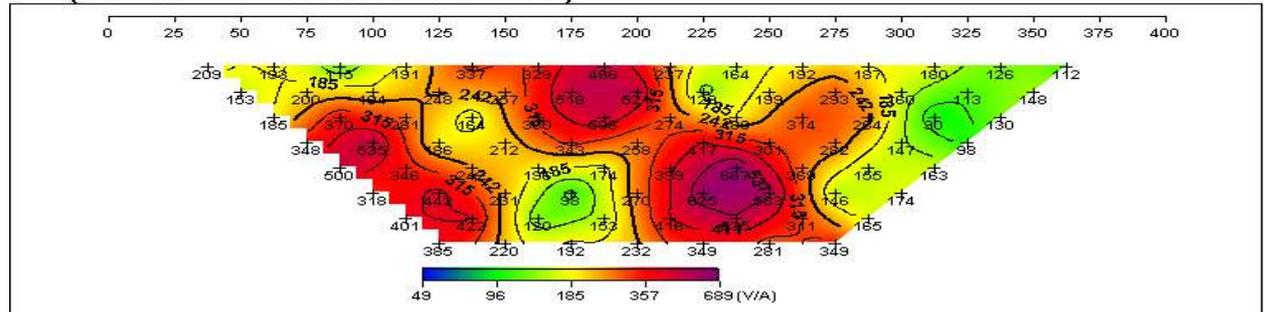
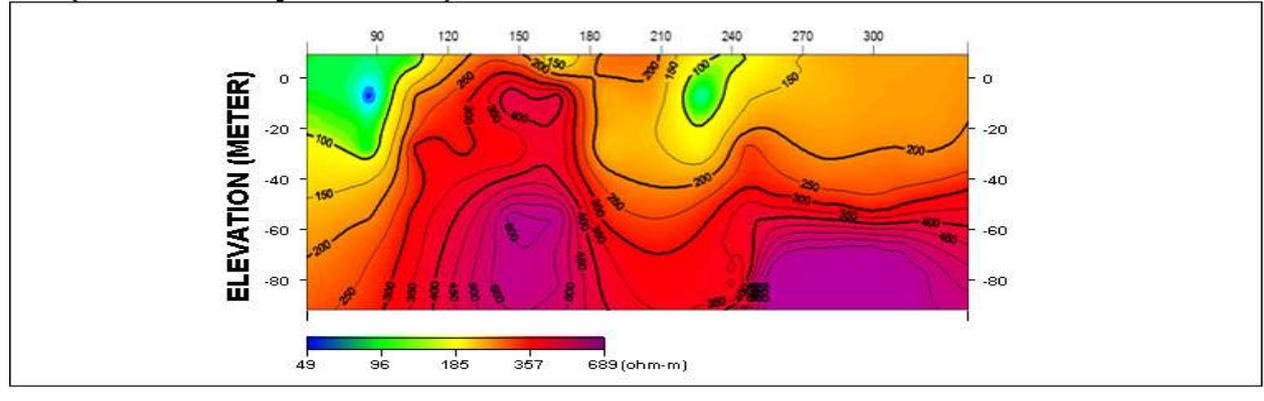
그림 2.5-350 (5 중 5)

E-5 (Field Data Pseudosection)

E-5 (Theoretical Data Pseudosection)

E-5 (2-D Resistivity Structure)

전기비저항탐사 결과도

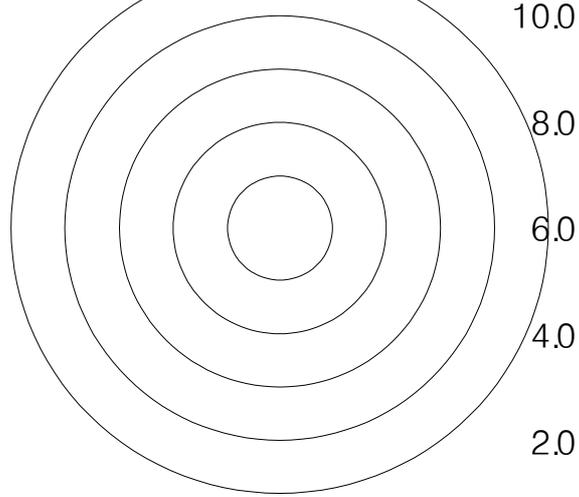
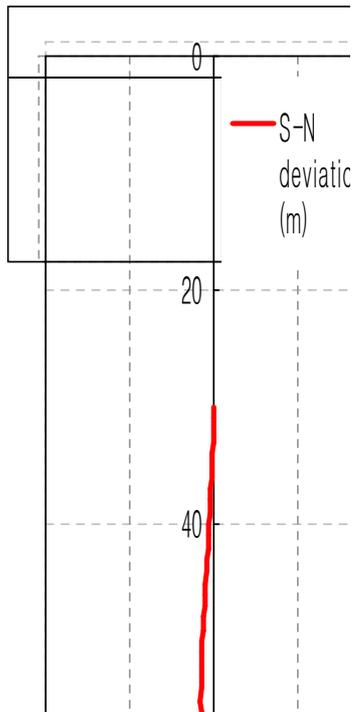
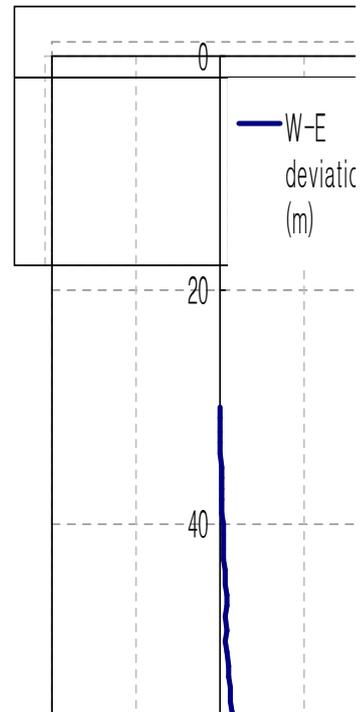
그림 2.5-351 (12 중 1)

GP-1 [Depth : 30.0 ~ 129.0 m]

Borehole deviation [m]

S-N vertical projection

W-E vertical projection

공곡측정 결과

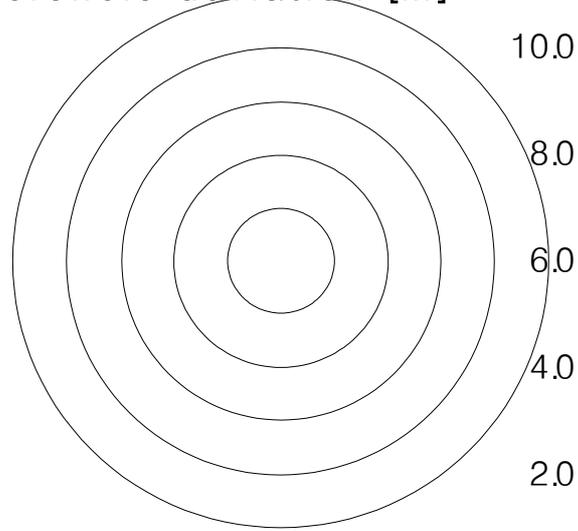
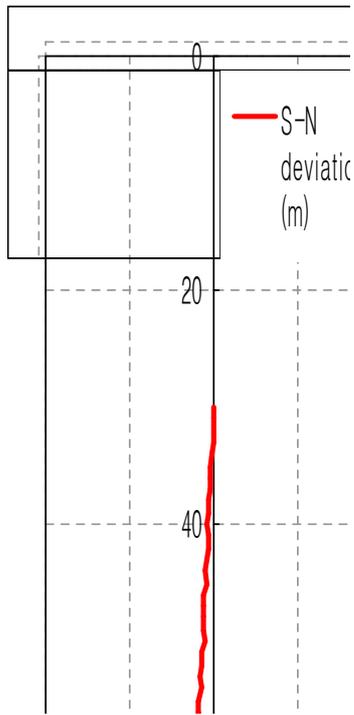
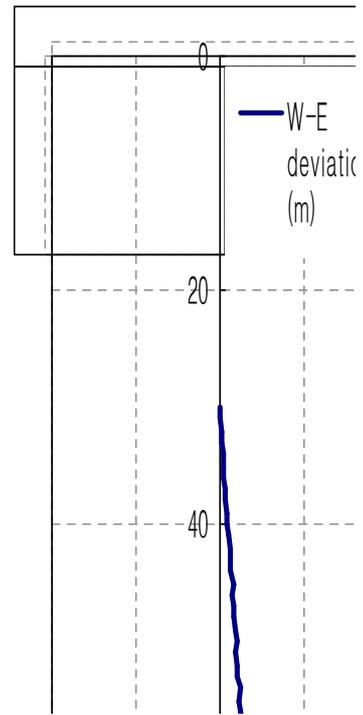
그림 2.5-351 (12 중 2)

GP-2 [Depth : 30.0 ~ 129.0 m]

Borehole deviation [m]

S-N vertical projection

W-E vertical projection

공곡측정 결과

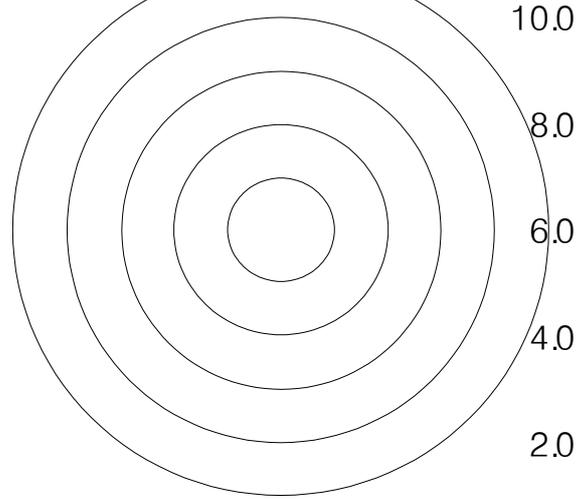
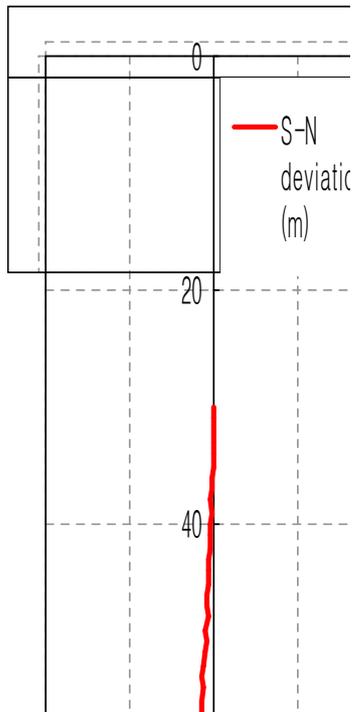
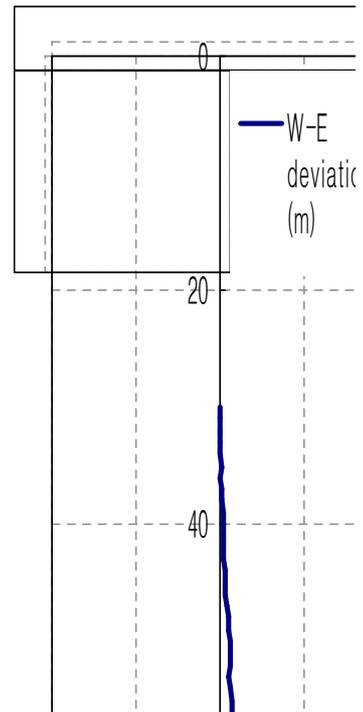
그림 2.5-351 (12 중 3)

GP-3 [Depth : 30.0 ~ 128.0 m]

Borehole deviation [m]

S-N vertical projection

W-E vertical projection

공곡측정 결과

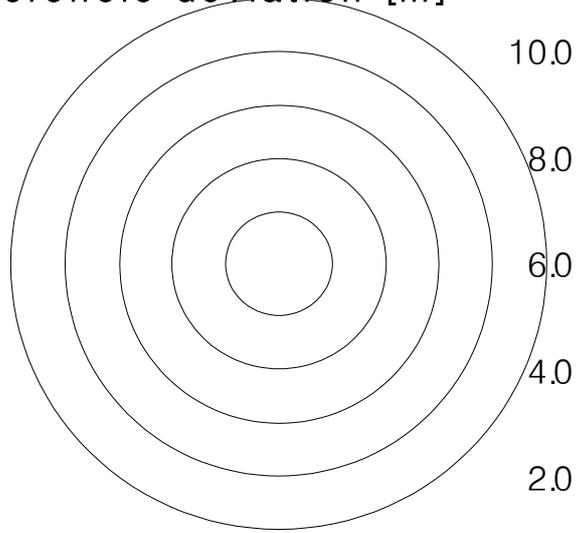
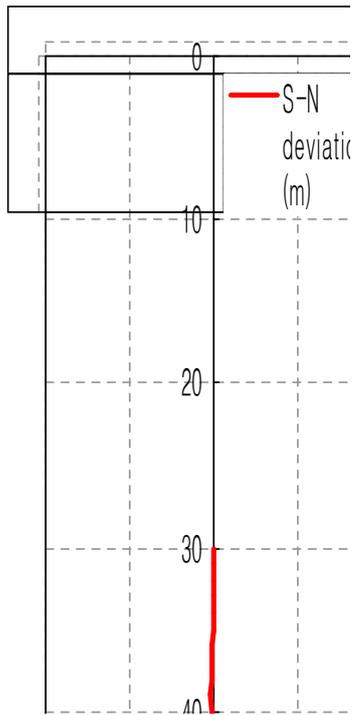
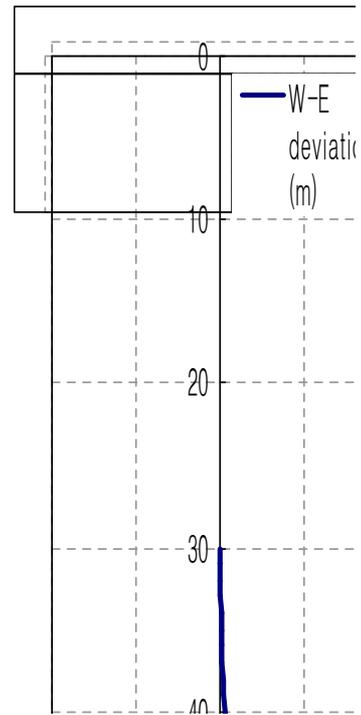
그림 2.5-351 (12 중 4)

GP-19 [Depth : 30.0 ~ 93.9 m]

Borehole deviation [m]

S-N vertical projection

W-E vertical projection

공곡측정 결과

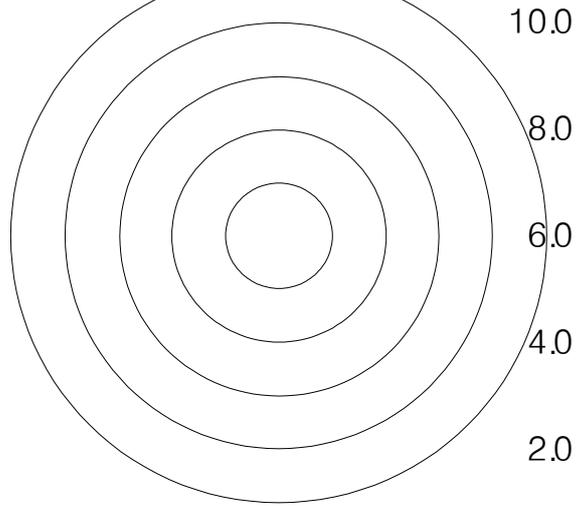
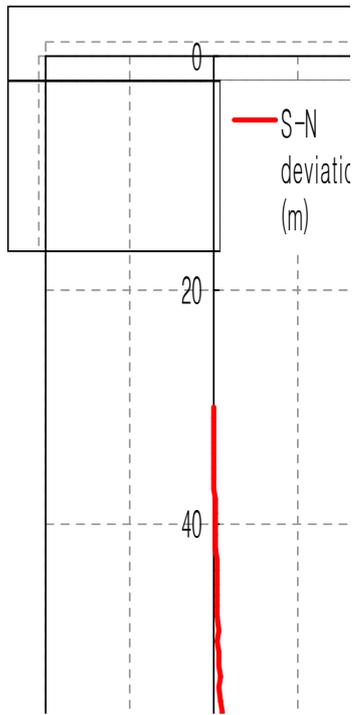
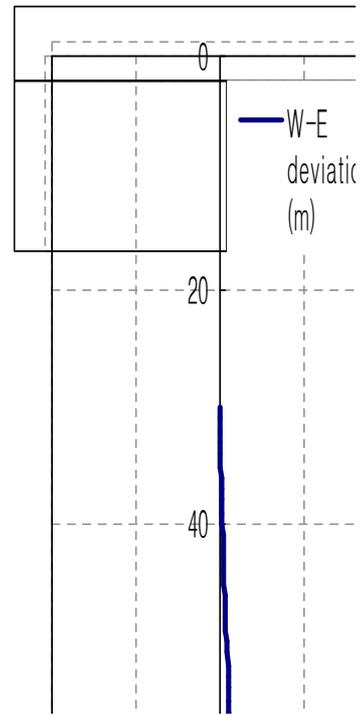
그림 2.5-351 (12 중 5)

GP-20 [Depth : 30.0 ~ 128.0 m]

Borehole deviation [m]

S-N vertical projection

W-E vertical projection

공곡측정 결과

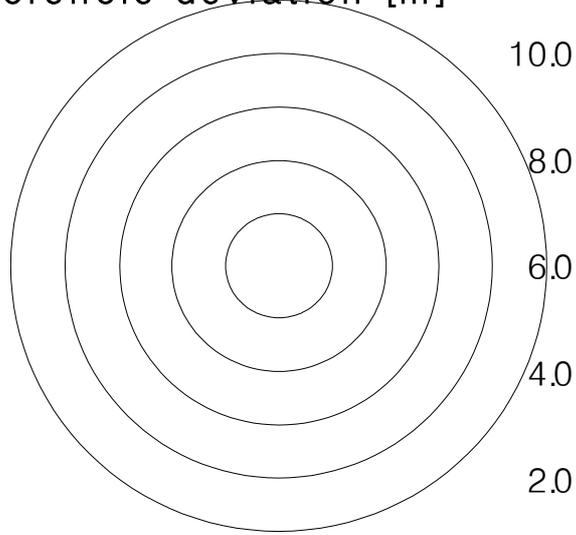
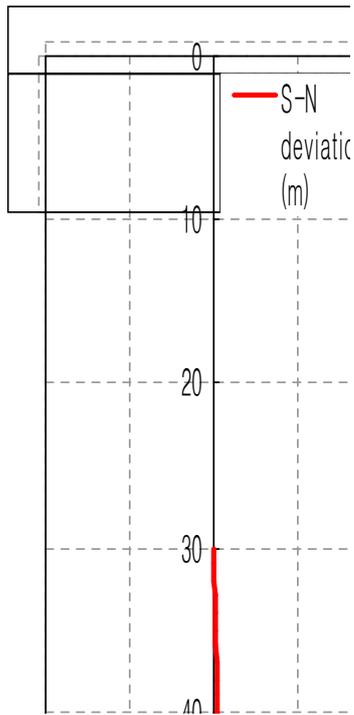
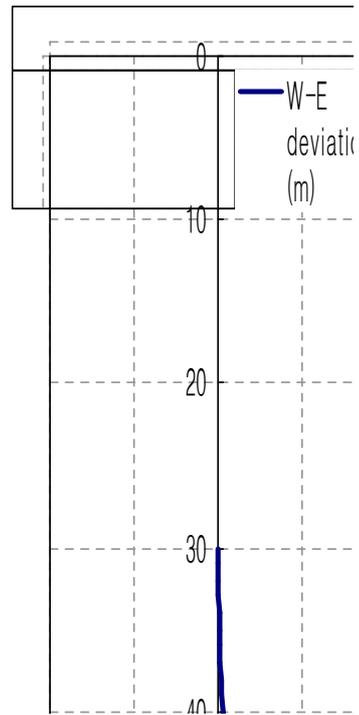
그림 2.5-351 (12 중 6)

GP-21 [Depth : 30.0 ~ 98.0 m]

Borehole deviation [m]

S-N vertical projection

W-E vertical projection

공곡측정 결과

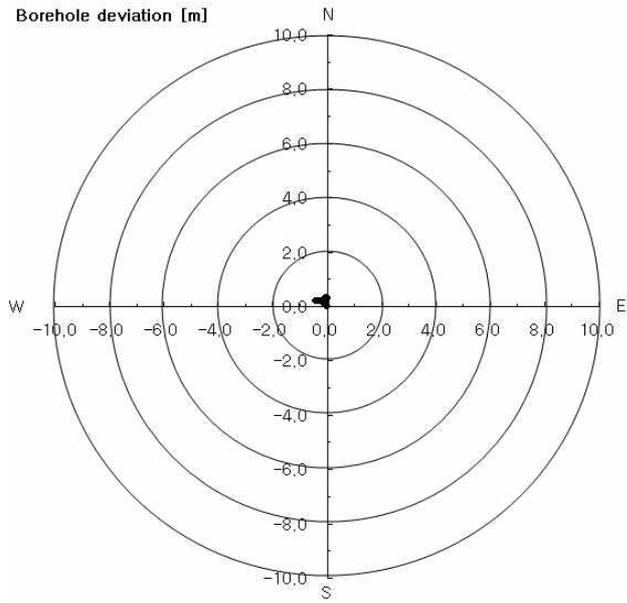
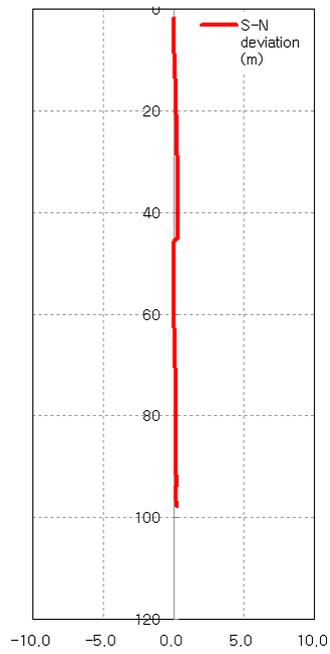
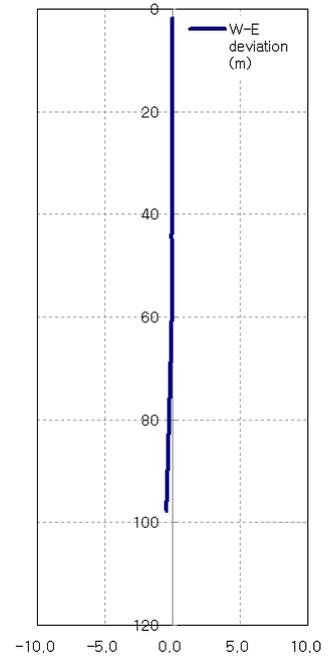
그림 2.5-351 (12 중 7)

GN-1 [Depth : 2.0 ~ 99.0 m]

S-N vertical projection

W-E vertical projection

공곡측정 결과

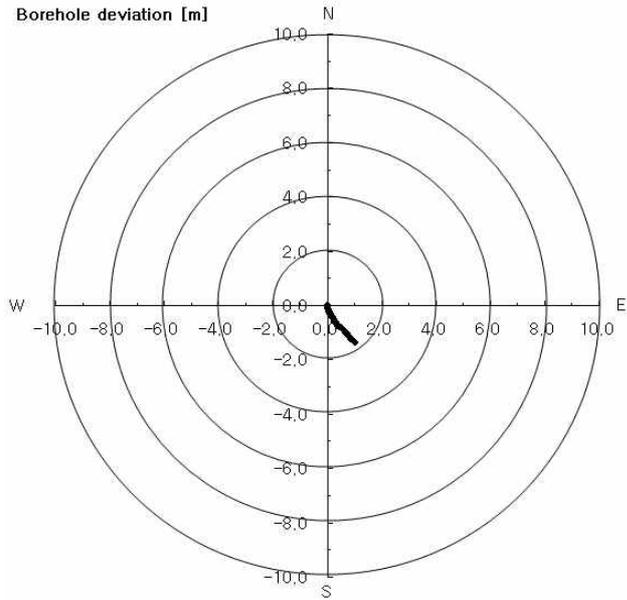
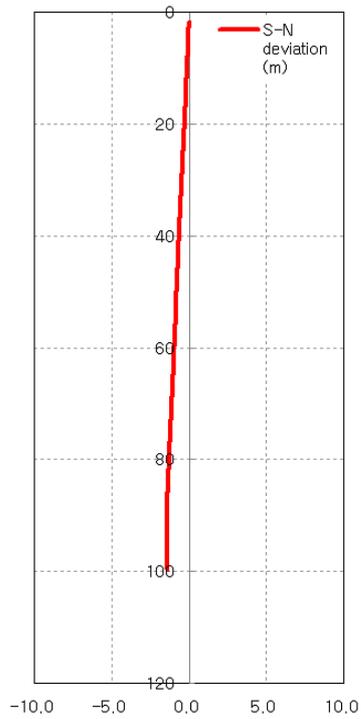
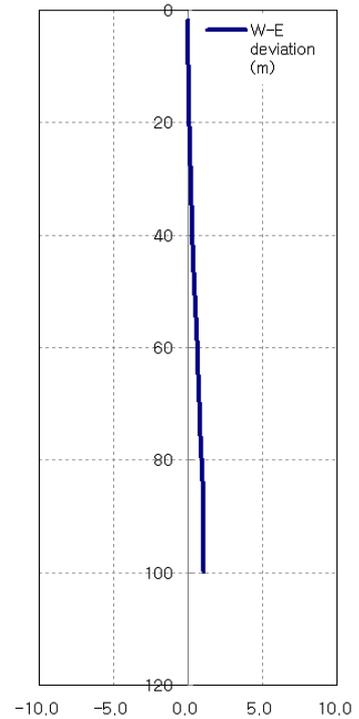
그림 2.5-351 (12 중 8)

GN-2 [Depth : 2.0 ~ 100.0 m]

S-N vertical projection

W-E vertical projection

공곡측정 결과

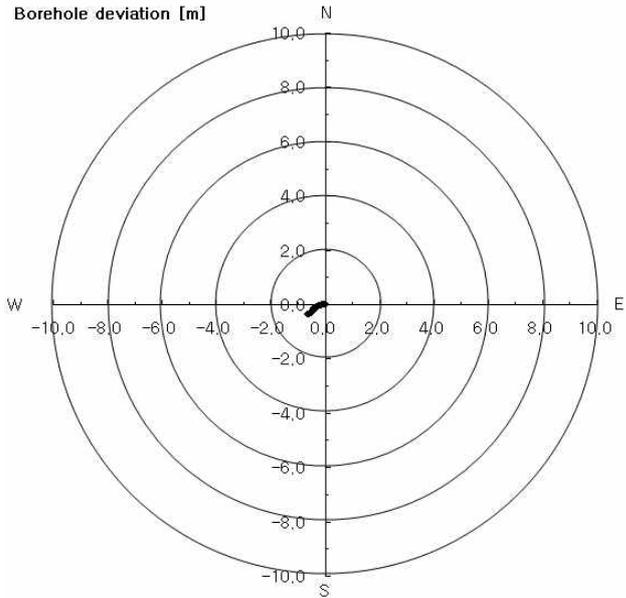
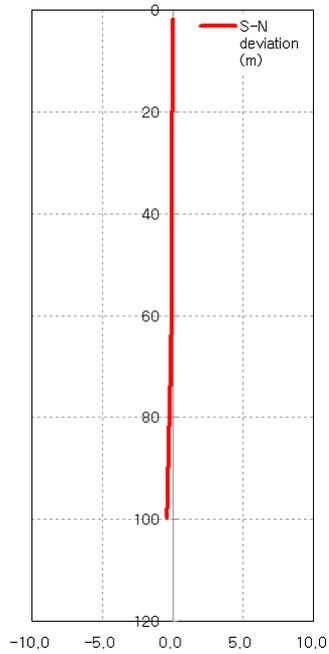
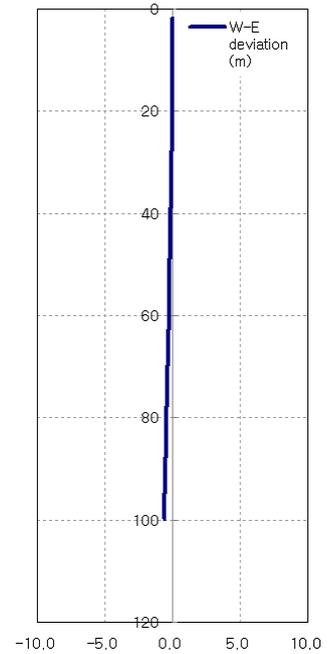
그림 2.5-351 (12 중 9)

GN-3 [Depth : 2.0 ~ 100.0 m]

S-N vertical projection

W-E vertical projection

공곡측정 결과
