<p>한국수력원자력주식회사 신한울 1,2호기 최종안전성분석보고서</p>
<p>호산리층의 암상 및 현미경사진</p> <p>그림 2.5-266</p>

<p>한국수력원자력주식회사 신한울 1,2호기 최종안전성분석보고서</p>
<p>분천화강편마암의 암상 및 현미경사진</p> <p>그림 2.5-267</p>

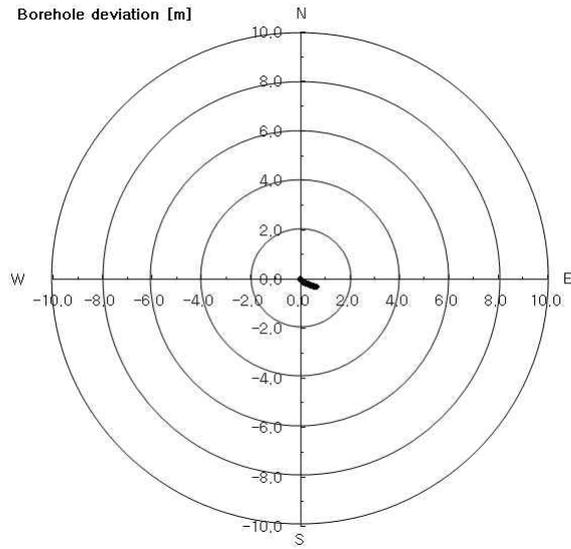
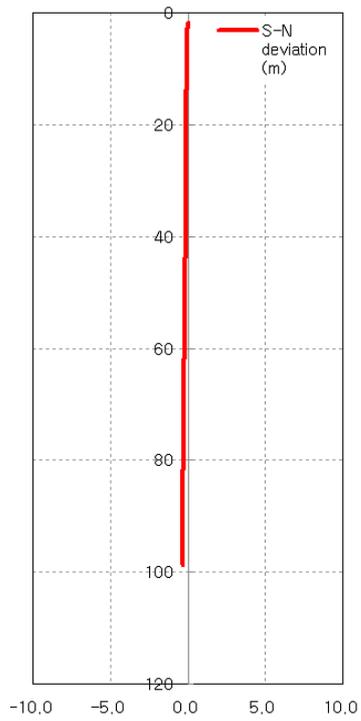
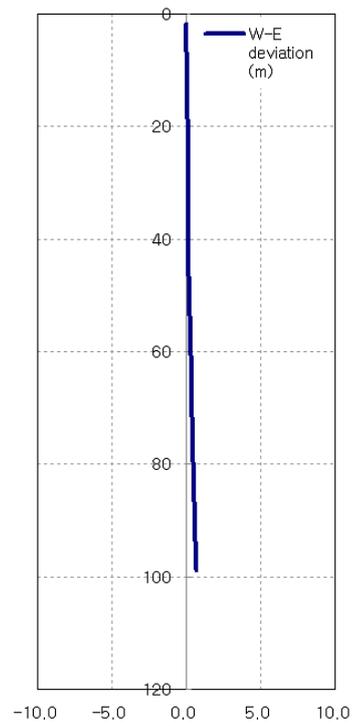
그림 2.5-351 (12 중 10)

GN-7 [Depth : 2.0 ~ 99.0 m]

S-N vertical projection

W-E vertical projection

공곡측정 결과

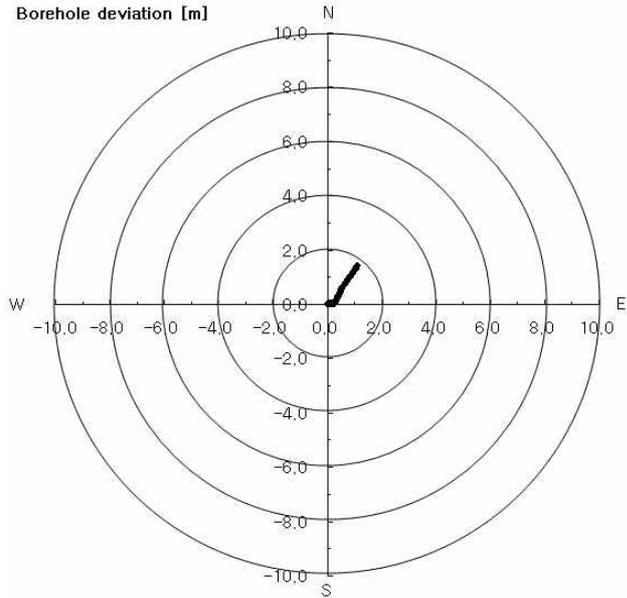
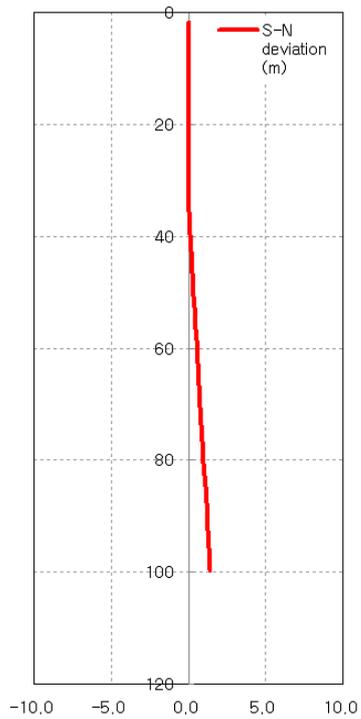
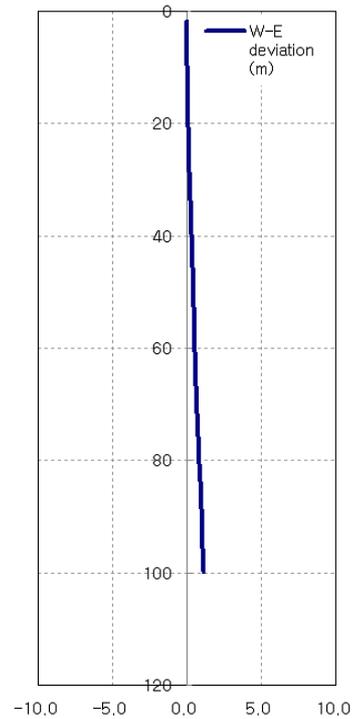
그림 2.5-351 (12 중 11)

GN-8 [Depth : 2.0 ~ 100.0 m]

S-N vertical projection

W-E vertical projection

공곡측정 결과

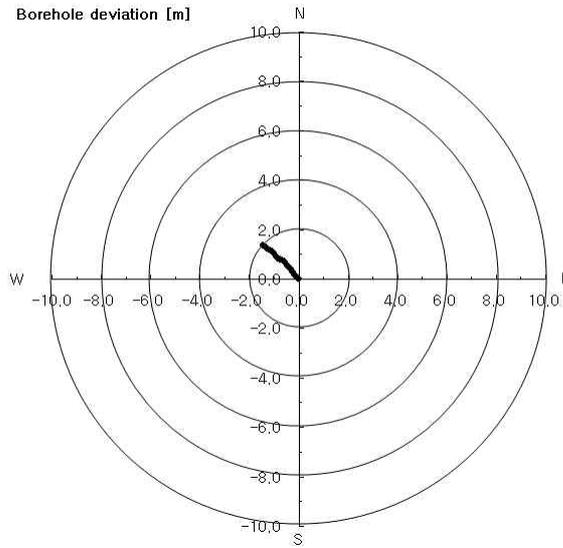
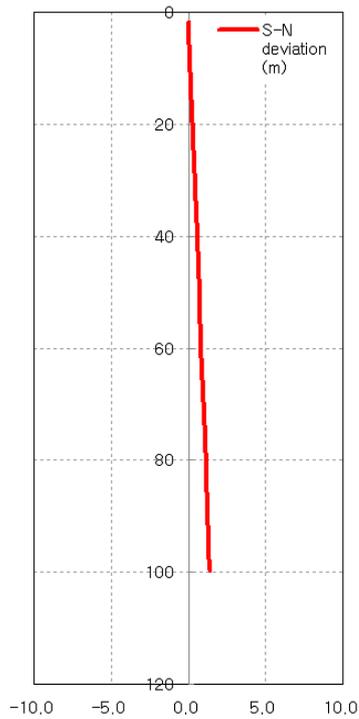
GN-9 [Depth : 2.0 ~ 100.0 m]

S-N vertical projection

W-E vertical projection

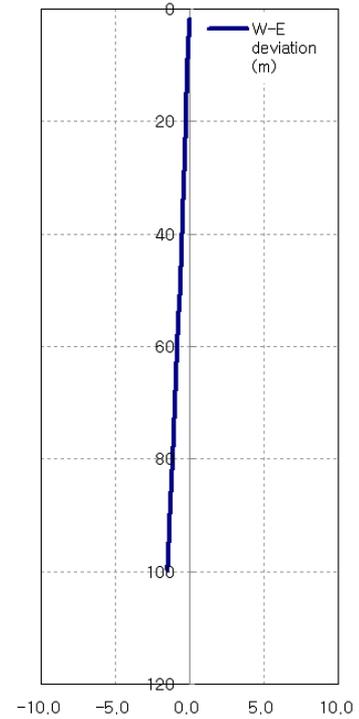
그림 2.5-351 (12 중 12)

공곡측정 결과

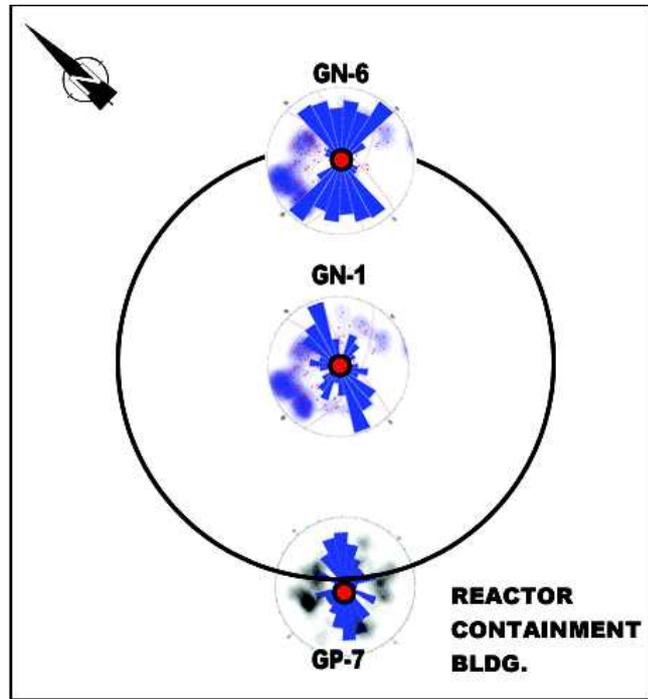
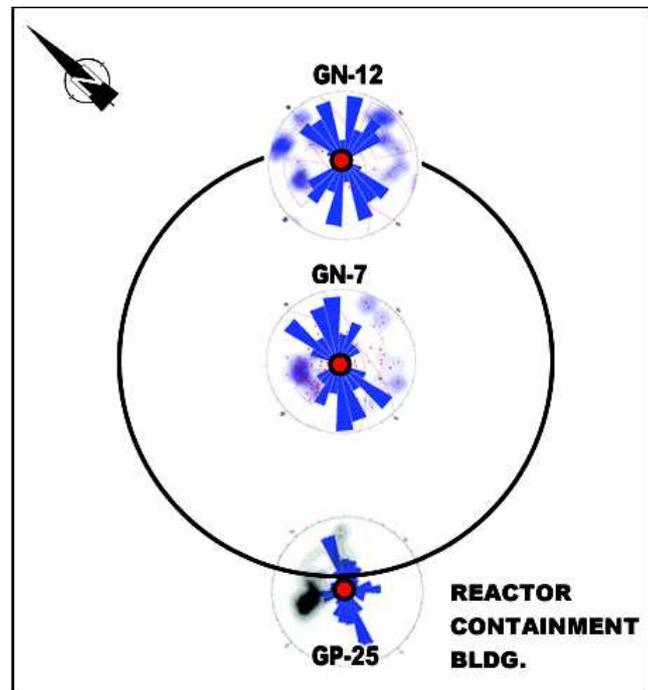
a. 1호기 원자로 건물

b. 2호기 원자로 건물

한국수력원자력주식회사 신한울 1,2호기 최종안전성분석보고서
주요건물 하부압반의 불연속면 방향 그림 2.5-352 (2 중 1)

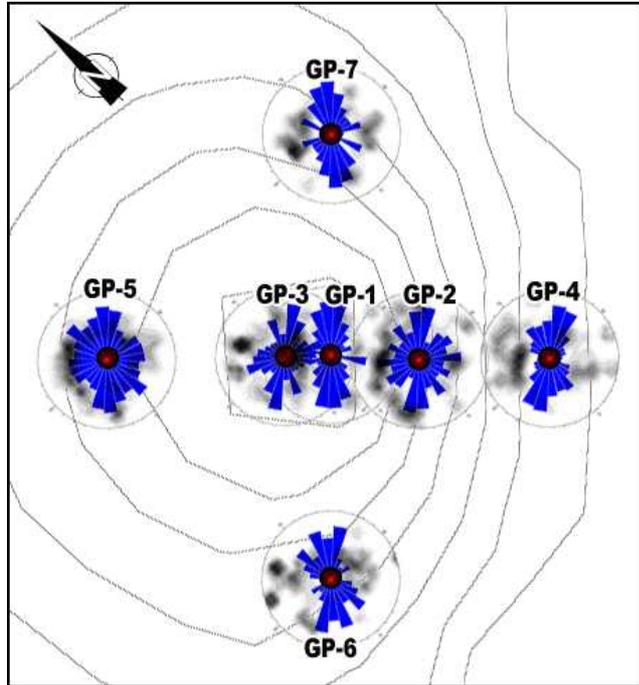
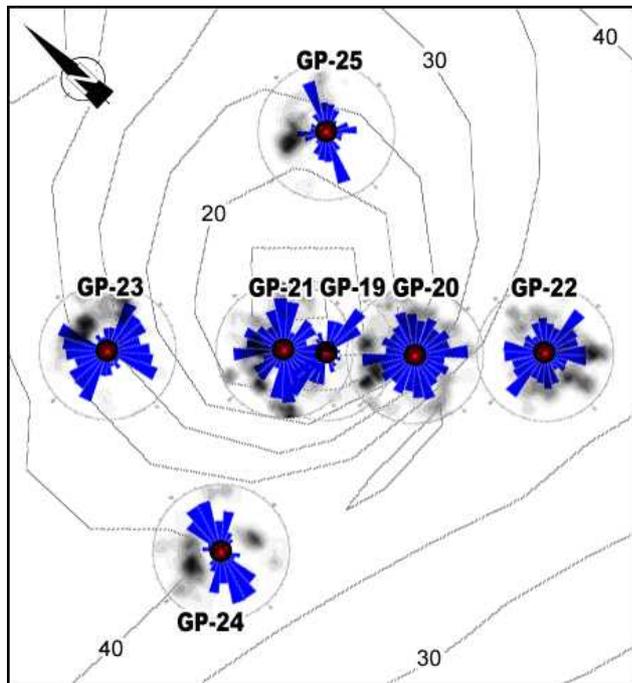
a. 1호기 보조 건물

b. 2호기 보조 건물

한국수력원자력주식회사 신한울 1,2호기 최종안전성분석보고서
주요건물 하부암반의 불연속면 방향 그림 2.5-352 (2 중 2)
