한국수력원자력주식회사  
신고리 5,6호기  
예비안전성분석보고서

고분해능 탄성과 단면도  
(측선 : 1142)

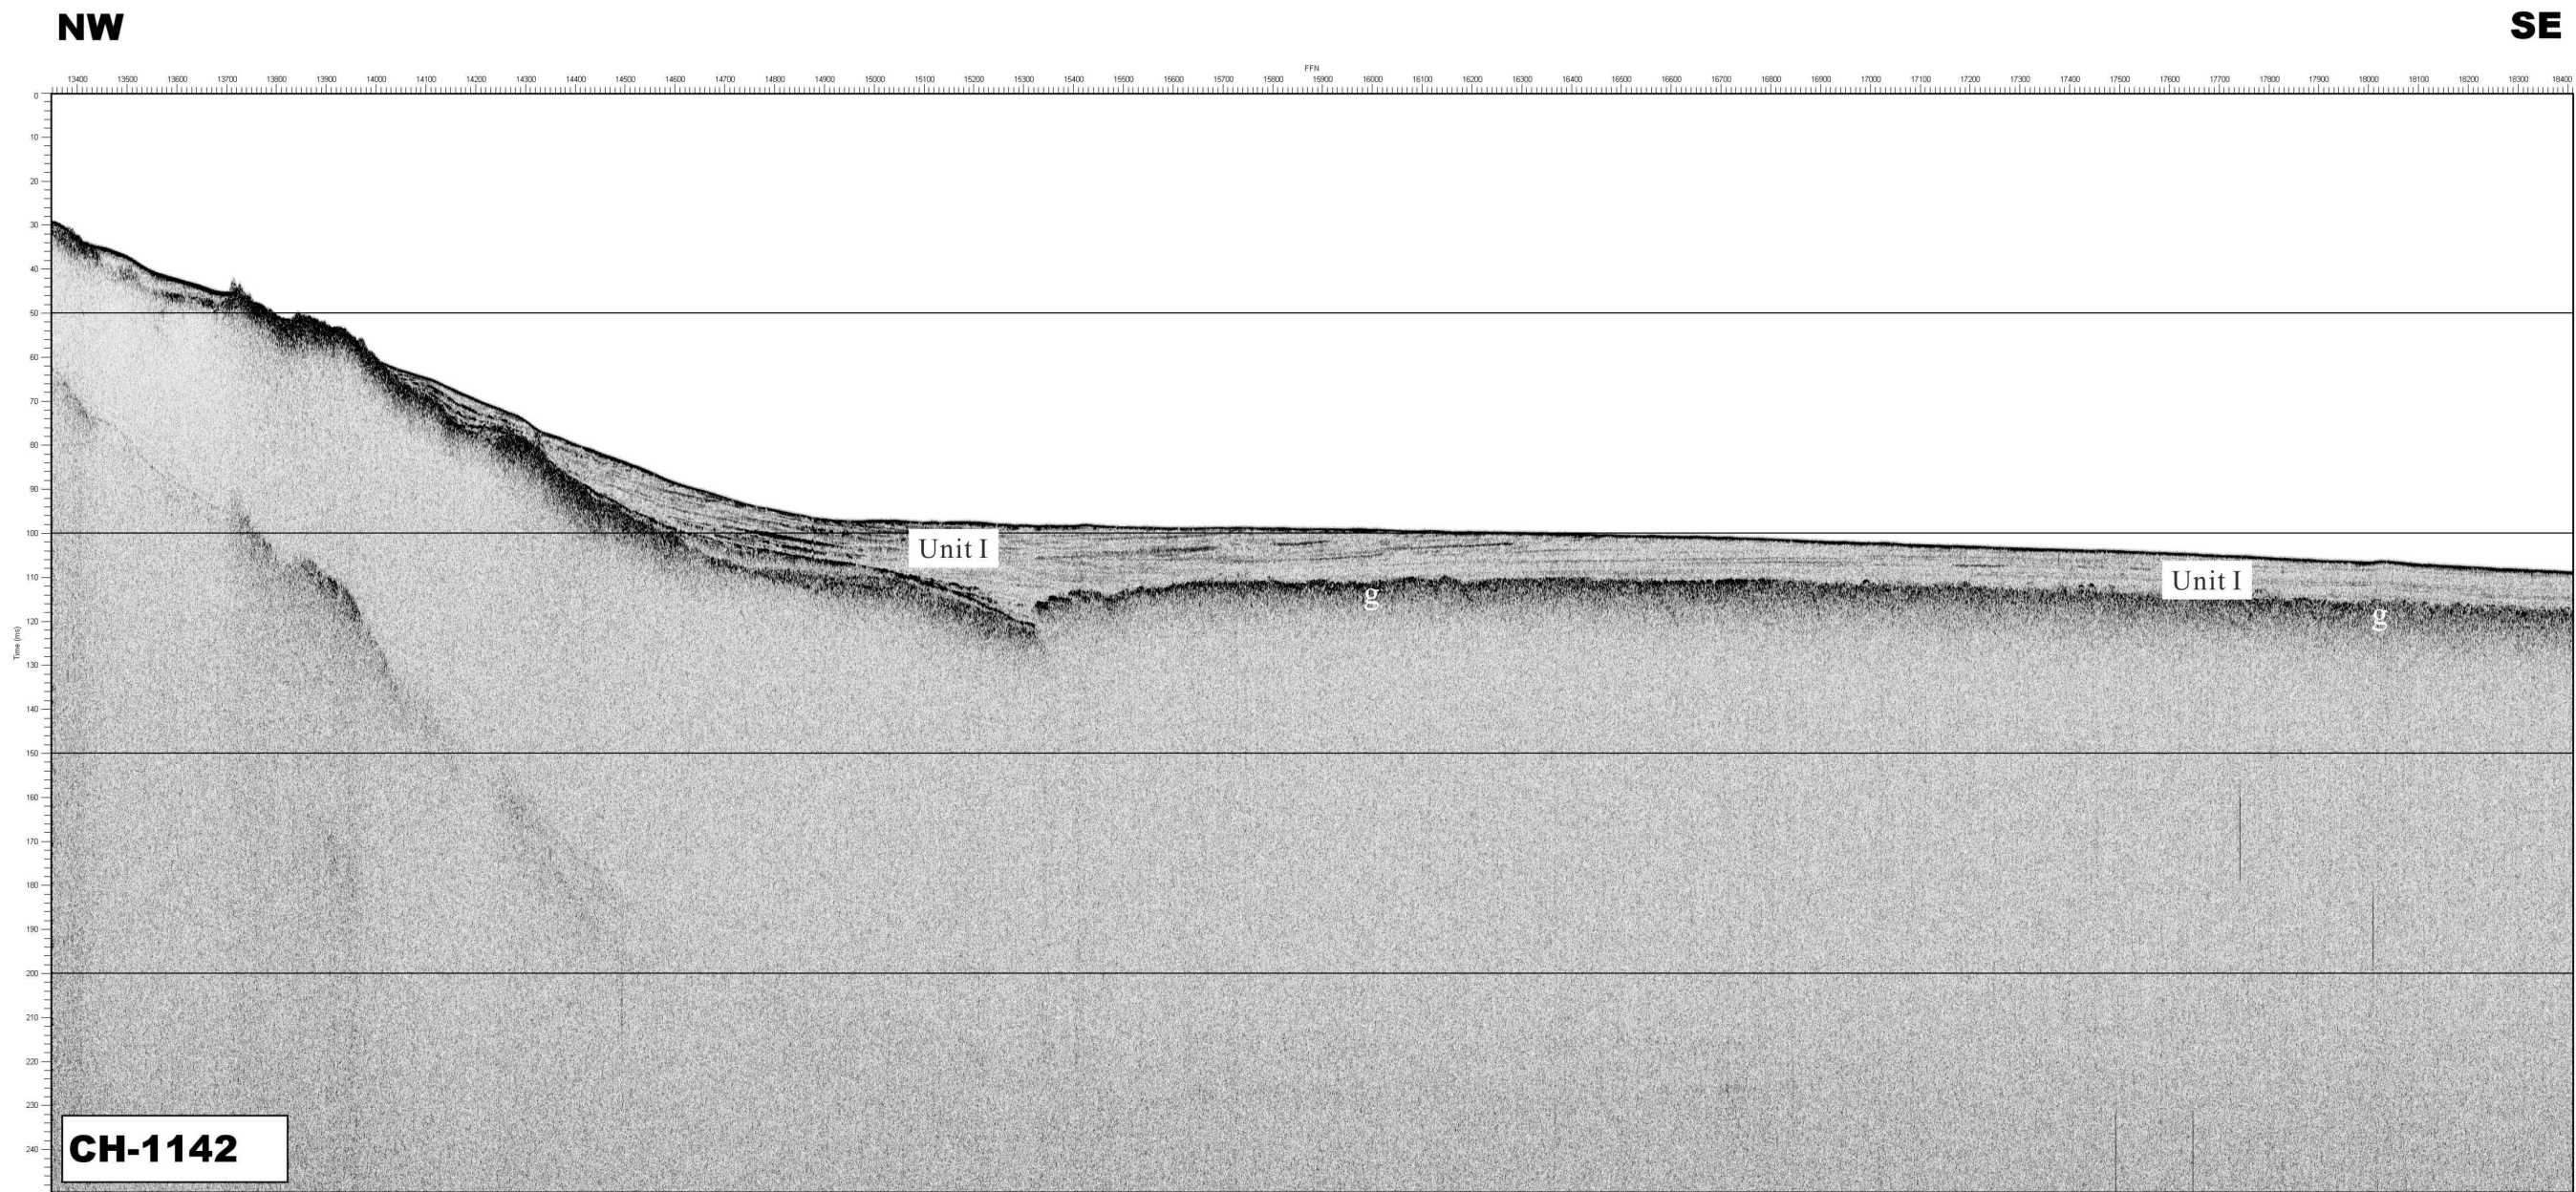
그림 2.5-199d

g: Gas Charged Sediment
